DIAGNÓSTICO TÉCNICO DI-11280
SUBDIRECCIÓN DE ANÁLISIS DE RIESGOS Y EFECTOS DE CAMBIO CLIMÁTICO
COORDINACIÓN DE ASISTENCIA TÉCNICA
EVENTO SIRE No. 4844082

DIRECCIÓN	Carrera 15 A No. 64 - 17	ÁREA DIRECTA	0.01 m ²				
SECTOR CATASTRAL	La Esperanza	POBLACIÓN ATENDIDA	3				
UPZ	98 – Los Alcázares	FAMILIAS	1	ADULTOS	3	NIÑOS	0
LOCALIDAD	12 – Barrios Unidos.	PREDIOS EVALUADOS	1				
CHIP	AAA0085RSFT	OFICIO REMISORIO	CR-29157

Estructural: Daños leves

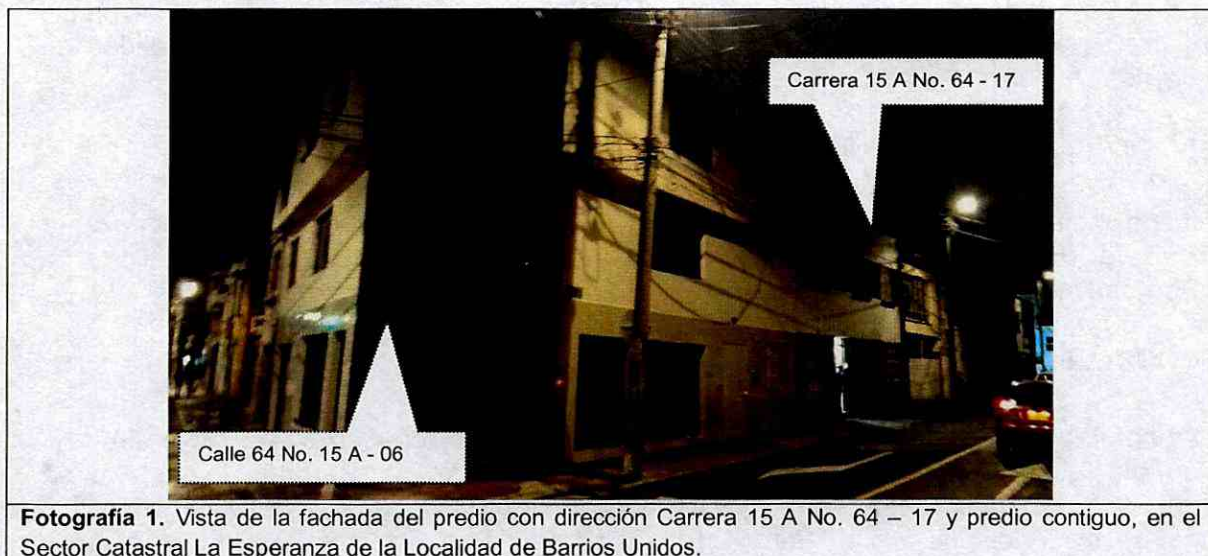
En el predio se emplazan una edificación de uso residencial de dos niveles en altura con un sistema estructural conformado por mampostería parcialmente confinada. El predio tiene una vetustez mayor a 50 años (Ver Fotografía 1).

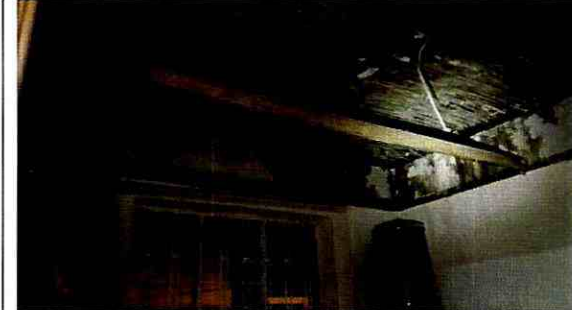
Realizando una inspección visual y cualitativa al interior del predio evaluado, se evidenció el colapso del cielo raso en drywall en una de las habitaciones del segundo nivel de la edificación y la posibilidad de colapso del mismo en un cuarto utilizado como depósito, según información de los responsables del predio, ocasionado por las fuertes lluvias ocurridas durante el día. Se evidencia pandeo así como algunas fisuras en el cielo raso en drywall del cuarto utilizado como depósito. Se observan problemas de humedad debidos a filtraciones desde la cubierta impactando en el falso techo en todos los cuartos del segundo nivel.

Los daños identificados se pudieron ocasionar por la falta de mantenimiento de los elementos no estructurales, filtraciones de agua desde la cubierta de la edificación y por la vetustez de la misma. De manera general no se evidencia al interior del predio patologías estructurales como hundimientos, grietas o asentamientos que pueda indicar un compromiso en la estabilidad global de la vivienda o en su habitabilidad.

Fotografía 2. Colapso de cielo raso en drywall en un cuarto de la Carrera 15 A No. 64 - 17 en el Sector Catastral La Esperanza de la Localidad de Barrios Unidos.

- A los responsables del predio de la Carrera 15 A No. 64 - 17, en el Sector Catastral La Esperanza de la Localidad de Barrios Unidos, se recomienda implementar acciones para la intervención y/o mantenimiento, reforzamiento y/o mejoramiento de la calidad de la edificación, con el apoyo de personal idóneo, garantizando que se cumplan los requerimientos establecidos en la normatividad vigente para el barrio, para lo cual se deben tramitar los permisos y licencias respectivos.
