DIAGNÓSTICO TÉCNICO DI-11285
SUBDIRECCIÓN DE ANÁLISIS DE RIESGOS Y EFECTOS DE CAMBIO CLIMÁTICO
COORDINACIÓN DE ASISTENCIA TÉCNICA
EVENTO SIRE No. 4843938

DIRECCIÓN	Calle 40 B Sur No. 86 D - 33	ÁREA DIRECTA	100 m ²				
BARRIO	Villa Hermosa	POBLACIÓN ATENDIDA	20				
UPZ	82 – Patio Bonito	FAMILIAS	-	ADULTOS	10	NIÑOS	10
LOCALIDAD	8 – Kennedy	PREDIOS EVALUADOS	1				
CHIP	AAA0138CXCN	OFICIO REMISORIO	CR-29170.

Estructural: Categoría de daño moderados.

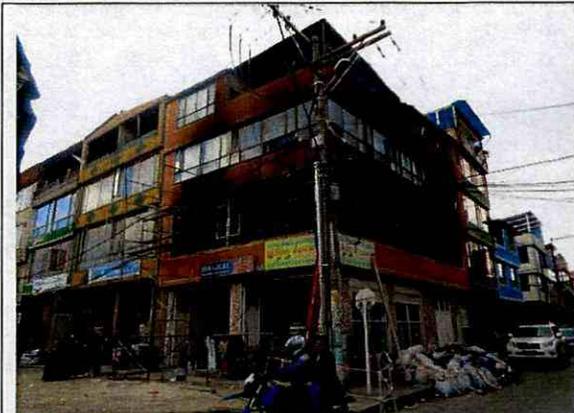
En el predio se ubica una edificación de cuatro (4) niveles en altura, en sistema estructural aporticado, con placas de entrepiso en concreto y cubierta en el mismo material más terraza, la edificación es de uso comercial en los dos primeros niveles y de uso residencial en el tercer y cuarto nivel (Ver Fotografía 1).

Fotografía 1. Vista de la fachada del predio de la Calle 40 B Sur No. 86 D - 33 en el Barrio Villa Hermosa de la Localidad de Kennedy

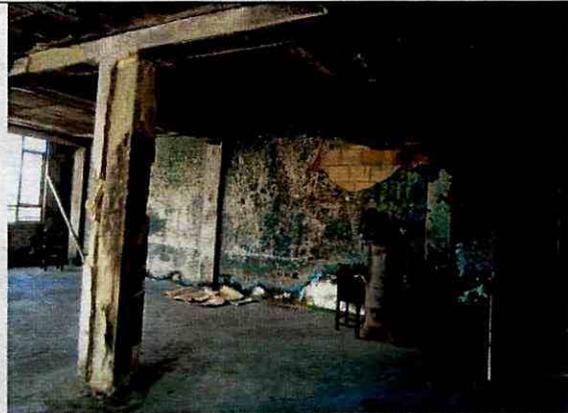
El incendio se presentó en el segundo nivel de la edificación donde funcionaba una fábrica de muebles. Se evidencia la presencia de fisuras en los muros perimetrales y pérdida de mortero

de recubrimiento en placas de entrepiso, muros y columnas. Se evidencia también la pérdida de mortero de recubrimiento de la bajante que se encuentra junto a la columna central de la edificación así como en los elementos no estructurales en la fachada. No se identifican patologías estructurales en los otros niveles de la edificación que puedan comprometer su habitabilidad, funcionalidad o estabilidad global (Ver Fotografías 2 y 3).

Fotografía 2. Vista al interior del segundo nivel del predio de la Calle 40 B Sur No. 86 D - 33, en el Barrio Villa Hermosa de la Localidad de Kennedy

- Al responsable y/o responsables Calle 40 B Sur No. 86 D - 33 en el Barrio Villa Hermosa de la Localidad de Kennedy, acoger la recomendación de restricción temporal de uso del segundo nivel del mismo hasta tanto se garanticen sus condiciones de estabilidad estructural y funcionalidad.

- Al responsable y/o responsables del Calle 40 B Sur No. 86 D - 33 en el Barrio Villa Hermosa de la Localidad de Kennedy, realizar el retiro controlado de los elementos afectados e implementar las acciones necesarias de reparación y reconstrucción que garanticen la estabilidad y funcionalidad de la misma; acciones que deben ser adelantadas con el apoyo de personal idóneo, garantizando que se cumplan los requerimientos establecidos en la normatividad vigente, para lo cual se deben tramitar los permisos y licencias respectivos.

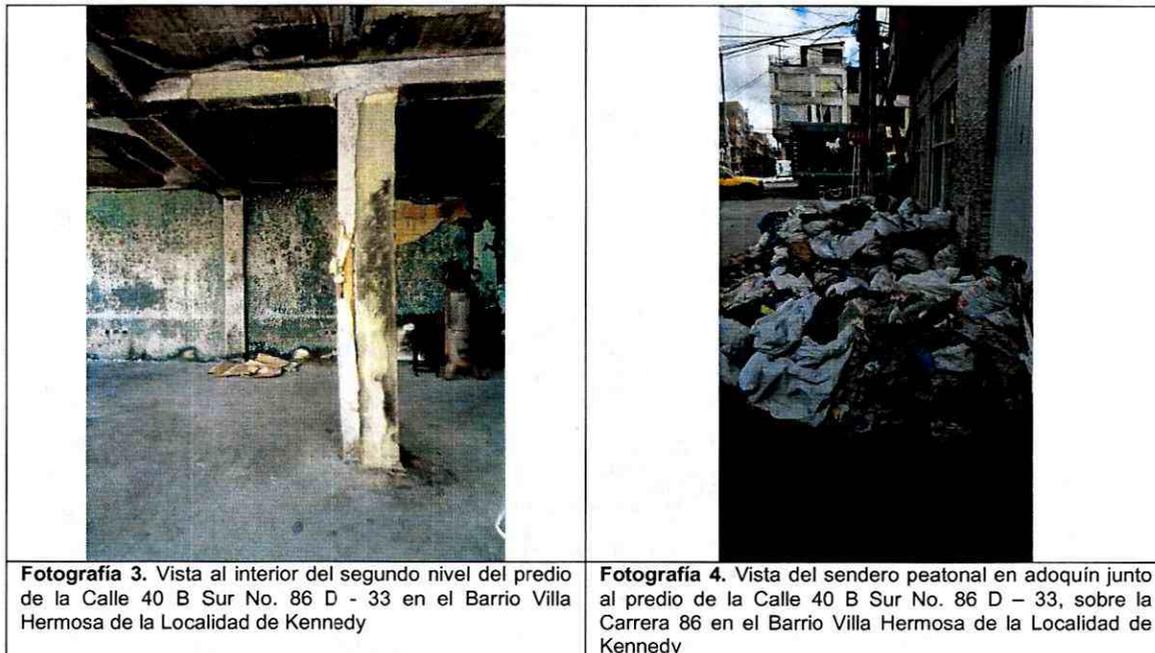
En el momento de la visita ya se había hecho el retiro de los elementos afectados por parte de los responsables del predio, los cuales fueron acumulados en el sendero peatonal sobre la Carrera 86 junto al predio evaluado (Ver Fotografía 4).

SI	X	NO	¿CUAL?	Acumulación de escombros en el sendero peatonal sobre la Carrera 86 F junto al predio de la Calle 40 B Sur No. 86 D - 33 en el Barrio Villa Hermosa de la Localidad de Kennedy
----	---	----	--------	--

- A la Alcaldía Local de Kennedy y a la Unidad Administrativa Especial de Servicios Públicos - UAESP, tomar las acciones pertinentes desde su competencia, orientadas a impedir una mayor acumulación de materiales de escombros en el sendero peatonal sobre la carrera 86 F junto al predio de Calle 40 B Sur No. 86 D - 33 en el Barrio Villa Hermosa de la Localidad de Kennedy.
