**DIAGNÓSTICO TÉCNICO DI - 11286**  
**SUBDIRECCIÓN DE ANÁLISIS DE RIESGOS Y EFECTOS DE CAMBIO CLIMÁTICO**  
**COORDINACIÓN DE ASISTENCIA TÉCNICA**  
**RADICADO IDIGER No. 2017ER19766**

<b>PREDIO</b>	Calle 35 Sur No. 3A-46	<b>ÁREA DIRECTA</b>	90 m <sup>2</sup>		
<b>SECTOR CATASTRAL</b>	Villa de los Alpes	<b>POBLACIÓN ATENDIDA</b>	7		
<b>UPZ</b>	34 – Veinte de Julio	<b>FAMILIAS</b>	1	<b>ADULTOS</b>	4
<b>LOCALIDAD</b>	4 – San Cristóbal	<b>PREDIOS EVALUADOS</b>	1		
<b>CHIP</b>	AAA0008CKDE	<b>OFICIO REMISORIO</b>	CR-29171

Estructural – Daños Leves

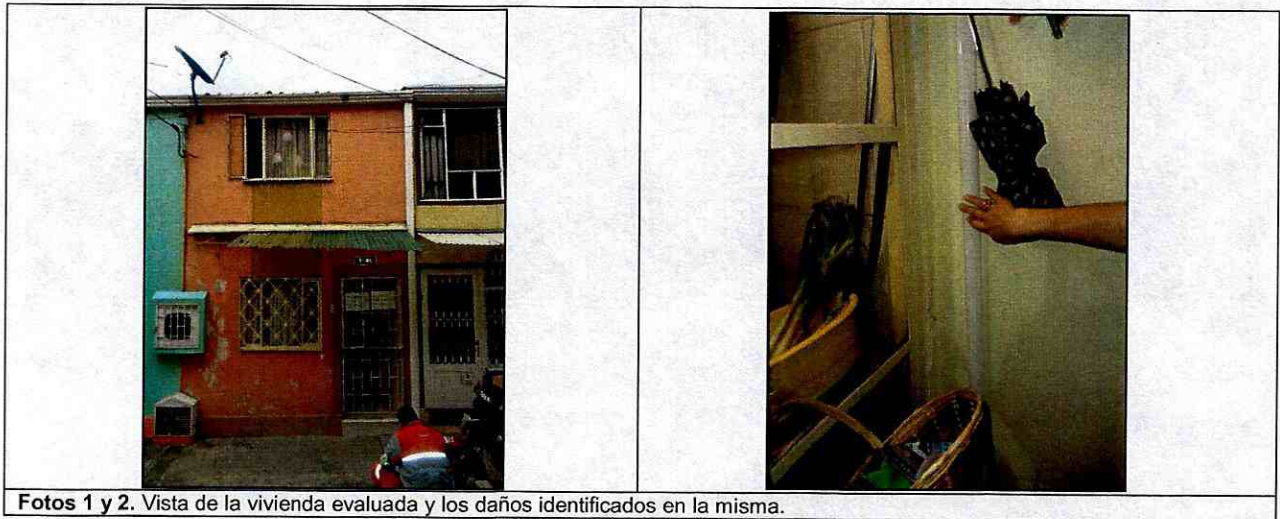
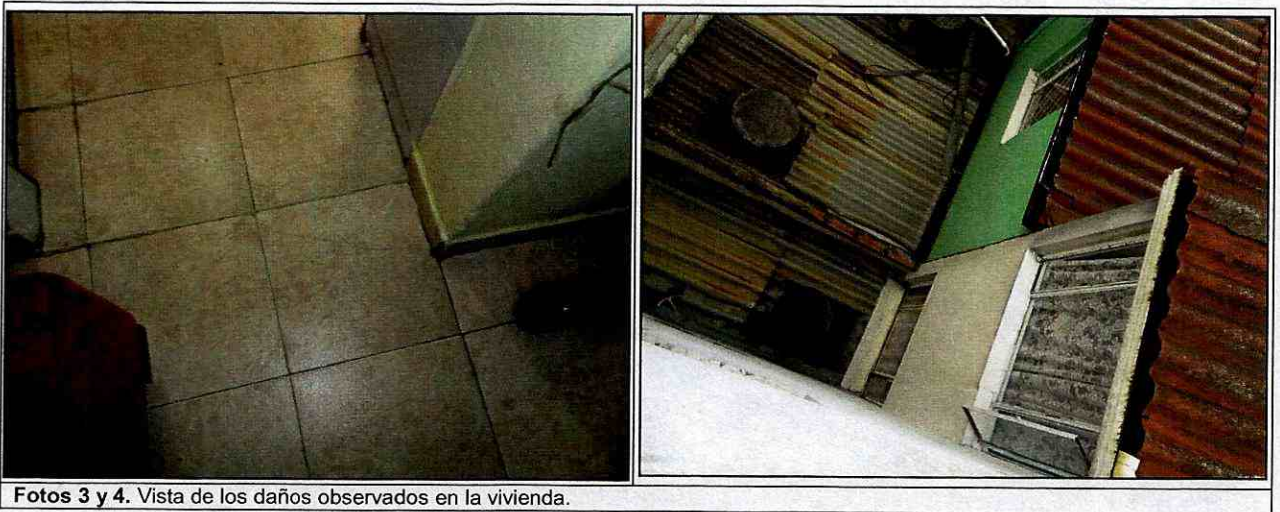
Se realiza inspección visual al predio de la Calle 35 Sur No. 3A-46, identificando que en el mismo se emplaza una vivienda de dos niveles al costado sur y tres niveles al costado norte, construida en un sistema de mampostería estructural con placa de entripiso en placas prefabricadas aligeradas (Foto 1,2,3 y 4), en la que se aprecian fisuras en los acabados en baldosa del primer nivel, fisuras en los muros de cerramiento de los tres niveles con longitudes de aproximadamente 1.50 metros y aberturas de 1 milímetro, se aprecia pérdida de recubrimiento de la junta de separación entre las viviendas. Daños que

de acuerdo a lo informado por la persona que atiende la visita se relacionan con las vibraciones generadas por los reductores que se instalaron en la Carrera 3B, situación que no se descarta pero que no fue posible corroborar con base en la inspección visual.

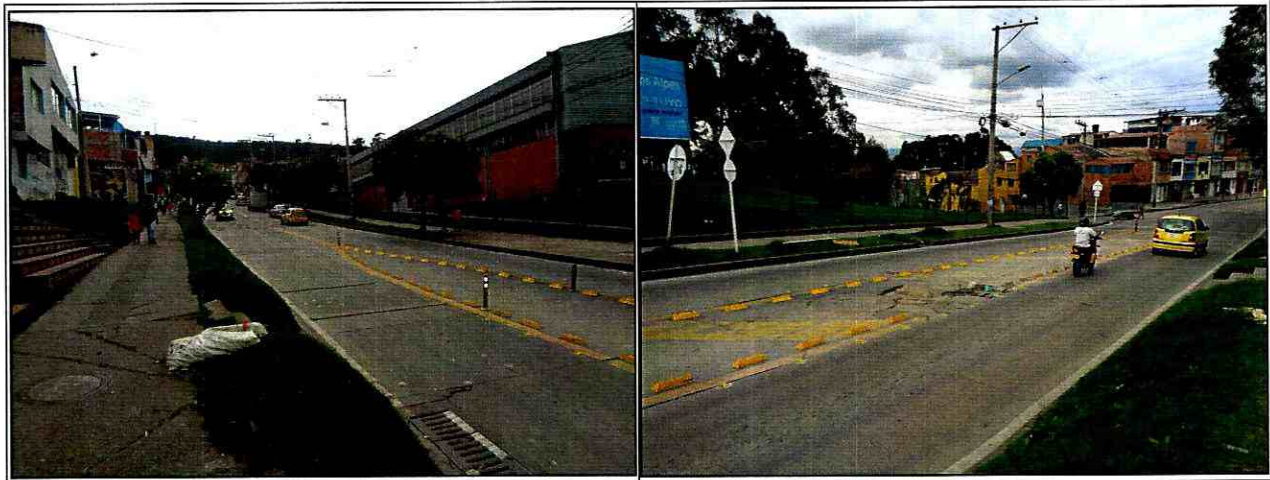
El tramo vial de la Carrera 3B, corresponde a una vía en pavimento flexible, con un ancho cercano a los 6 metros, en la que se dispusieron franjas de reductores de velocidad tipo topes en concreto distanciadas entre sí cada 10 centímetros aproximadamente; así mismo se identifican algunos hundimientos en el separados central de la vía cercano a un pozo de inspección a cargo de la EAB-ESP (Foto 5 y 6).

Fotos 5 y 6. Vista del tramo vial evaluado.

SI	X	NO	¿CUAL?	Hundimientos en el tramo vial de la Carrera 3B con Calle 35 Sur.
----	---	----	--------	--

- Teniendo en cuenta, el tránsito de vehículos, que circulan por el sector de la Carrera 3B con Calle 35 Sur, en el Sector Catastral Villa de los Alpes de la Localidad de San Cristóbal, se recomienda al Instituto de Desarrollo Urbano-IDU, a la Unidad Administrativa Especial de Rehabilitación y Mantenimiento Vial-UAERMV y a la Secretaria Distrital de Movilidad- SDM, desde sus competencias, determinar si la estructura del pavimento del tramo vial en mención está diseñado para absorber las “vibraciones” generadas por los reductores tipo

topes de concreto allí instalados, y que no generen daños a las edificaciones del sector y en caso de generar daños, tomar las medidas respectivas desde su competencia.
