DIAGNÓSTICO TÉCNICO DI - 11294
SUBDIRECCIÓN DE ANÁLISIS DE RIESGOS Y EFECTOS DE CAMBIO CLIMÁTICO
COORDINACIÓN DE ASISTENCIA TÉCNICA
RADICADO IDIGER No. 2017ER20134

PREDIO	Carrera 28 No. 16-35 Sur	ÁREA DIRECTA	100 m ²		
SECTOR CATASTRAL	La Fragueta	POBLACIÓN ATENDIDA	0		
UPZ	38 – Restrepo	FAMILIAS	0	ADULTOS	0
LOCALIDAD	15 – Antonio Nariño	PREDIOS EVALUADOS	1		
CHIP	AAA0012PSCK	OFICIO REMISORIO	CR-28789

Estructural – Daño Leve

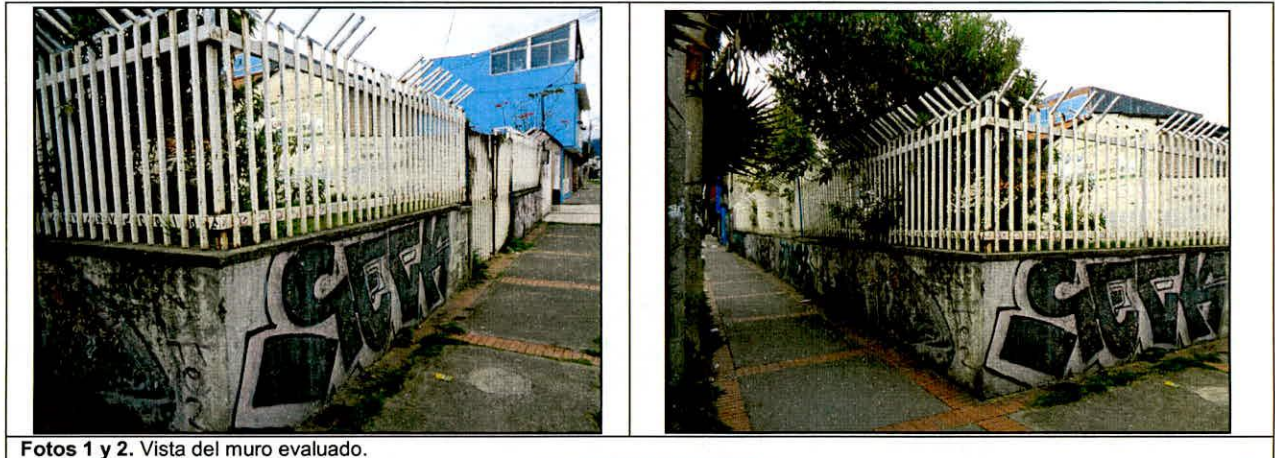
En el predio de la Carrera 28 No. 16-35 Sur, se emplaza una vivienda de dos niveles construida al parecer en mampostería estructural con placa de entepiso en concreto, con cubierta liviana en teja de asbesto cemento a dos aguas. Se observa que para el cerramiento del antejardín se construyó un murete en mampostería con altura de aproximadamente 1.20 metros, sobre el cual se instaló una reja en hierro, en el que no se evidencian daños que puedan indicar compromiso en la estabilidad del mismo (Fotos 1 y 2).

Fotos 1 y 2. Vista del muro evaluado.

- La estabilidad estructural del muro de cerramiento del antejardín del predio de la Carrera 28 No. 16-35 Sur, no se encuentra comprometida en la actualidad ante cargas normales de servicio, ya que no hay evidencia de daños en el mismo.

- Al responsable y/o responsables del predio de Carrera 28 No. 16-35 Sur, en el Sector Catastral La Fragueta de la Localidad de Antonio Nariño, implementar medidas para el mantenimiento, mejoramiento y/o reforzamiento en el muro de cerramiento del antejardín; acciones que se deben adelantar con el apoyo de personal idóneo, teniendo en cuenta la normatividad vigente, tramitando los permisos respectivos, esto con el fin de garantizar durante su vida útil las condiciones adecuadas para su uso.
