DIAGNÓSTICO TÉCNICO DI-11299
SUBDIRECCIÓN DE ANÁLISIS DE RIESGOS Y EFECTOS DE CAMBIO CLIMÁTICO
COORDINACIÓN DE ASISTENCIA TÉCNICA
RADICADO IDIGER 2017ER20504

DIRECCIÓN	Calle 161 No. 12 B - 30	ÁREA DIRECTA	3811 m ² .				
SECTOR CATASTRAL	La Pradera Norte	POBLACIÓN ATENDIDA	630				
UPZ	12 – Toberín	FAMILIAS	180	ADULTOS	378	NIÑOS	252
LOCALIDAD	01 – Usaquén.	PREDIOS EVALUADOS	180				
CHIP	AAA0158URRJ	OFICIO REMISORIO	CR – 29229.

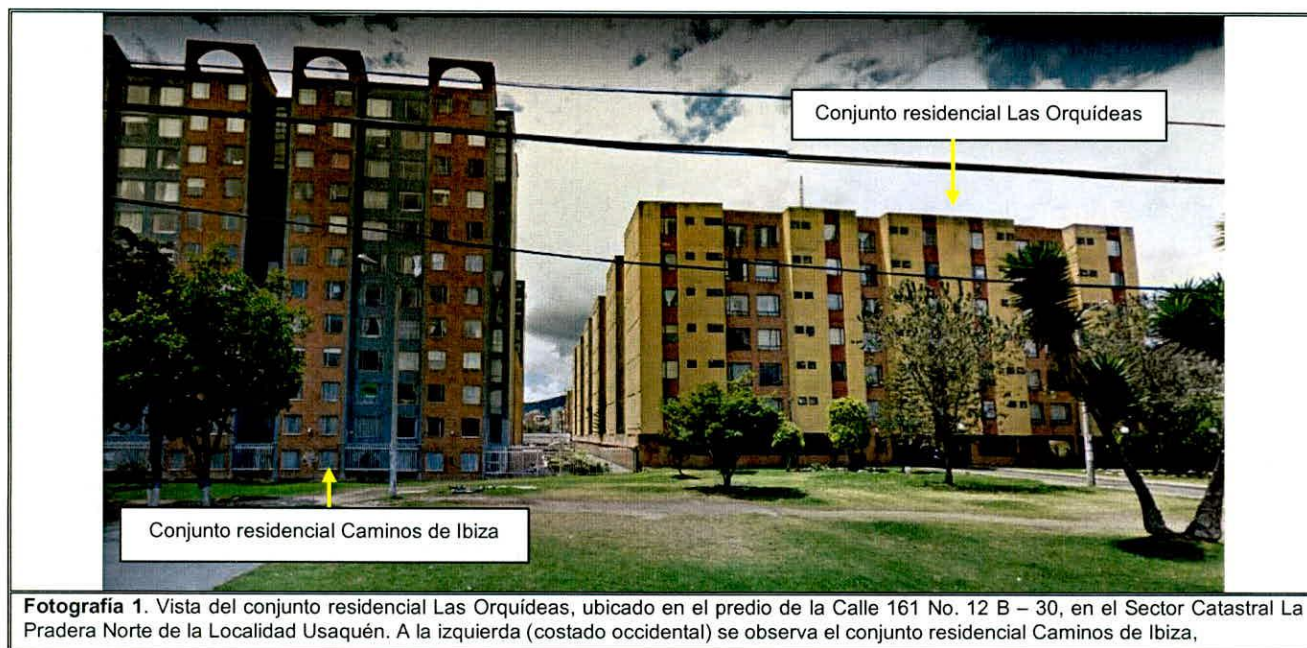
El conjunto residencial Las Orquídeas, se encuentra conformado por torres de apartamentos de siete (7) niveles de uso habitacional (*ver fotografías 1 y 2*), en donde el primer nivel corresponde a la zona de estacionamiento de vehículos y se encuentran construidas bajo un sistema estructural de pórticos de concreto reforzado con losas de entrepiso aligeradas en concreto reforzado, cubierta en tejas de fibrocementos apoyadas en correas metálicas y muros de fachadas y divisorios en mampostería de bloque de arcilla. Sobre las fachadas de los costados norte y sur de cada una de las torres y desde el segundo nivel presentan volúmenes que sobresalen conformados mediante voladizos de cerca de 1 m de longitud.

Fotografía 1. Vista del conjunto residencial Las Orquídeas, ubicado en el predio de la Calle 161 No. 12 B – 30, en el Sector Catastral La Pradera Norte de la Localidad Usaquén. A la izquierda (costado occidental) se observa el conjunto residencial Caminos de Ibiza,

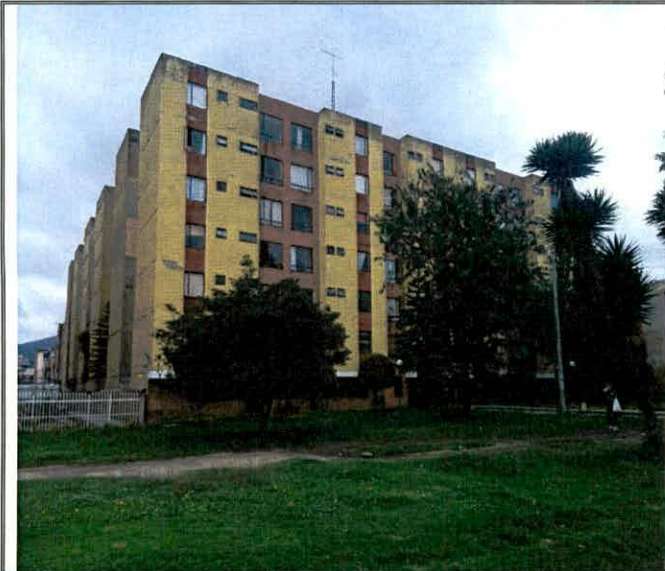
Fotografía 2. Vista del conjunto residencial Las Orquídeas, ubicado en el predio de la Calle 161 No. 12 B – 30, en el Sector Catastral La Pradera Norte de la Localidad Usaquén.

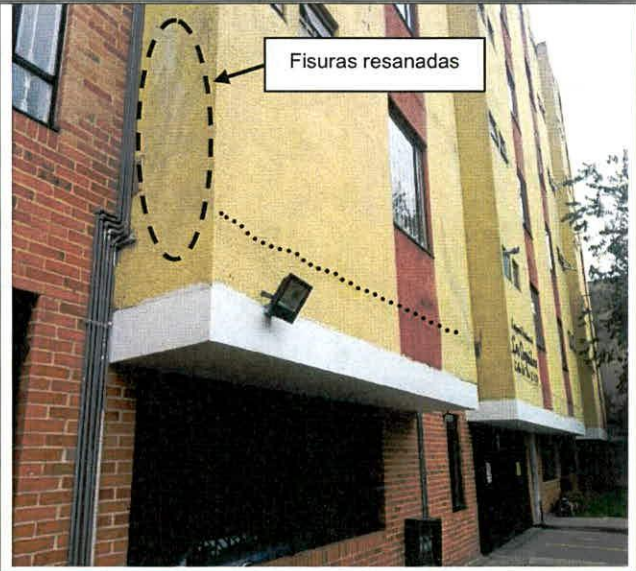
En algunos muros de fachada del segundo al séptimo nivel de las torres de apartamentos identifican fisuras de tendencia diagonal y horizontal con aberturas entre 1 mm a 2 mm en longitudes de 0.5 m a 3 m aproximadamente y algunas grietas de tendencia diagonal con aberturas cercanas a 1 cm en longitudes entre 0.5 m y 2 m aproximadamente (ver fotografías 3 a 7). Sobre los elementos estructurales principales (columnas, pantallas y vigas), no evidencian daños estructurales. De acuerdo con lo observado en las visitas realizadas los días 26 de Noviembre de 2013 y el 01 de Julio de 2014 y consignadas en las respuestas oficiales RO-66331 y RO-71491, respectivamente, no se observan cambios significativos en las lesiones que presentan algunos muros que conforman dichas torres de apartamentos.

Entre las posibles causas por las que se presentan las lesiones antes descritas en el conjunto residencial Las Orquídeas se encuentran los asentamientos diferenciales experimentados por las torres de apartamentos, producto de la construcción del conjunto residencial Caminos de Ibiza de doce (12) niveles, ubicado al costado occidental y terminado entre los años 2007 y 2008, según información suministrada por habitantes del conjunto residencial Las Orquídeas, situación que con base en la inspección visual no es posible asegurar.

Fotografía 3. Fisuras identificadas en muros de cerramiento del conjunto residencial Las Orquídeas, ubicado en el predio de la Calle 161 No. 12 B – 30, en el Sector Catastral La Pradera Norte de la Localidad Usaquén.

- A la administración, consejo de copropietarios y habitantes del conjunto residencial Las Orquídeas ubicado en el predio de la Calle 161 No. 12 B – 30, en el Sector Catastral La Pradera Norte de la Localidad Usaquén, desarrollar las acciones pertinentes, encaminadas a determinar la capacidad y desempeño de la estructura que se ubica en el predio mencionado, para lo cual es necesario adelantar estudios detallados estructurales y geotécnicos que determinen el nivel de daño que dicha estructura presenta; estudios que deberán determinar el tipo de intervenciones a implementarse con el fin de reparar y llevar la estructura a los niveles de seguridad requeridos, garantizando que se cumplan los requerimientos establecidos en la Ley 400 de 1997 en el Decreto No. 926 del 19 de marzo de 2010, Reglamento Colombiano de Construcción Sismo Resistente NSR-10, de acuerdo con la normatividad vigente, para lo cual se deben tramitar los permisos y licencias respectivos. Estos estudios deben ser adelantados con el propósito de garantizar durante la vida útil de la estructura, las condiciones adecuadas para su uso.

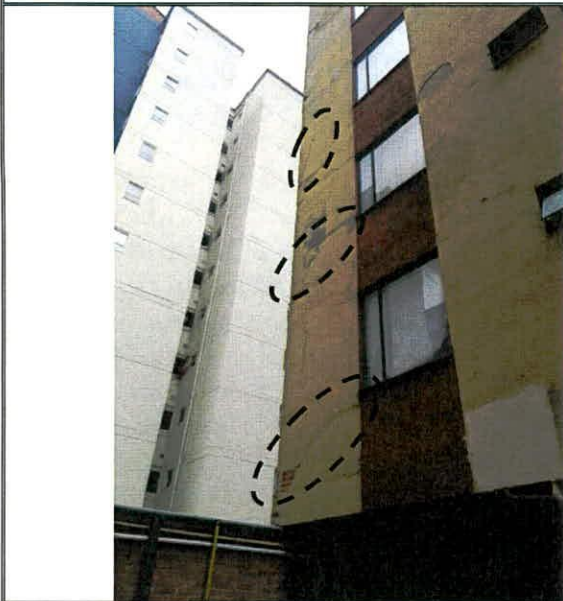
Fotografía 4. Fisuras y grietas identificadas en muros de cerramiento del conjunto residencial Las Orquídeas, ubicado en el predio de la Calle 161 No. 12 B – 30, en el Sector Catastral La Pradera Norte de la Localidad Usaquén.

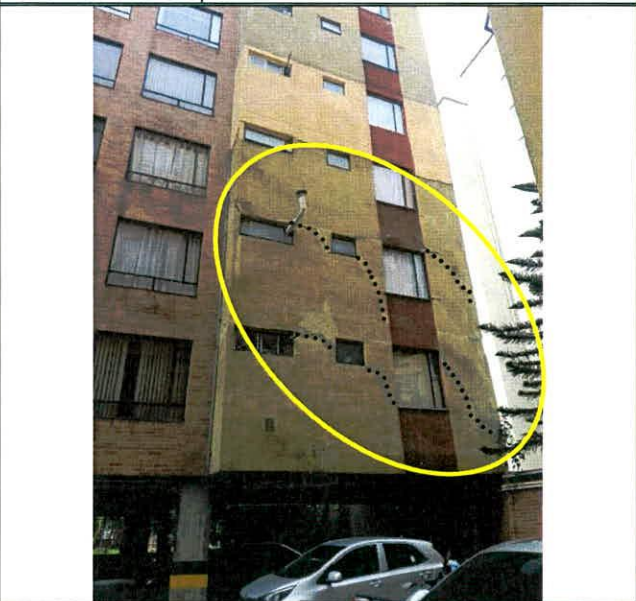
Fotografía 5. Fisuras y grietas identificadas en muros de cerramiento del conjunto residencial Las Orquídeas, ubicado en el predio de la Calle 161 No. 12 B – 30, en el Sector Catastral La Pradera Norte de la Localidad Usaquén.

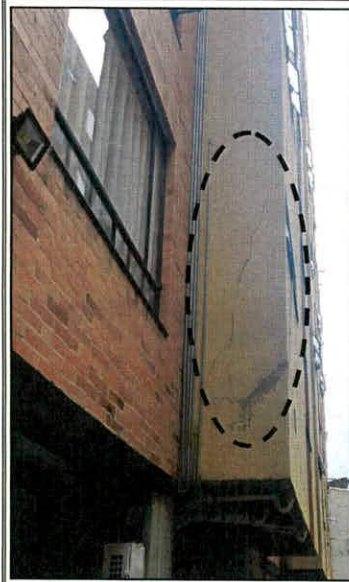
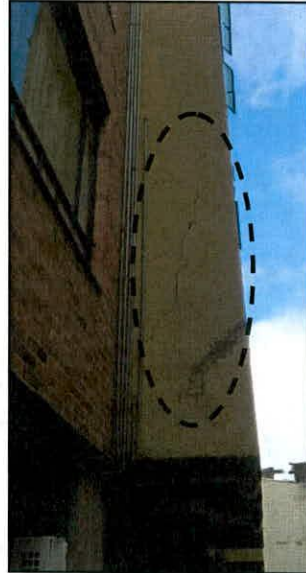
Fotografía 6. Izquierda. Fisuras en muro de cerramiento sobre voladizo tomada el 05 de Diciembre de 2017. **Derecha.** Fisura en muro de cerramiento sobre voladizo tomada el 01 de Julio de 2014. No se observa cambios.

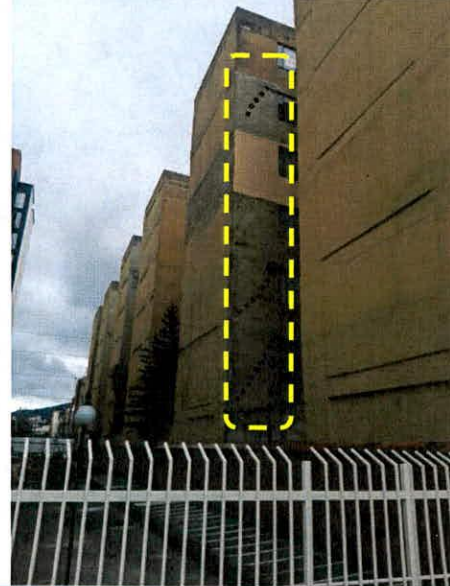
Fotografía 7. Fisuras y grietas identificadas en muros de cerramiento del conjunto residencial Las Orquídeas, ubicado en el predio de la Calle 161 No. 12 B – 30, en el Sector Catastral La Pradera Norte de la Localidad Usaquén.
