DIAGNÓSTICO TÉCNICO DI - 11302
SUBDIRECCIÓN DE ANÁLISIS DE RIESGOS Y EFECTOS DE CAMBIO CLIMÁTICO
COORDINACIÓN DE ASISTENCIA TÉCNICA
RADICADO IDIGER No. 2017ER20318

DIRECCIÓN	Carrera 64 No. 23A-10 – Conjunto Residencial San Carlos de Bariloche	ÁREA DIRECTA	3000 m ²	
SECTOR CATASTRAL	Ciudad Salitre Sur Oriental	POBLACIÓN ATENDIDA	2	
UPZ	109 – Ciudad Salitre Oriental	FAMILIAS	1	ADULTOS
LOCALIDAD	13 – Teusaquillo	PREDIOS EVALUADOS	1	
CHIP	AAA0158ATLF y otros	OFICIO REMISORIO	CR-29234

Estructural – Sin daños

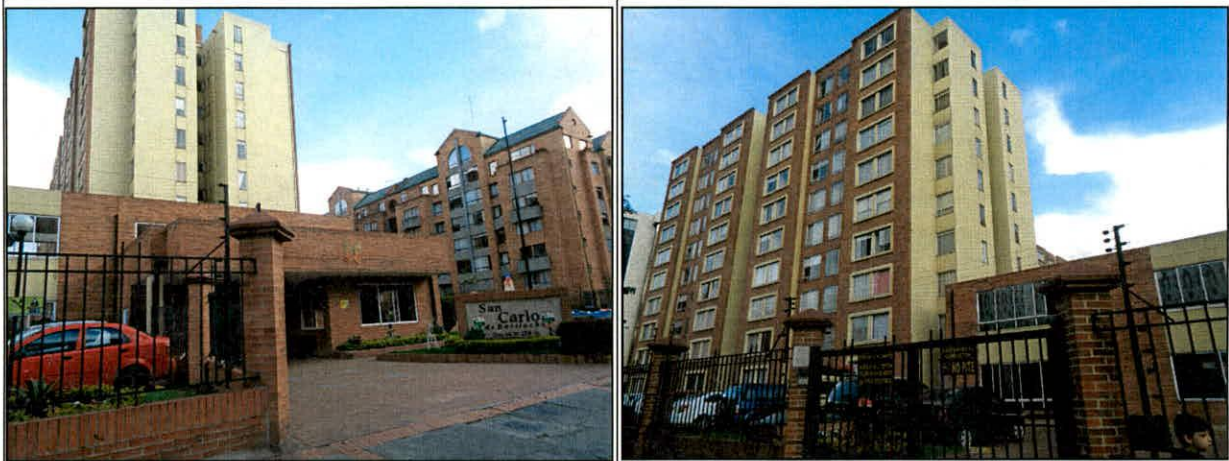
En el predio de la Carrera 64 No. 23A-10, se emplazan 7 torres de 10 niveles, construidas en un sistema aporricado con placas de entrepiso y cubierta en concreto reforzado (Fotos 1, 2 y 3).

Fotos 1 y 2. Vista del Conjunto Residencial San Carlos de Bariloche, emplazada en el predio de la Carrera 64 No. 23A-10, en el Sector Catastral Ciudad Salitre Sur Oriental de la Localidad de Teusaquillo.

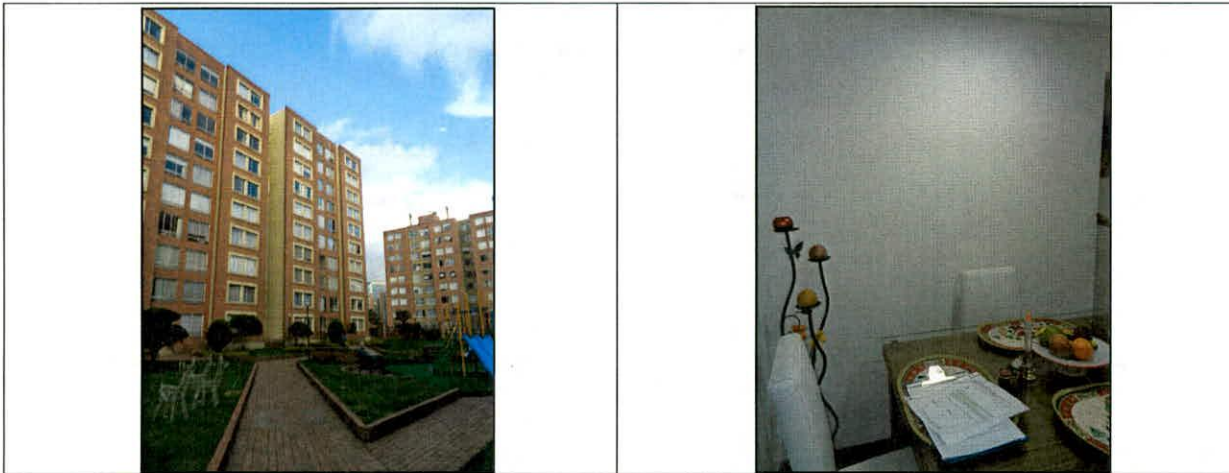
Se realiza inspección visual al Apartamento 204 de la Torre 4, en el cual la persona que atiende la visita informa que adelantaron en un muro en concreto localizado en la cocina, una abertura aproximada a 1.0 metro * 1.20 metros, la cual se recuperó mediante la instalación nuevamente de las barras de acero corrugado equivalentes a las existentes en la estructura inicial; así mismo informaron que para el anclaje de las varilla de refuerzo, se usó un epóxico, para conectar las nuevas barras de refuerzo con las post instaladas y como medida de recuperación en del área perdida del concreto, se aplicó mortero cementicio, situación que con base en la inspección visual no es posible corroborar. Se resalta, que no se observa ningún tipo de daño que indique compromiso en la habitabilidad del apartamento y/o en la torre (Foto 4 y 5).

Foto 3. Vista de la Torre 4, al interior de la que se localiza el apartamento 204.

Foto 4. Vista del muro en concreto reparado.
