DIAGNÓSTICO TÉCNICO DI-11305
SUBDIRECCIÓN DE ANÁLISIS DE RIESGOS Y EFECTOS DE CAMBIO CLIMÁTICO
COORDINACIÓN DE ASISTENCIA TÉCNICA
RADICADO IDIGER 2017ER21111
RADICADO IDIGER 2017ER22005

DIRECCIÓN	Calle 147 No. 11 – 27	ÁREA DIRECTA					
				100 m ² .			
SECTOR CATASTRAL	Caobos Salazar	POBLACIÓN ATENDIDA		100			
UPZ	13 – Los Cedros.	FAMILIAS	32	ADULTOS	85	NIÑOS	15
LOCALIDAD	01 – Usaquén.	PREDIOS EVALUADOS		1			
CHIP	AAA0114BXUZ	OFICIO REMISORIO		CR – 29237

Estructural: Daño moderado.

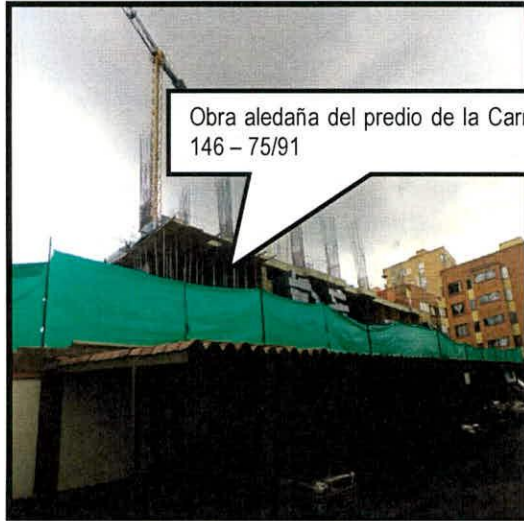
Obra aledaña del predio de la Carrera 11 No. 146 – 75/91

En el predio de la Calle 147 No. 11 – 27, se ubica una edificación conformada por cuatro (4) torres de apartamentos de cuatro (4) niveles y un sótano con una profundidad de 2 m aproximadamente, construida en pórticos de concreto reforzado, placas de entepiso en concreto reforzado y cubierta en tejas de fibrocemento soportadas por correas metálicas y de madera. El predio de la Calle 147 No. 11 – 27 colinda hacia el costado oriental con el predio de la Carrera 11 No. 146 – 75/91 en donde se desarrolla un proyecto de construcción en etapa de levantamiento de estructura, el cual se viene desarrollando meses antes a la visita técnica desarrollada por el IDIGER el 22 de Julio de 2016. Para el día 3 de Mayo de 2017 la estructura se encontraba desarrollada en más de 10 pisos (Ver Fotografías 1 y 2).

Fotografía 1. Estado de la Obra en construcción del predio vecino en la visita del 3 de Mayo de 2017

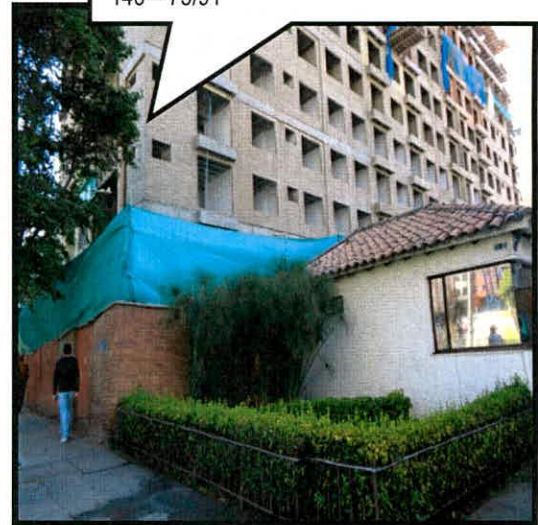
Obra aledaña del predio de la Carrera 11 No. 146 – 75/91

Fotografía 2. Estado de la Obra en construcción del predio vecino en la visita del 21 de Diciembre de 2017

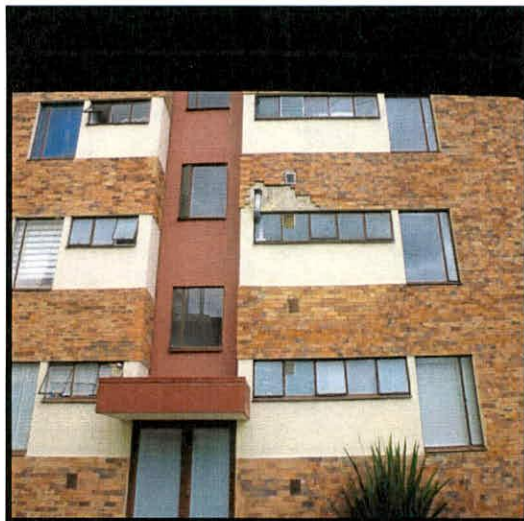
La columna en el sótano que presentaba fractura ya se encuentra fundida, el resto de afectaciones se mantienen en las mismas magnitudes tal como se muestra en el registro fotográfico (Ver fotografías 3-6).

Dentro de las posibles causas de los daños observados se tienen los asentamientos diferenciales propios de la edificación emplazada en el predio de la Calle 147 No. 11 – 27, así como las actividades de obra que se adelantan en el predio vecino Carrera 11 No. 146 – 75/91, las cuales generan impactos dinámicos que podrían haber afectado el buen funcionamiento de los elementos comprometidos de la edificación del predio la Calle 147 No. 11 – 27. Cabe resaltar que estas situaciones no son posibles precisar mediante la inspección visual realizada.

Fotografía 3. Desprendimiento de fachaleta del edificio ubicado en el predio de la Calle 147 No. 11 – 27, en el Sector catastral Caobos Salazar de la Localidad Usaquén. Visita del 3 de Mayo de 2017

- Al responsable y/o responsables del inmueble emplazado en el predio de la Calle 147 No. 11 – 27, en el Sector Catastral Caobos Salazar de la Localidad Usaquén, realizar un estudio de vulnerabilidad estructural e interacción suelo estructura, que permita establecer las causas detonantes de los procesos de agrietamiento y asentamiento e identifique el nivel de daño que dicha estructura presenta; estudios que deberán determinar los tipos de intervenciones a implementarse con el fin de reparar y llevar la estructura a los niveles de seguridad requeridos, garantizando que se cumplan los requerimientos establecidos en la Ley 400 de 1997 en el Decreto No. 926 del 19 de marzo de 2010, Reglamento Colombiano de Construcción Sismo Resistente NSR-10, de acuerdo con la normatividad vigente, para lo cual se deben tramitar los permisos y licencias respectivos.

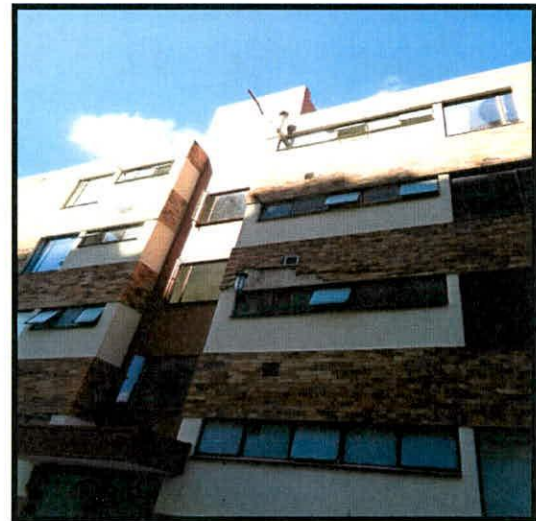
Fotografía 4. Desprendimiento de fachaleta del edificio ubicado en el predio de la Calle 147 No. 11 – 27, en el Sector catastral Caobos Salazar de la Localidad Usaquén. Visita del 21 de Diciembre de 2017

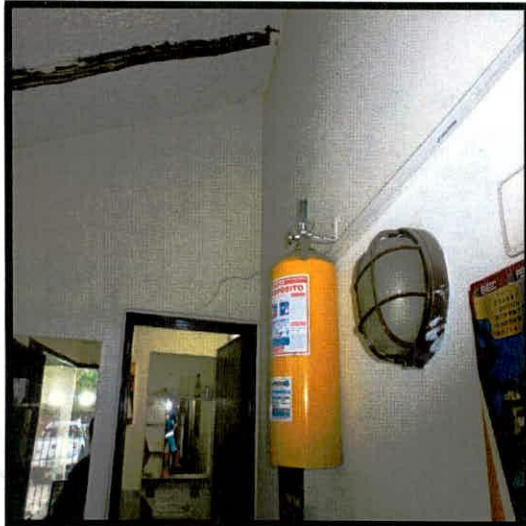
Fotografía 5. Estado de las fisuras evidenciadas al interior de la portería el día 3 de Mayo de 2017

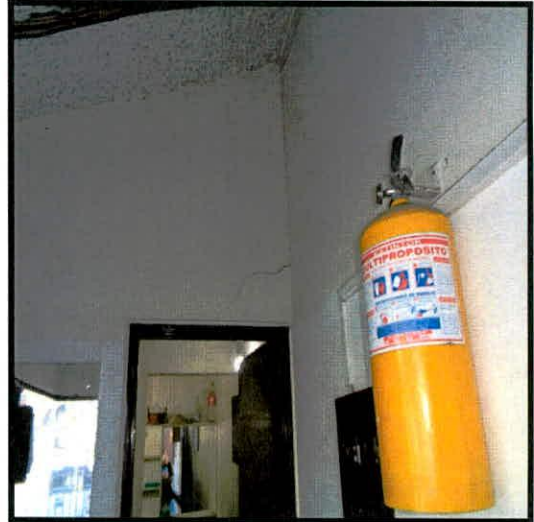
Fotografía 6. Estado de las fisuras evidenciadas al interior de la portería el día 21 de Mayo de 2017

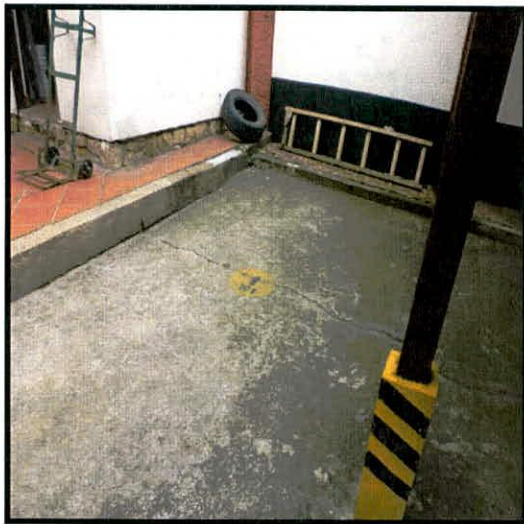
En lo relacionado con los primeros parqueaderos que se encuentran junto a la entra de la edificación y que colindan con la obra, el día 3 de Mayo de 2017 se encontraban con un hundimiento en sus losas de concreto de aproximadamente 4cm en la parte central (Ver Fotografía 7). Para el día 21 de Diciembre de 2017, las losas de los dos primeros parqueaderos se encontraban niveladas con una nueva capa de concreto sobre las ya existentes, de acuerdo con la información de la persona que atendió la visita, estas acciones fueron desarrolladas por los responsables de la Obra, el resto de parqueaderos en esta zona no presentan daños de consideración.

Fotografía 7. Estado del parqueadero el día 3 de Mayo de 2017

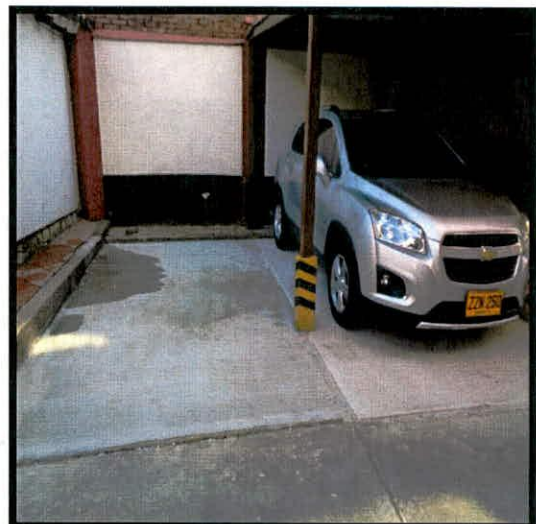
Fotografía 7. Estado de los parqueaderos 1 y 2 el día 21 de Diciembre de 2017
