DIAGNÓSTICO TÉCNICO – DI-11313
SUBDIRECCIÓN DE ANÁLISIS DE RIESGOS Y EFECTOS DE CAMBIO CLIMÁTICO
COORDINACIÓN DE ASISTENCIA TÉCNICA
RADICADO IDIGER 2017ER22287

DIRECCIÓN	Calle 85 N° 29 - 36	ÁREA DIRECTA			3400 m ²		
SECTOR CATASTRAL	Polo Club	POBLACIÓN ATENDIDA			300		
UPZ	98 – Los Alcázares	FAMILIAS	150	ADULTOS	120	NIÑOS	30
LOCALIDAD	12-Barrios Unidos	PREDIOS EVALUADOS		1			
CHIP	AAA0086MWPP	OFICIO REMISORIO		CR-29246

Estructural: Moderado

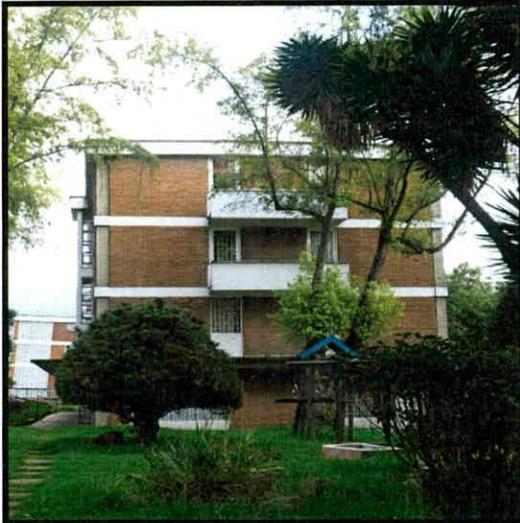
Fotografía 1. Inclinación de la Torre 1 evidenciada el 6 de Abril de 2016

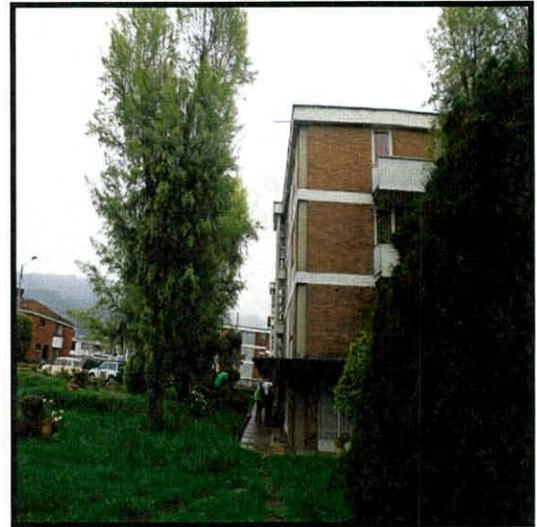
Fotografía 2. Inclinación de la Torre 1 evidenciada el 22 de Mayo de 2017

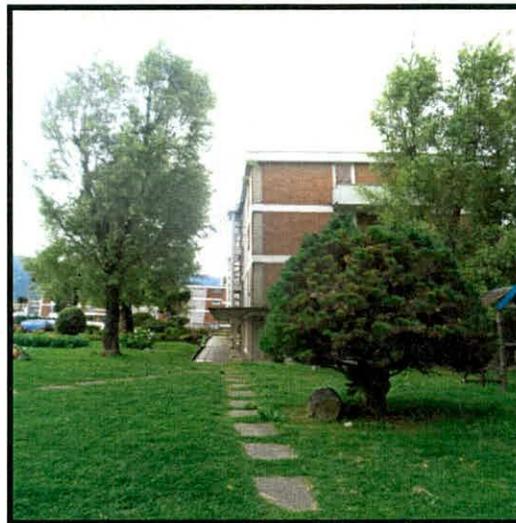
El día 28 de Diciembre de 2017, personal del Instituto Distrital de Gestión de Riesgos Y Efectos del Cambio Climático - IDIGER, realizó nuevamente visita técnica al Conjunto Residencial Polo Occidental II Sector, observando que las dos torres se mantienen inclinadas en magnitudes similares a las evidenciadas en la visita de mayo de 2017 tal como se muestra en el registro fotográfico (Ver Fotografías 1-8).

Fotografía 3. Inclinación de la Torre 1 evidenciada el 28 de Diciembre de 2017

- Al responsable o responsables del Conjunto Residencial Polo Occidental II Sector, emplazado en el predio de la Calle 85 No. 29 - 36, del Sector Catastral Polo Club, en la localidad de Barrios Unidos, reanudar el control topográfico periódico de las torres, que permita advertir cambios en las inclinaciones que puedan comprometer la estabilidad y funcionalidad de las mismas.

- Al responsable o responsables del Conjunto Residencial Polo Occidental II Sector, emplazado en el predio de la Calle 85 No. 29 - 36, del Sector Catastral Polo Club, en la localidad de Barrios Unidos, en caso de no existir restricciones de tipo urbanístico, determinar la capacidad y desempeño de las estructuras así como de la cimentación de los bloques multifamiliares, que incluyan la incidencia del efecto P-delta, y determinen las inclinaciones críticas de las edificaciones para las cuales se empezarían a producirse daños en elementos estructurales, para lo cual es necesario adelantar estudios detallados que determinen la causa de las afectaciones y las medidas para detener el deterioro de las mismos; dichos estudios deben determinar el tipo de intervenciones a implementarse con el fin de llevar las edificaciones a los niveles de seguridad requeridos, garantizando que se cumplan los requerimientos establecidos en la Ley 400 de 1997 en el Decreto No. 926 del 19 de marzo de 2010, Reglamento Colombiano de Construcción Sismo Resistente NSR-10, de acuerdo con la normatividad vigente, para lo cual se deben tramitar los permisos y licencias respectivos. Estos estudios deben ser adelantados por los responsables del edificio en comento, con el propósito de garantizar durante la vida útil del mismo, las condiciones adecuadas para su uso.

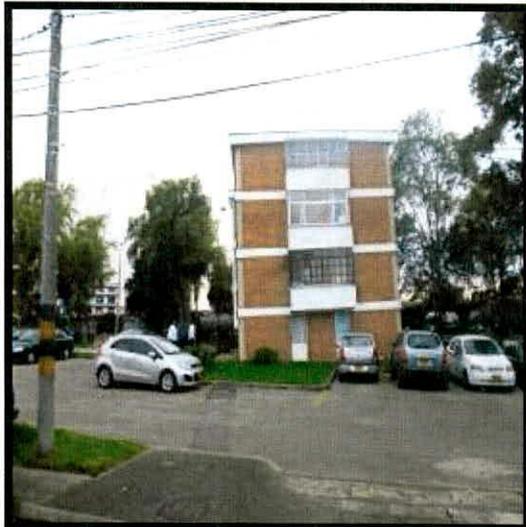
Fotografía 4. Inclinación de la Torre 2 evidenciada el 6 de Abril de 2016

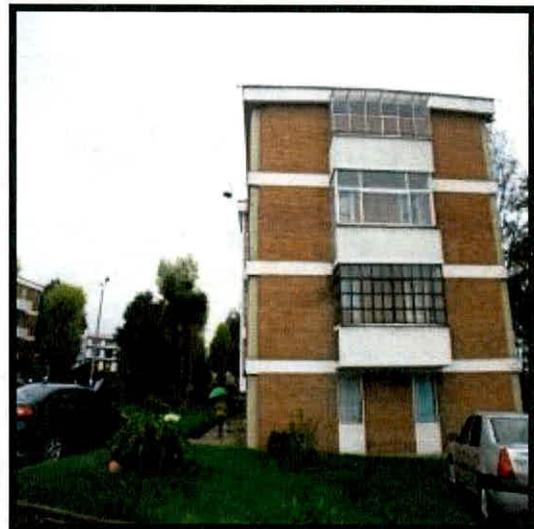
Fotografía 5. Inclinación de la Torre 2 evidenciada el 22 de Mayo de 2017

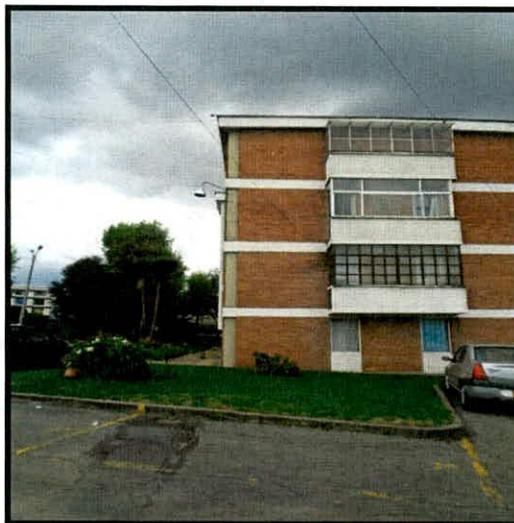
Fotografía 6. Inclinación de la Torre 1 evidenciada el 28 de Diciembre de 2017

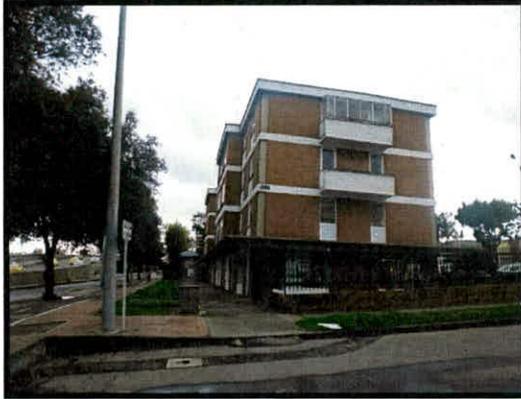
Fotografía 7. Inclinación de la Torre 1 evidenciada el 22 de Abril de 2016

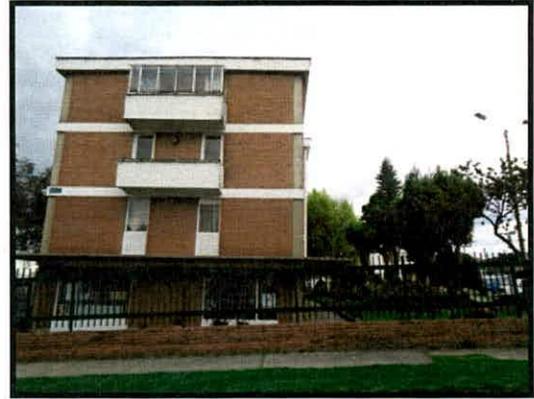
Fotografía 8. Inclinación de la Torre 1 evidenciada el 28 de Diciembre de 2017
