**DIAGNÓSTICO TÉCNICO DI – 11315**  
**SUBDIRECCIÓN DE ANÁLISIS DE RIESGOS Y EFECTOS DEL CAMBIO CLIMÁTICO**  
**COORDINACIÓN DE ASISTENCIA TÉCNICA**  
**RADICADO IDIGER No 2017ER21563**

<b>DIRECCION</b>	Carrera 18 D No. 81 C-10 Sur	<b>ÁREA DIRECTA</b>			200 m2	
<b>SECTOR CATASTRAL</b>	Quiba Urbano	<b>POBLACIÓN ATENDIDA</b>			1	
<b>UPZ</b>	68 – El Tesoro	<b>FAMILIAS</b>	1	<b>ADULTOS</b>	1	<b>NIÑOS</b> 0
<b>LOCALIDAD</b>	Ciudad Bolívar	<b>PREDIOS EVALUADOS</b>			1	
<b>CHIP</b>	AAA0147DFDM	<b>OFICIO REMISORIO</b>			CR-29248

Movimiento en masa: Local

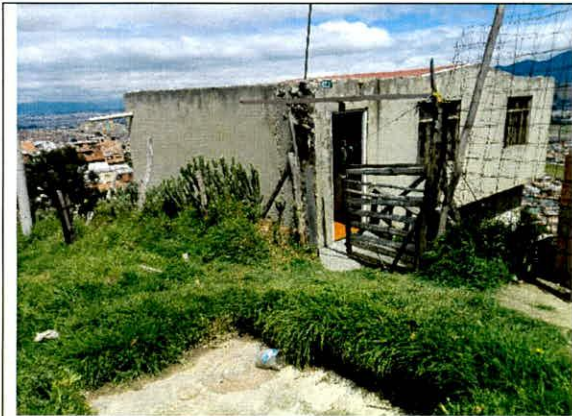
En el predio evaluado se ubica una (1) vivienda de propiedad privada de uso residencial, la cual cuenta con dos (2) niveles en altura, construida en sistema estructural aporticado con cubierta liviana sobre soportería en madera (Ver Fotografía 1).

De acuerdo con la inspección visual realizada, se observó que la estructura de la edificación, presenta un grado de daños leves que se refleja en el deterioro de algunos de los elementos de componen la soportería de madera de la cubierta, igualmente se evidencian daños relacionados con filtraciones de agua desde la cubierta en los muros perimetrales de la edificación (Ver Fotografía 2). Los daños evidenciados se pueden relacionar con la falta de mantenimiento y mejoramiento de la estructura allí emplazada, así como a las deficiencias constructivas inherentes a la construcción de la misma. Igualmente no se identifican patologías estructurales tales como grietas, fisuras, hundimientos o asentamientos que puedan afectar la habitabilidad y/o funcionalidad de la misma.

**Fotografía 1.** Fachada del predio de la dirección de la Carrera 18 D No. 81 C-10 Sur en el el Sector Catastral Quiba Urbano de la Localidad de Ciudad Bolívar

- A los responsables del predio de la Carrera 18 D No. 81 C -10 Sur, en el Sector Catastral Quiba Urbano en la Localidad de Ciudad Bolívar implementar acciones para el

mantenimiento y mejoramiento de las viviendas, de acuerdo con la normatividad vigente para el sector, con el ánimo de garantizar durante la vida útil de la misma y las condiciones adecuadas para su uso.

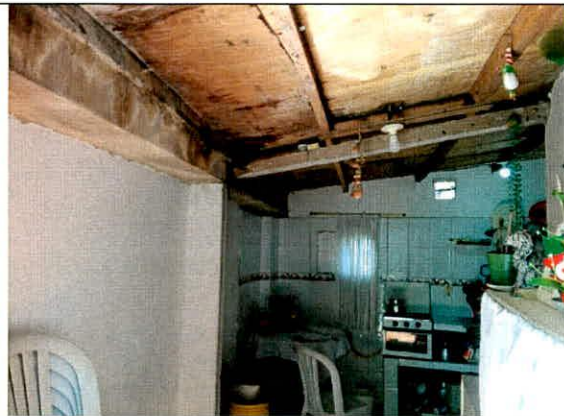
**Fotografía 2.** Vista al interior del predio de la Carrera 18 D No. 81 C-10 Sur en el el Sector Catastral Quiba Urbano de la Localidad de Ciudad Bolívar

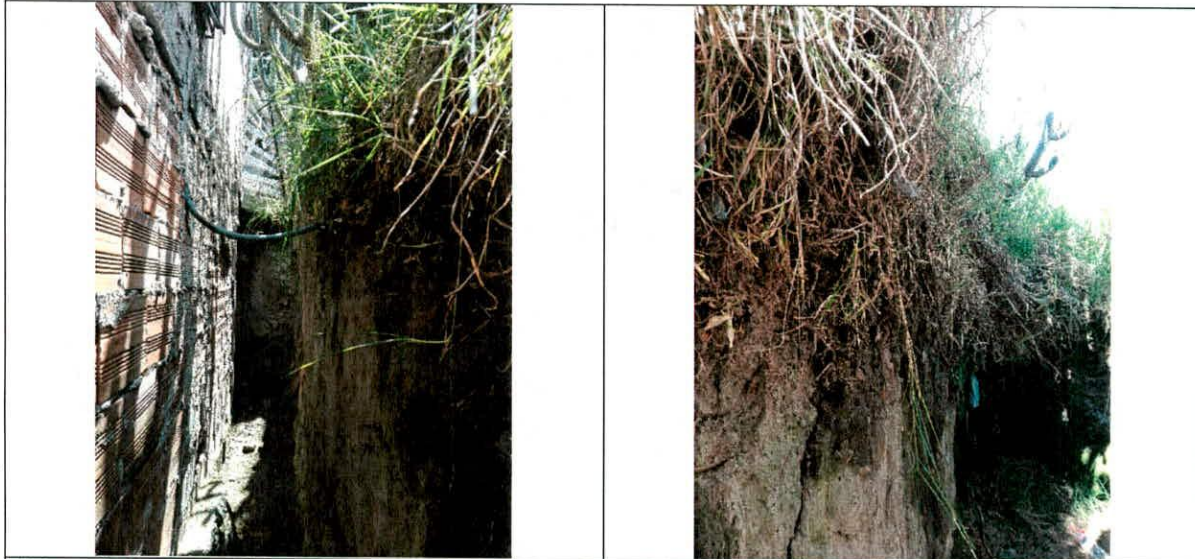
En la parte frontal del predio se encuentra un talud de corte que fue efectuado posiblemente para el emplazamiento de la vivienda, separado 1 (un) metro del muro perimetral de cerramiento de la misma. El talud tiene aproximadamente 3 m de altura por 6 m de longitud, tiene pendiente vertical y está conformado por material limoso y arena fina, presenta cobertura vegetal únicamente en la corona; no cuenta con medidas para el control y manejo de aguas así como tampoco medidas para la contención del talud. (Ver Fotografías 3 y 4).

En el momento de la visita si bien se observa saturación del terreno no se identifican evidencias de movimiento del terreno como grietas, hundimientos u otros, que puedan indicar movimientos en masa que afecten la estabilidad del talud y/o habitabilidad de la vivienda. Se resalta que la falta de medidas de protección del talud, sumado a las fuertes precipitaciones, favorecen el deterioro del talud haciéndolo propenso a la generación de movimientos en masa.

Fotografía 3 y Fotografía 4. Vista del talud de corte de la parte frontal del predio de la Carrera 18 D No. 81 C-10 Sur en el el Sector Catastral Quiba Urbano de la Localidad de Ciudad Bolívar

- La estabilidad del talud de corte que se encuentra en la parte frontal del predio de la Carrera 18 D No. 81 C-10 Sur, en el Sector Catastral Quiba Urbano en la Localidad de Ciudad Bolívar, no se encuentra comprometida en la actualidad. Sin embargo de generarse intervenciones en el mismo y ante la ausencia de medidas de protección, ésta condición puede variar significativamente.
