DIAGNÓSTICO TÉCNICO DI -11318
SUBDIRECCIÓN DE ANÁLISIS DE RIESGOS Y EFECTOS DE CAMBIO CLIMÁTICO
COORDINACIÓN DE ASISTENCIA TÉCNICA
RADICADO IDIGER No. 2017ER20939

ATENDIÓ: FREDY ENRIQUE QUIROGA QUIRA				SOLICITANTE: COMUNIDAD	
CAT	2	MÓVIL	7	VIGENCIA: Temporal mientras no se modifique significativamente las condiciones físicas del sector	
FECHA	18 de Diciembre de 2017	HORA	10:30 AM

PREDIO EVALUADO	Calle 114 No 0-45	ÁREA DIRECTA	200m ²		
BARRIO	Santa Bárbara	POBLACIÓN ATENDIDA	40		
UPZ	14 Usaquén	FAMILIAS	10	ADULTOS	35
LOCALIDAD	1 Usaquén	PREDIOS EVALUADOS	1		
CHIP	AAA0101ZCBS y otros	OFICIO REMISORIO	CR-29251

MOVIMIENTO EN MASA: Desprendimientos Superficiales

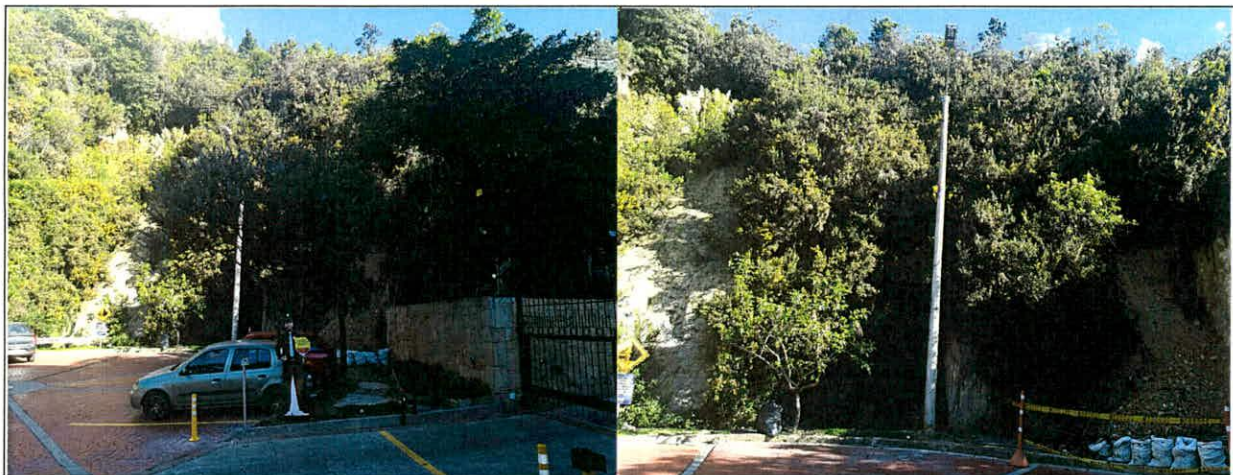
El talud de corte evaluado tiene una altura aproximada 15m y una longitud de 10 metros con una pendiente escarpada, no cuenta con medidas de protección. Se observan desprendimientos de fragmentos rocosos de tamaños menores (arista inferior a los 0.2m) los cuales se depositan en la parte baja del mismo (zona de andén). Es pertinente mencionar que se observa pérdida de cobertura vegetal, situación que favorece los procesos de meteorización.

Entre las posibles causas por las cuales se presenta el desprendimiento de fragmentos rocosos en el talud, se encuentra la carencia de medidas de protección del talud evaluado.

Fotografías 1 y 2 Sector evaluado.

- A la Alcaldía Local Usaquén, desde sus respectivas competencias, identificar el responsable y/o responsables de implementar adecuadas medidas de protección sobre el talud existente. Dichas medidas deben contemplar obras para el adecuado manejo de las aguas de escorrentía superficial y subsuperficial.

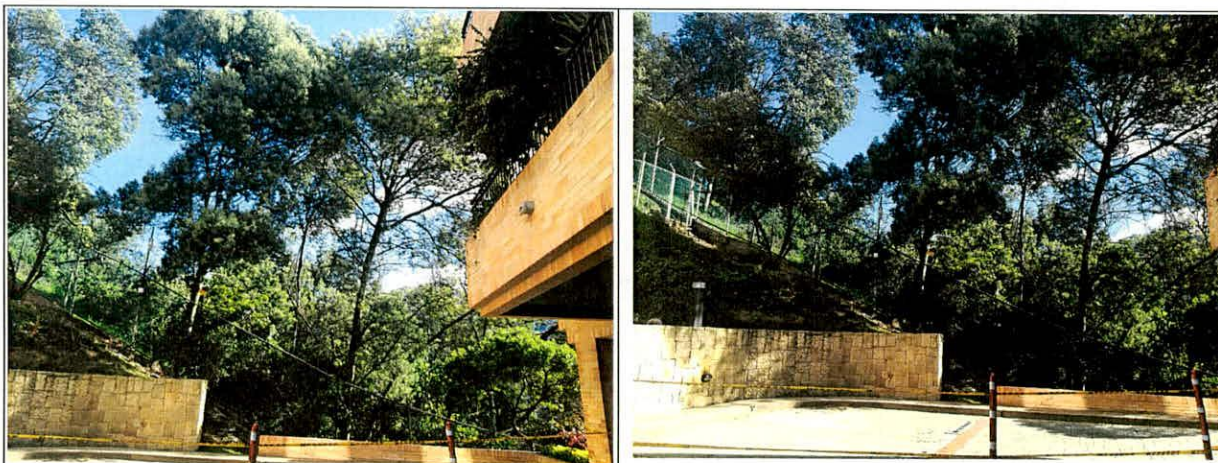
Es pertinente mencionar, que se realiza verificación al interior del predio donde se emplaza el conjunto residencial Santa Bárbara Alta, el cual se realiza verificación desde el exterior donde no se observan daños en las torres de apartamentos. Sin embargo se observa pérdida de verticalidad de un árbol de altura cercana a los 15m en la ladera adyacente al predio.

Fotografías 3-4. Vista interior del predio evaluado.

- A la Secretaria Distrital de Ambiente - SDA, realizar una valoración y monitoreo de los individuos arbóreos ubicados en el sector adyacente al predio de la Calle 114 No 0-45, con el propósito de tomar las acciones necesarias de intervención y/o prevención sobre los individuos arbóreos en mención.
