DIAGNÓSTICO TÉCNICO – DI-11328
SUBDIRECCIÓN DE ANÁLISIS DE RIESGOS Y EFECTOS DE CAMBIO CLIMÁTICO
COORDINACIÓN DE ASISTENCIA TÉCNICA
RADICADO 2017ER22412

DIRECCIÓN	Carrera 11 B No 98-08	ÁREA DIRECTA		1Ha			
SECTOR:	Chicó Norte II Sector	POBLACIÓN ATENDIDA		100			
UPZ	97- Chicó Lago	FAMILIAS	0	ADULTOS	90	NIÑOS	10
LOCALIDAD	2 – Chapinero	PREDIOS EVALUADOS		1			
CHIP	AAA0216WZJH y Otros	OFICIO REMISORIO		CR-29062

Estructural. Daño Leve

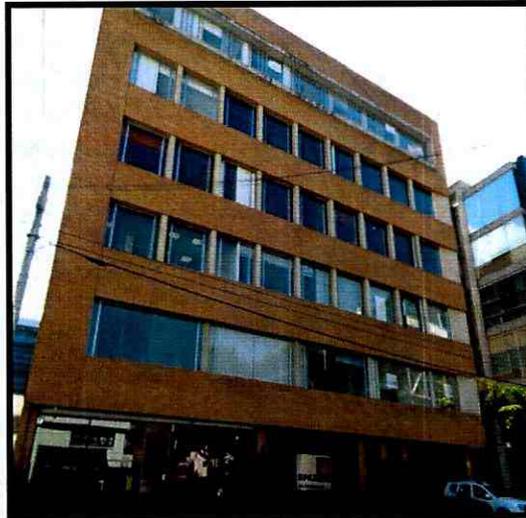
Fotografías 1. Edificio SPAZIO 98 del sector Chicó Norte II sector de la Localidad de Chapinero

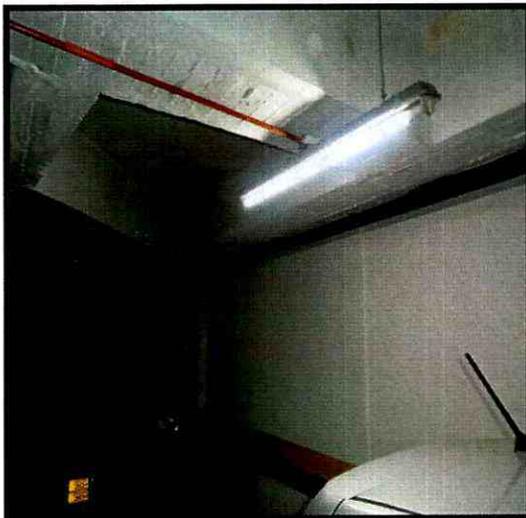
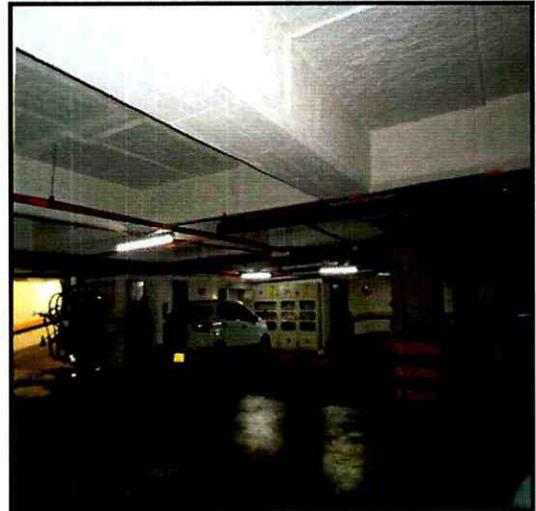
El predio evaluado corresponde una edificación de 7 pisos, destinada para oficinas, construida desde el año 2008 cuya conformación estructural está basada en pórticos de vigas y columnas en concreto reforzado. La edificación posee dos sótanos con la misma conformación estructural, además de muros pantalla perimetrales en concreto cubiertos por muros de mampostería como muros de limpieza. Entre los muro pantalla y los muro de limpieza hay un espacio vacío de aproximadamente 20cm, (Ver Fotografías 1-3).

Fotografías 2 y 3. Estructura de los sótanos localizados en el Edificio SPAZIO 98 de la Localidad Chapinero

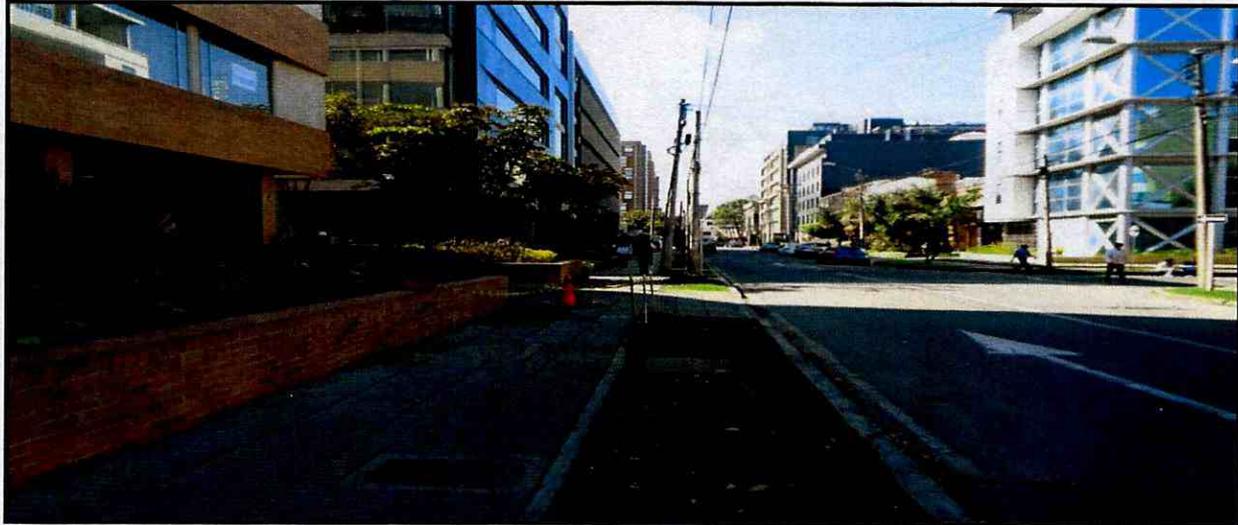
Sobre la Carrera 11B, la edificación posee una mata externa de aproximadamente 10m de largo bordeada por antepechos perimetrales en mampostería simple de 1m de altura (Aprox). Entre la mata y la calzada de la Carrera 11B, existe un sendero peatonal conformado por tabletas cuadradas de concreto de 2m de ancho aproximadamente (Ver Fotografía 4).

Fotografías 4. *Materia y sendero peatonal entre la Carrera 11B y el Edificio SPAZIO 98 de la Localidad Chapinero*

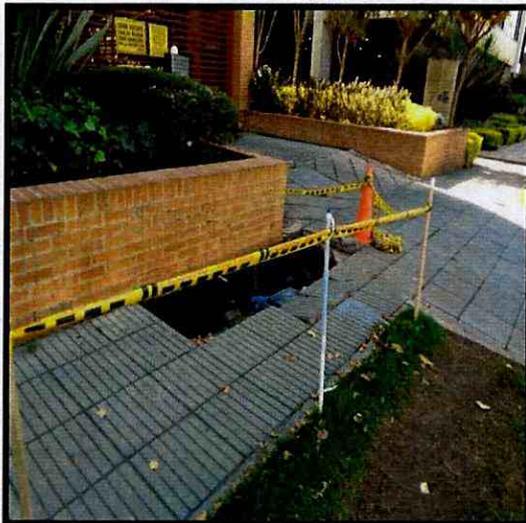
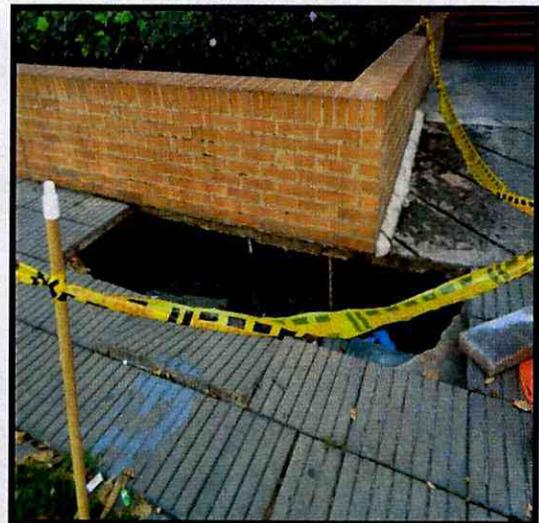
Hacia el costado sur de la edificación, se presentó el hundimiento del terreno que sostiene las losas del sendero peatonal, ocasionado un hueco de aproximadamente 8m² con una profundidad de 1m (Aprox). El orificio permite evidenciar la existencia bajo la mata de redes hidráulicas sanitarias fracturadas (Ver fotografías 3-5).

Dentro de las posibles causas del desplazamiento del terreno del andén, está un lavado de finos que pudo haber ocurrido por la ruptura de la tubería que se encuentra en ese sector. Las manchas en la cara interna del muro pantalla del costado occidental del sótano 2, pueden ser producto de alguna patología que pudiera estar sufriendo el concreto de la misma. No se descarta la falta de continuidad en los elementos de cimentación que facilitan la filtración de humedad y de material granular proveniente del exterior. Lo anterior no es posible corroborarlo con la inspección visual realizada.

Fotografía 5. *Hundimiento del terreno en el sendero peatonal localizado entre la Carrera 11 B y el edificio Spazio 98*

- La funcionalidad del sendero peatonal localizado frente a la matera externa del edificio Spazio 98, se encuentra comprometida en la actualidad ante cargas normales de servicio por los hundimientos evidenciados.

- A las responsables del edificio Spazio 98 con la ayuda de personal idóneo, adelantar las acciones de reparación de la tubería que presenta daños y que se encuentra bajo la materia externa, con el fin de evitar nuevos cambios en las características del suelo en este sector.

- Dado que posiblemente el hundimiento del andén fue producto de los daños ocurridos en la tubería ubicada bajo la materia externa del edificio Spazio 98, se recomienda a los responsables del edificio, adelantar con la ayuda de personal

idóneo las reparaciones del hundimiento del andén, de forma tal que se que garantice la seguridad en su funcionalidad.

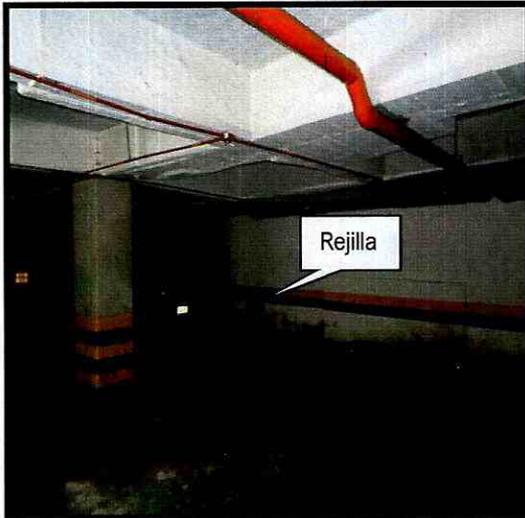
El terreno desplazado del andén se depositó sobre el contrapiso del sótano 2, atravesando el espacio correspondiente de una rejilla de aproximadamente medio metro cuadrado de área, embebida en la parte baja del muro de limpieza junto al muro pantalla del costado occidental. No es posible evidenciar el estado total del muro pantalla del costado occidental del sótano dos, dada la existencia del muro de limpieza que lo tapa, sin embargo, se evidencian en el área que es posible visualizar al abrir la rejilla algunas manchas de varias gamas de colores en la cara interna de dicha pantalla,

Fotografía 6. Rejilla embebida en el muro de limpieza del sótano 2 del edificio Spazio 98

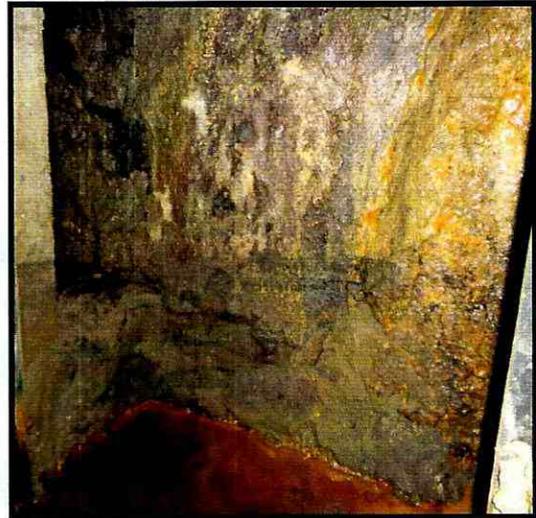
Fotografía 7. Manchas de varios colores en el muro pantalla del costado occidental en el sótano 2

- Aumento en el deterioro de la pantalla del costado occidental del edificio Spazio 98, en el mediano plazo se podrían empezar a presentar desprendimientos del recubrimiento concreto.
- Nuevos desplazamientos del terreno que soporta las placas de concreto del andén, localizado junto a la materia externa del edificio Spazio 98, lo que produciría nuevos hundimientos.

- A los responsables del edificio Spazio 98 en caso de requerir conocer las condiciones de la actuales del muro pantalla del costado occidental, adelantar un estudio de patología que identifique el nivel de daño que la pantalla presenta; estudio que deberá determinar el tipo de intervenciones a implementarse con el fin de reparar y llevar la estructura a los niveles de seguridad requeridos, garantizando que se cumplan los requerimientos establecidos en la Ley 400 de 1997 en el Decreto No. 926 del 19 de marzo de 2010, Reglamento Colombiano de Construcción Sismo Resistente NSR-10, de acuerdo con la normatividad vigente, para lo cual se deben tramitar los permisos y licencias respectivos.
