**DIAGNÓSTICO TÉCNICO DI-11330**  
**SUBDIRECCIÓN DE ANÁLISIS DE RIESGOS Y EFECTOS DE CAMBIO CLIMÁTICO**  
**COORDINACIÓN DE ASISTENCIA TÉCNICA**  
**EVENTO SIRE 4843021**

<b>ATENDIÓ:</b> Iván Camilo Ibagos Vargas				<b>SOLICITANTE</b>			
<b>CAT</b>	10	<b>MOVIL</b>	11	Comunidad			
<b>FECHA</b>	Enero 3 de 2018	<b>HORA</b>	10:00 am	<b>VIGENCIA:</b> Temporal mientras no se modifique significativamente las condiciones físicas del sector

Movimiento en masa local.

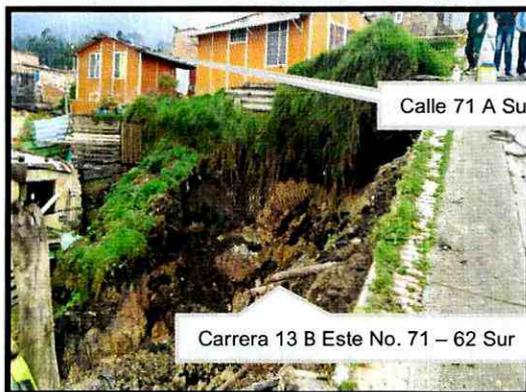
En atención al evento SIRE 4843021, personal del Instituto Distrital de Gestión de Riesgos y Cambio Climático – IDIGER, realizó visita técnica el día 3 de Enero de 2018 nuevamente al predio de la Calle 71 A Sur No. 13 B – 14 Este, en el Sector Catastral Juan Rey (La Paz) en la Localidad de San Cristóbal, evidenciando que se han presentado nuevos desprendimientos de material desde la parte más alta del predio de la Carrera 13 B Este No. 71 – 62 Sur, en la zona que colinda con el predio de la Calle 71 A Sur No. 13 B – 14 Este tal como se muestra en las fotografías 1 y 2 (Ver Fotografías 1 y 2).

**Fotografía 1.** Vista de los predios de la Calle 113 Sur No. 8 – 46 y Calle 113 Sur No. 8 – 40, en el Barrio Bosque El Molinar II de la Localidad de San Cristóbal. Foto Tomada el día 20 de Noviembre de 2017

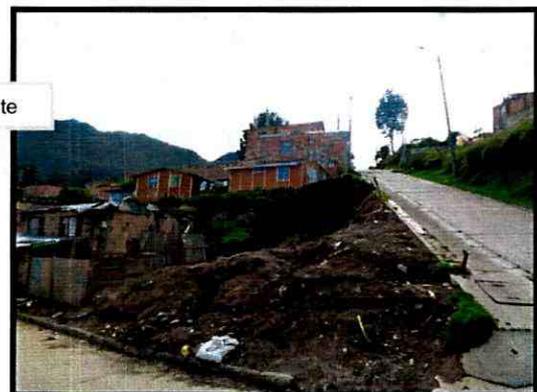
Los desprendimientos hacen que cada vez el predio de la Calle 71 A Sur No. 13 B – 14 pierda terreno de soporte, más específicamente en la a la unidad habitacional del costado sur, razón por la cual la funcionalidad de dicha unidad habitacional se encuentra comprometida. En la actualidad la unidad habitacional del costado sur del predio de la Calle 71 A Sur No. 13 B – 14 Este, se encuentra deshabitada y funciona como único acceso a la unidad habitacional del mismo predio pero del costado norte, en donde habita la propietaria con su familia. Dichas

**Fotografía 2.** Vista de los predios de la Calle 113 Sur No. 8 – 46 y Calle 113 Sur No. 8 – 40, en el Barrio Bosque El Molinar II de la Localidad de San Cristóbal. Foto Tomada el día 3 de Enero de 2018

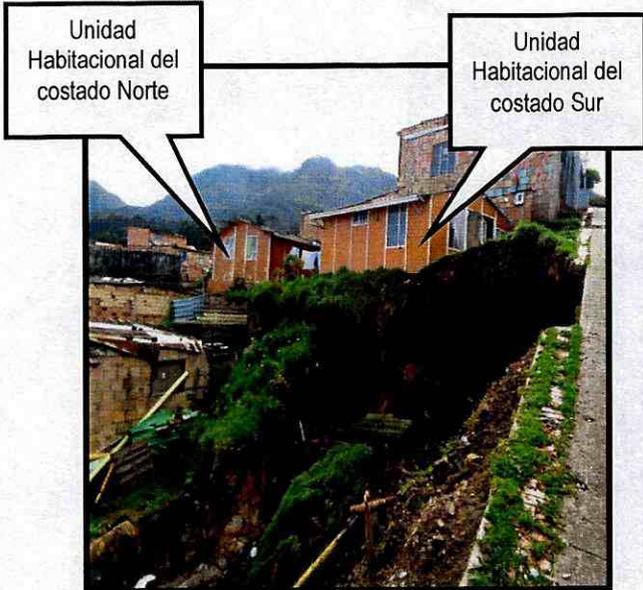
unidades habitacionales son de un nivel y su conformación estructural está basada en láminas prefabricadas con cubierta en teja de zinc (Ver fotografías 3 y 4).

**Fotografía 3.** Unidades habitacionales del predio Calle 71 A Sur No. 13 B – 14 Este

- A los responsables de los predios de la Calle 71 A Sur No. 13 B – 14 Este, en el Sector Catastral Juan Rey (La Paz) en la Localidad de San Cristóbal, acoger la recomendación de evacuación temporal y preventiva, hasta tanto se adelanten las acciones que garanticen de estabilidad del terreno sobre el cual se encuentra emplazado.

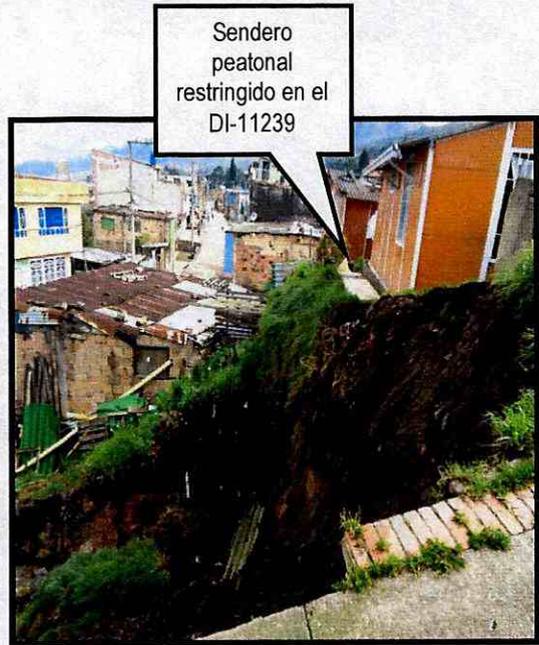
Se recomendó la restricción de uso del sendero peatonal de ingreso a las unidades habitacionales emplazadas en el predio de la Calle 71 A Sur No. 13 B – 14 Este, por el sendero que se limita con el predio de la Carrera 13 B Este No. 71 – 62 Sur dadas las condiciones de saturación y consistencia blanda del terreno. También se recomendó la restricción de uso el sendero peatonal en concreto que se encuentra al costado norte de la Calle 71 A Sur a la altura de la Carrera 13 B en una longitud de 20 m, dadas las condiciones de socavación del terreno de soporte.

**Fotografía 4.** Sendero peatonal restringido en el Diagnóstico técnico DI-11239

Por las razones antes mencionadas se recomienda a los responsables de los predios de la Calle 71 A Sur No. 13 B – 14 Este ingresar a su predio por el acceso de la Calle 71 A sur.

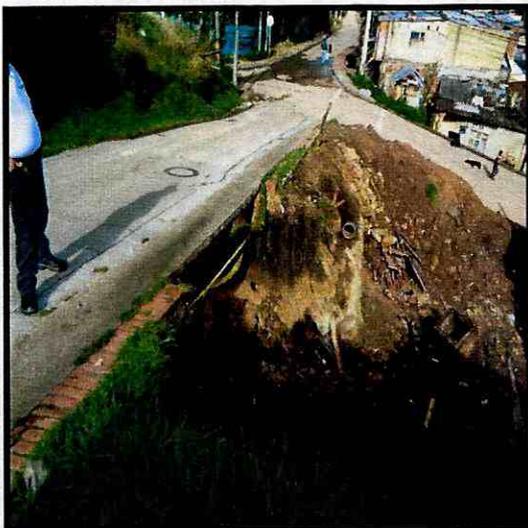
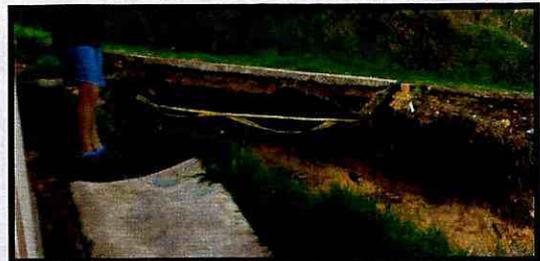
Adicionalmente se evidencia una socavación de gran magnitud bajo las placas de concreto de la Calle 71 A Sur, frente a la unidad habitacional del costado sur del predio de la Calle 71 A Sur No. 13 B – 14 Este (Ver fotografías 5 y 6).

**Fotografías 5 y 6.** Socavación bajo la Calle 71 A Sur frente al predio de la Calle 71 A Sur No. 13 B – 14 Este

SI	<input checked="" type="checkbox"/>	NO	<input type="checkbox"/>	¿CUAL?	Socavación del material de soporte carril norte de la Calle 71 A Sur entre las Carreras 13 B Este y 13 C Este
----	-------------------------------------	----	--------------------------	--------	---------------------------------------------------------------------------------------------------------------

- A la Alcaldía Local de San Cristóbal, garantizar la restricción de uso del carril norte de la Calle 71 A Sur entre las Carreras 13 B Este y 13 C Este, hasta tanto se adelanten las acciones que garanticen su estabilidad y funcionalidad.

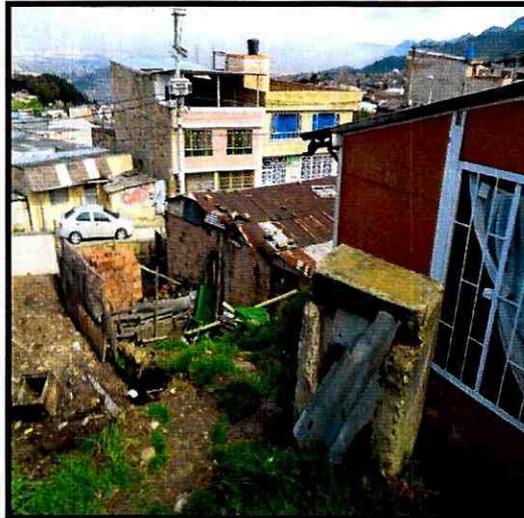
Cabe mencionar que junto a la unidad habitacional del costado sur del predio de la Calle 71 A Sur No. 13 B – 14 Este, se encuentra instalado el contador del gas el cual podría verse comprometido ante nuevos desprendimientos del terreno (Ver fotografía 7)

*Fotografía 7. Contador de gas frente al predio de la Calle 71 A Sur No. 13 B – 14 Este (Unidad Habitacional del costado sur)*

- A la Empresa Gas Natural, desde su competencia realizar la verificación de las redes en el sector evaluado en el presente documento, en el en el Sector Catastral Juan Rey (La Paz) en la Localidad de San Cristóbal y en caso de ser necesario adelantar las intervenciones de reparación y/o adecuación que sean necesarias.
