DIAGNÓSTICO TÉCNICO DI -11335
SUBDIRECCIÓN DE ANÁLISIS DE RIESGOS Y EFECTOS DE CAMBIO CLIMÁTICO
COORDINACIÓN DE ASISTENCIA TÉCNICA
RADICADO IDIGER No. 2017ER21567

PREDIO EVALUADO	Calle 81C Sur No 18G-33 Calle 81F Sur No 18G-22	ÁREA DIRECTA	172m ²		
BARRIO	El Tesorito	POBLACIÓN ATENDIDA	12		
UPZ	68 El Tesoro	FAMILIAS	2	ADULTOS	6
LOCALIDAD	19 Ciudad Bolívar	PREDIOS EVALUADOS	2		
CHIP	AAA0022PEXS	OFICIO REMISORIO	CR-29271

Movimiento en masa: Manejo de aguas

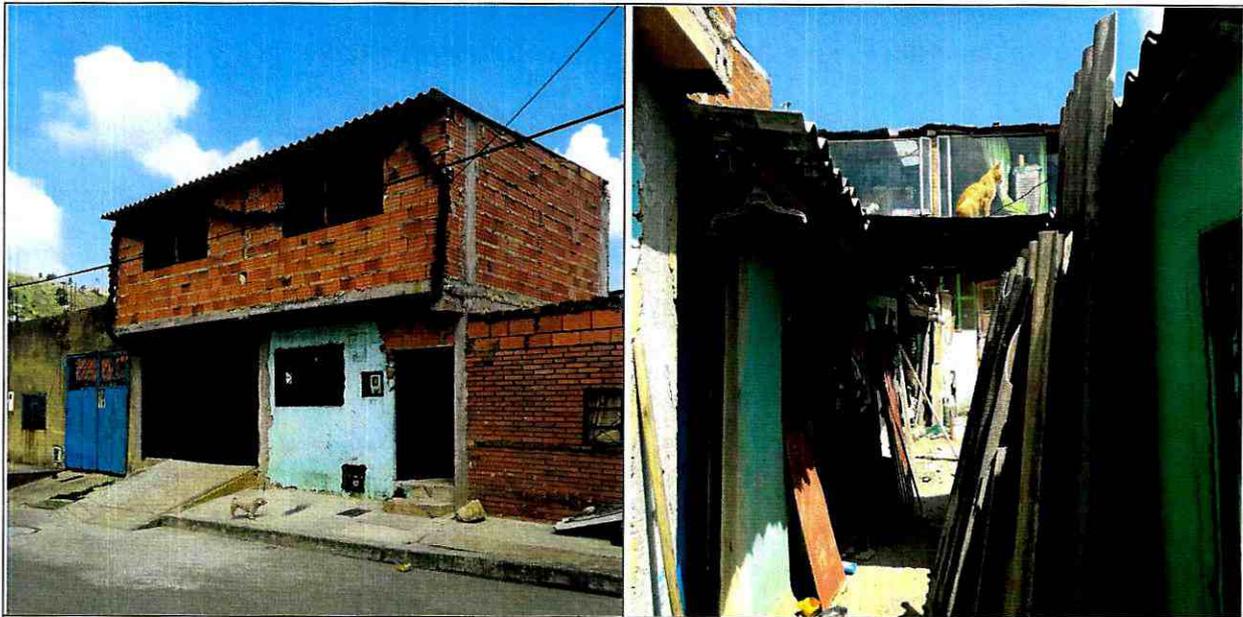
El predio de la Calle 81F Sur No 18G-22, en el barrio El Tesorito de la Localidad de Ciudad Bolívar, corresponde a una estructura de dos niveles construida en mampostería parcialmente confinada, con cubierta en teja de asbesto cemento y zinc soportada por un entramado en madera que a su vez se apoya sobre los muros perimetrales, se resalta que los muros de cerramiento ubicados en el costado sur – occidental de la vivienda se encuentran en contacto directo con el talud de corte como fue mencionado, es posible que en la zona de transición del muro y el talud de corte no cuente con obras para el manejo de las aguas de escorrentía, generando las humedades y filtraciones en este costado del predio.

Entre las posibles causas por las cuales se está presentando los daños evidenciados en la vivienda evaluada se encuentra la falta de sistemas para dar manejo de las aguas escorrentía superficial y subsuperficial sumado a los taponamientos que presenta los sistemas de drenaje del parque localizado hacia la parte alta del predio.

Fotografías 1 y 2 Predio de la Calle 81F Sur No 18G-22, en el barrio El Tesorito de la Localidad de Ciudad Bolívar.

- En el caso de no existir restricciones y/o condicionamientos al uso del suelo para los predio de la Calle 81F Sur No 18G-22, en el barrio El Tesorito de la Localidad de Ciudad Bolívar, se recomienda al responsable del predio, implementar acciones para el mantenimiento, reforzamiento y mejoramiento de la calidad de la vivienda allí existente, acciones que se recomienda adelantar con el apoyo de personal idóneo, de acuerdo con la normatividad vigente para el barrio, para lo cual se deben tramitar los permisos y licencias respectivos. Esto con el propósito de garantizar durante la vida útil de los inmuebles, las condiciones adecuadas para su uso.

- En caso de no existir restricciones y/o condicionamientos del uso del suelo, para el predio de la Calle 81F Sur No 18G-22, en el barrio El Tesorito de la Localidad de Ciudad Bolívar, se recomienda al responsable y/o responsables del mismo, implementar adecuadas medidas de protección y manejo de las aguas de escorrentía superficial y subsuperficial, en todos aquellos taludes de corte y/o relleno que hayan

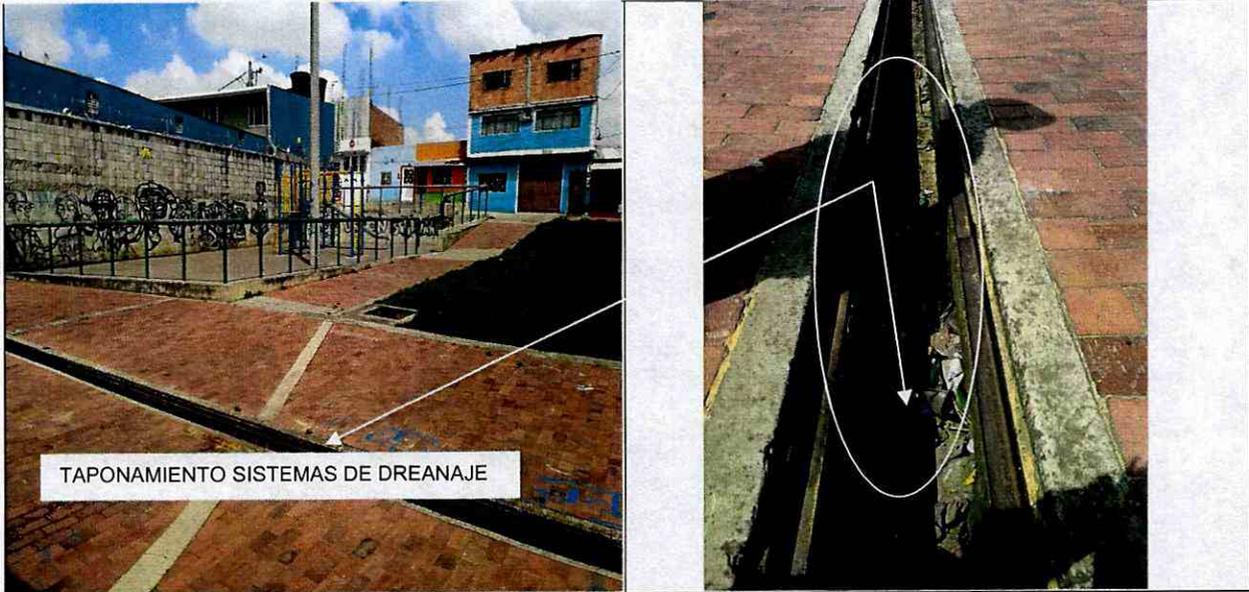
Adicionalmente, en el sector de la Calle 81C Sur a la altura de la Carrera 18G y 18H, se identifica un parque al costado sur (parte alta) del predio evaluado, el cual cuenta con una zona de recreación (parque infantil) , en el sector no se evidenciaron hundimientos o daños que comprometan la funcionalidad del mismo, sin embargo en la zona del parque infantil se evidenciaron taponamientos de los sistemas de drenaje del parque (sumideros) y teniendo en cuenta que se localiza por debajo del nivel de la rasante de la Calle 81C Sur, la comunidad indica que se generan encharcamientos lo que genera las filtraciones en el predio evaluado localizado hacia la parte baja del parque.

Fotografías 3-4. Parque infantil evaluado.

SI	<input checked="" type="checkbox"/>	NO	<input type="checkbox"/>	¿CUAL?	Taponamiento de sistemas de drenaje del parque infantil.
----	-------------------------------------	----	--------------------------	--------	--

- La funcionalidad de la zona recreativa localizada al costado nor-oriental del predio evaluado no se encuentra comprometida en la actualidad bajo cargas normales de servicio por los taponamientos de los drenajes en la zona de parque infantil.

- Al IDRD Instituto Distrital de Recreación y Deportes y a la alcaldía local de Ciudad Bolívar, adelantar las acciones administrativas tendientes a identificar al responsable y/o responsables de realizar el mantenimiento y mejoramiento de la infraestructura del parque ubicado en el sector de la Calle 81C Sur a la altura de la Carrera 18G y 18H.

- A la Empresa de Acueducto, Alcantarillado y Aseo de Bogotá – EAB, desde su competencia, realizar verificación de las redes de acueducto y/o alcantarillado del tramo de Calle 81C Sur a la altura de la Carrera 18G y 18H, del barrio El Tesorito de la Localidad de Ciudad Bolívar, con el fin de determinar si las redes del sector, están presentando algunas afectaciones por reboses evidenciados en el sector y taponamiento de los sumideros.

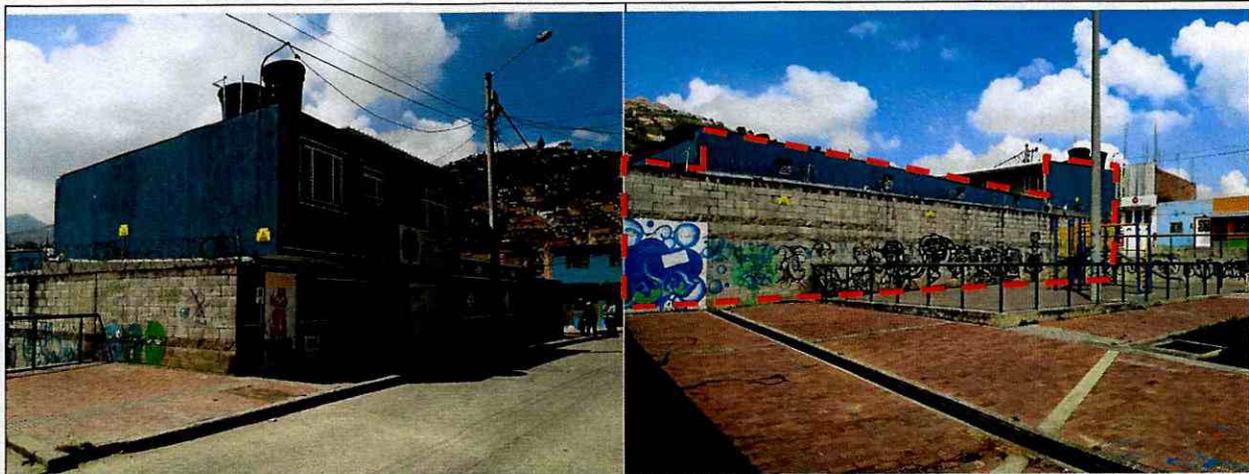
Durante el recorrido, no se pudo ingresar al predio de la Calle 81C Sur No 18G-33 donde funciona la junta de acción comunal, teniendo en cuenta que el representante de la junta que acompañó la visita no tenía llaves para facilitar el ingreso, sin embargo se

realizó verificación desde el exterior sin identificar daños que indicaran compromiso en su estabilidad y/o funcionalidad.

Fotografías 5-6. Predio de la Calle 81C Sur No 18G-33, en el barrio El Tesorito de la Localidad de Ciudad Bolívar.

- Con respecto a lo manifestado en el radicado 2017ER22460, en el cual informan problemas en las acometidas y/o redes en el predio de la Calle 81C Sur No 18G-33, en el barrio El Tesorito de la Localidad de Ciudad Bolívar donde funciona el salón comunal, con base en la inspección visual realizada desde el exterior no fue posible corroborar dicha situación; por lo cual no se descarta que la misma se esté presentado. Sin embargo, de acuerdo a lo observado desde todos los costados

visibles de la edificación al exterior no se evidenció ningún tipo de daño que comprometa la estabilidad y funcionalidad de la edificación bajo cargas normales de servicio.

- En caso de no existir restricciones o condicionamientos al uso del suelo, se recomienda al IDPAC y a la Alcaldía Local de Ciudad Bolívar implementar acciones para el mantenimiento y mejoramiento de la calidad de la construcción ubicada en el predio ubicado en la Calle 81C Sur No 18G-33 donde funciona el salón comunal, en el barrio El Tesorito de la Localidad de Ciudad Bolívar, las cuales deben ser ejecutadas con el apoyo de personal idóneo, garantizando que se cumplan los requerimientos establecidos en la normatividad vigente para el barrio, para lo cual se deben tramitar los permisos y licencias respectivos. Esto con el propósito de garantizar durante la vida útil del inmueble, las condiciones adecuadas para su uso.
