DIAGNÓSTICO TÉCNICO – DI-11338
SUBDIRECCIÓN DE ANÁLISIS DE RIESGOS Y EFECTOS DE CAMBIO CLIMÁTICO
COORDINACIÓN DE ASISTENCIA TÉCNICA
EVENTO SIRE 4843358

ESTRUCTURAL: DAÑO MODERADO

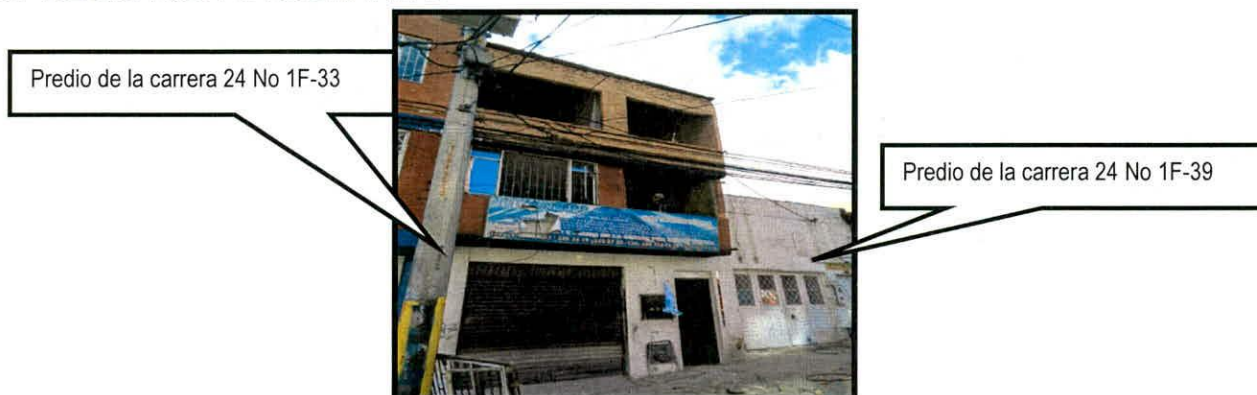
El predio de la Carrera 24 No 1F-33 corresponde a una edificación de 3 pisos, cuya conformación estructural está basada en pórticos de vigas y columnas en concreto reforzado con placas de entrepiso macizas también en concreto reforzado. El edificio funciona como vivienda en la parte posterior y como taller en la parte frontal, el acceso tanto a la vivienda como al taller se logra por medio de una escalera localizada en el sector medio de la edificación. La fachada está conformada por muros y marcos de mampostería (Ver Fotografía 1).

El predio de la Carrera 24 No 1F-33 colinda hacia el costado norte con el predio de la Carrera 24 No 1F-39, que corresponde a una bodega de un nivel con cubierta en teja de asbesto cemento (Ver fotografía 1)

Fotografía 1 .Vista desde el exterior de las edificaciones emplazadas en los predios de la Carrera 24 No 1F-33 y Carrera 24 No 1F-39 en la Localidad de Mártires

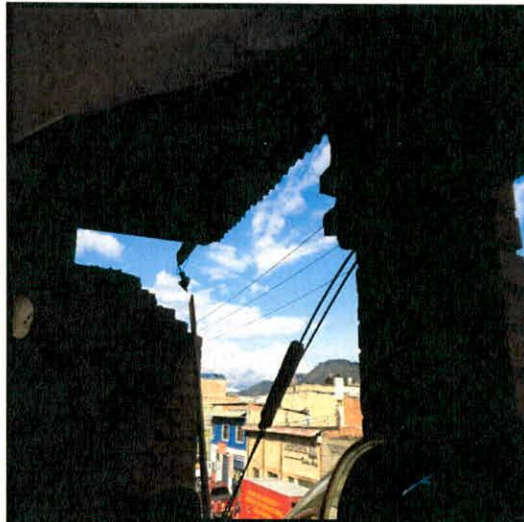
El día 29 de Noviembre, se presentó una explosión de un compresor en el segundo piso de la edificación de la Carrera 24 No 1F-33, produciendo el desprendimiento de varios mampuestos de la fachada frontal y de la fachada del costado norte, dejando varios de ellos sin soporte, con riesgo de caer tanto, sobre el sendero peatonal de la Carrera 24, como sobre la cubierta del predio de la Carrera 24 No 1F-39 (Ver Fotografía 2). El cuerpo oficial de bomberos retiró los mampuestos que presentaban riesgo de colapso sobre la entrada al predio de la Carrera 24 No 1F-33.

Fotografía 2 .Mampuestos sin soporte en el segundo piso del predio de la Carrera 24 No 1F-33 en la Localidad de Mártires

- Caída de mampuestos sobre el sendero peatonal de la Carrera 24 frente al predio de la Carrera 24 No 1F-33.
- Caída de mampuestos sobre la cubierta del predio de la Carrera 24 No 1F-39.
- Caída de muros divisorios del costado frontal, del predio de la Carrera 24 No 1F-33.
- Colapsos parciales de la placa de entrepiso del segundo nivel, en el costado frontal del predio de la Carrera 24 No 1F-33.

- A la Alcaldía Local de Los Mártires, garantizar la restricción de uso del sendero peatonal ubicado frente a los predios de la Carrera 24 No 1F-39 y Carrera 24 No 1F-33, hasta tanto se adelanten las acciones de reparación y reforzamiento que garanticen la estabilidad de las fachadas del predio de la Carrera 24 No 1F-33.

- Al responsable del predio de la Carrera 24 No 1F-39, acatar la recomendación de restricción de uso de toda la edificación, hasta tanto se adelanten las acciones de reparación y reforzamiento que garanticen la estabilidad de la fachada norte del predio de la Carrera 24 No 1F-33.

- Al responsable del predio de la Carrera 24 No 1F-33 adelantar las acciones de reparación y reforzamiento tanto de las fachadas, de los muros divisorios que sufrieron daños y de la placa de entrepiso del segundo nivel en el sector que

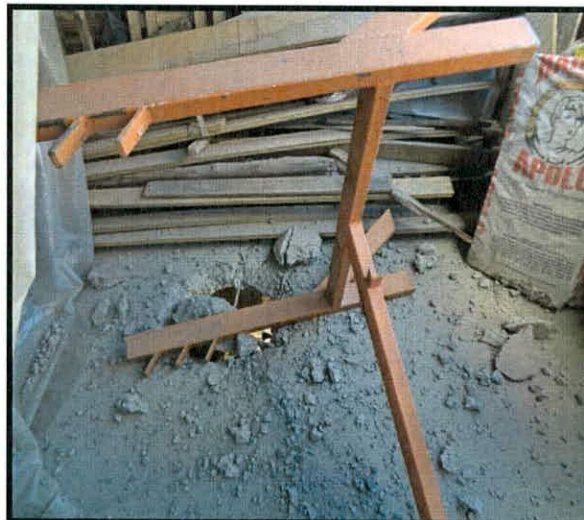
Adicionalmente, la explosión ocasionó, en el predio de la Carrera 24 No 1F-33, un orificio de aproximadamente 30cm² en la parte frontal de la placa de entrepiso del segundo nivel, así como fracturas de tendencia horizontal y vertical con aberturas hasta de 3cm en uno de los muros divisorios del costado frontal (Ver Fotografías 3 y 4.)

Fotografía 3 .Orificio en la placa de entepiso del costado frontal del predio de la Carrera 24 No 1F-33

- Al responsable del predio de la Carrera 24 No 1F-33, acatar la recomendación de restricción de uso de la parte frontal de los pisos 2 y 3 en donde funciona el taller, hasta tanto se garantice la estabilidad de los muros divisorios y de la placa de entre piso del segundo nivel en el sector que presentó daños.

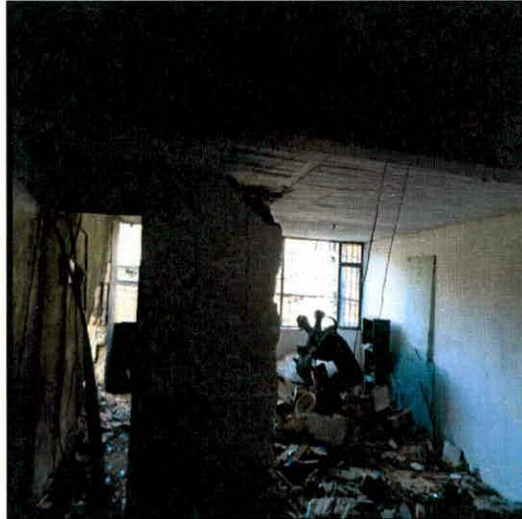
Fotografía 4 .Fracturas en muros divisorio del costado frontal del predio de la Carrera 24 No 1F-33
