DIAGNÓSTICO TÉCNICO DI – 11339
SUBDIRECCIÓN DE ANÁLISIS DE RIESGOS Y EFECTOS DE CAMBIO CLIMÁTICO
COORDINACIÓN DE ASISTENCIA TÉCNICA
EVENTO SIRE 4862539

DIRECCIÓN	Carrera 75A No. 76-56 Sur Lotes 18, 17, 16 y 25 de la Manzana 24.	ÁREA DIRECT	1 Ha				
BARRIO	Caracolí	POBLACIÓN ATENDIDA	16				
UPZ	69 – Ismael Perdomo	FAMILIAS	4	ADULTOS	9	NIÑOS	7
LOCALIDAD	19 – Ciudad Bolívar	PREDIOS EVALUADOS	4				
CHIP	Sin Información	OFICIO REMISORIO	CR-29279

Movimiento en masa: Desprendimiento local

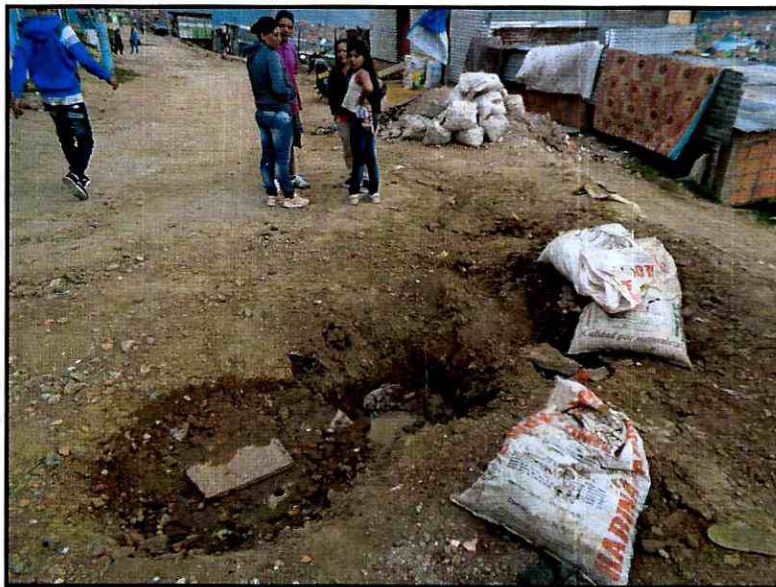
De acuerdo a lo informado por las personas que realizan el acompañamiento de la visita técnica, se presentó obstrucción y rebose de un pozo de aguas servidas a cargo de la Empresa de Acueducto, el cual se localiza a la altura de la Calle 75H Sur con Carrera 75A; situación que originó que dichas aguas discurrieran libremente sobre la ladera, saturando el suelo sobre el cual se encuentran cimentadas las viviendas. Para dar manejo las aguas, se adelantó una canalización artesanal (realizada con tejas de zinc, tubería de pvc, excavaciones manuales); intervención que de acuerdo a lo observado no es la adecuada.

Entre las posibles causas por las que se presentó el taponamiento del pozo, se encuentra la acumulación de residuos sólidos asociada a la falta de mantenimiento de las redes en el sector evaluado.

Fotografía 1. Vista del sector de la Calle 75H Sur con Carrera 75A, donde se localiza el pozo que presentó taponamiento y rebose

- A la Empresa de Acueducto de Bogotá – EAB, realizar la revisión de las redes que se encuentran a su cargo en el sector de la Calle 75H Sur con Carrera 75A, en el Barrio Caracolí de la Localidad de Ciudad Bolívar, esto con el fin de realizar las acciones necesarias que mitiguen la condición de riesgo que se presenta en el sector evaluado.

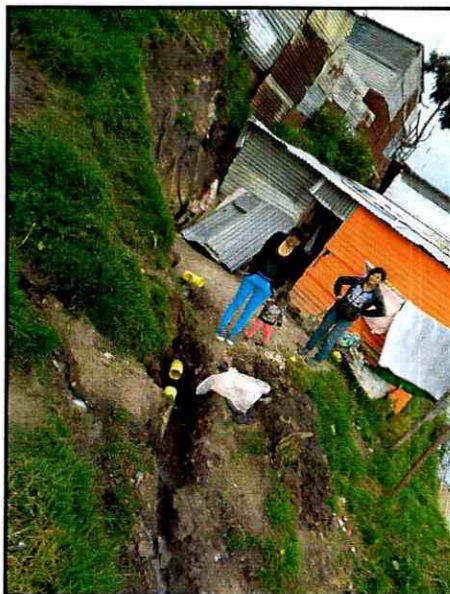
Fotografía 2. Vista de la canalización artesanal realizada por los habitantes del sector para conducir las aguas servidas.

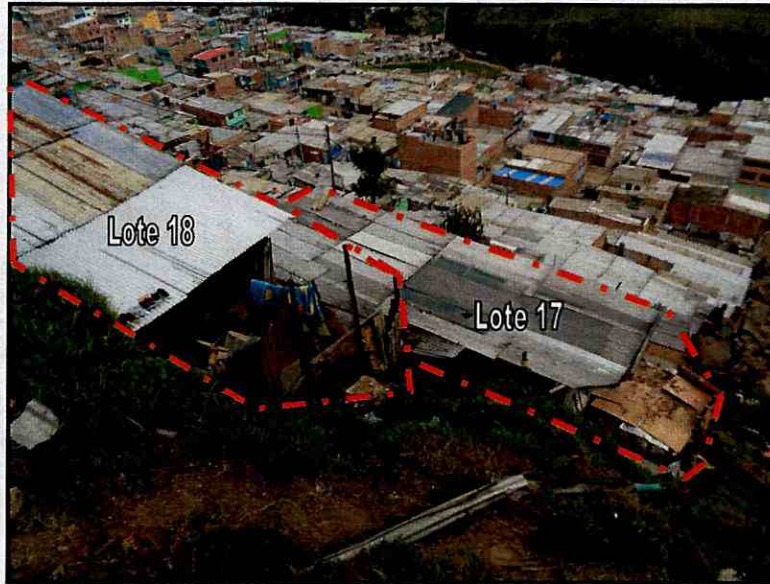
Las viviendas evaluadas se encuentran ubicadas en la parte alta de una ladera de pendiente alta, con vías peatonales de acceso en material de rodadura, construidas en forma escalonada dadas las características topográficas del terreno, por lo que es probable que para el emplazamiento de estas se hayan implementado taludes de corte y/o relleno, donde no se evidenciaron medidas de estabilización y/o contención como tampoco sistemas para el manejo de drenajes superficial y subsuperficial.

Las viviendas evaluadas, corresponden a construcciones en material de recuperación (láminas de zinc, madera, etc...), con cubiertas livianas en teja de zinc, soportadas por un entramado en madera que a su vez se apoya sobre el cerramiento de las mismas.

Fotografía 3. Vista de las viviendas evaluadas.

- Al responsable de las viviendas evaluadas en el Barrio Caracolí de la Localidad de Ciudad Bolívar, acoger la recomendación de evacuación de las mismas.

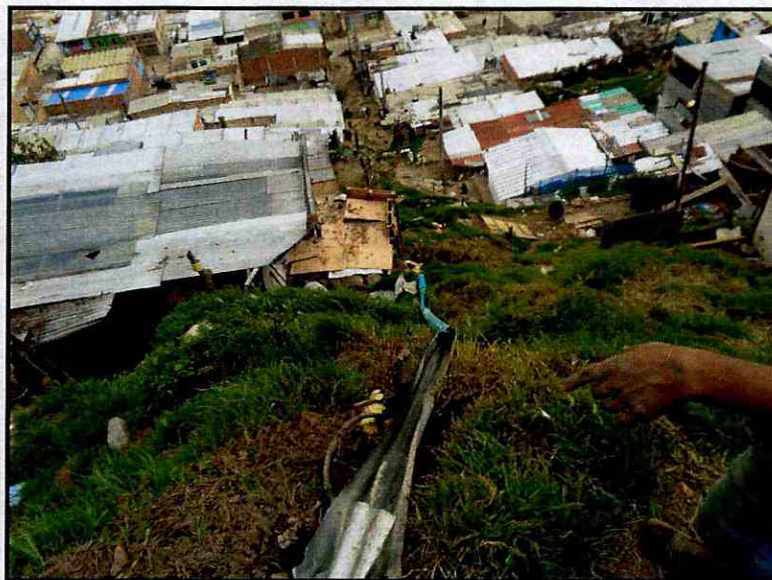
Fotografía 4. Vista de la canalización artesanal realizada por los habitantes del sector para conducir las aguas servidas.

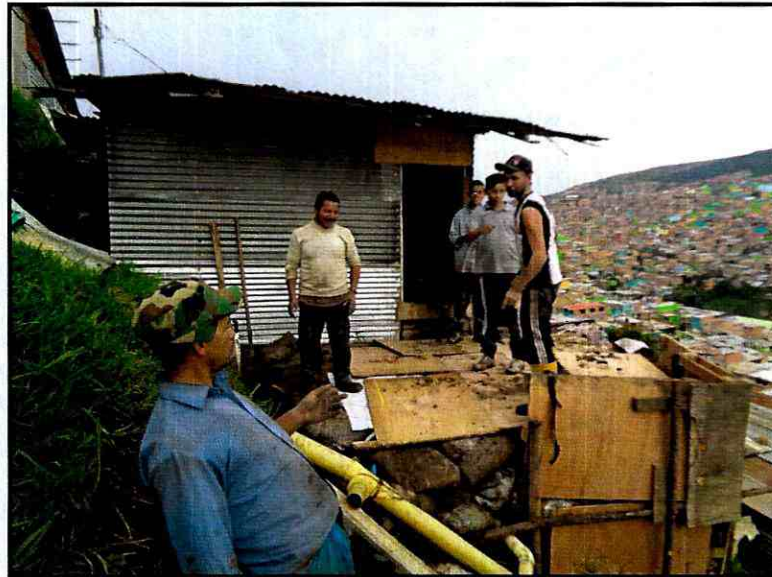
Producto de la saturación del terreno, se originó el desprendimiento del suelo de cimentación de la vivienda emplazada en el Lote 18 de la Manzana 24, involucrando un volumen de material cercano a los 5 m³, el cual impactó el cerramiento de la vivienda emplazada en el Lote 17 de la Manzana 24, comprometiendo la estabilidad de la misma. El talud de corte donde se presentó el desprendimiento de material cuenta con una altura de aproximadamente 2 metros y una longitud cercana a los 10 metros, a lo largo de los cuales no se identificaron medidas de protección y/o contención, ni sistemas para el manejo de las aguas de escorrentía, situación que pudo favorecer el proceso de inestabilidad evidenciado. Al interior de la vivienda emplazada en el Lote 17 de la Manzana 24, se evidencia agrietamiento longitudinal en el solado en cemento de la zona de baño.

Fotografía 5. Vista de la vivienda emplazada en el Lote 17 de la Manzana 24, la cual presentó afectación.

- Solicitud de evacuación temporal y preventiva de la vivienda identificada como Lote 17 de la Manzana 24, mediante el Acta No. 0833, en el que habita el Señor Efraín Castro, quien no suministró información y no firmó el acta, razón por la que se notificó a la Alcaldía Local de Ciudad Bolívar a través de la red distrital de emergencia.

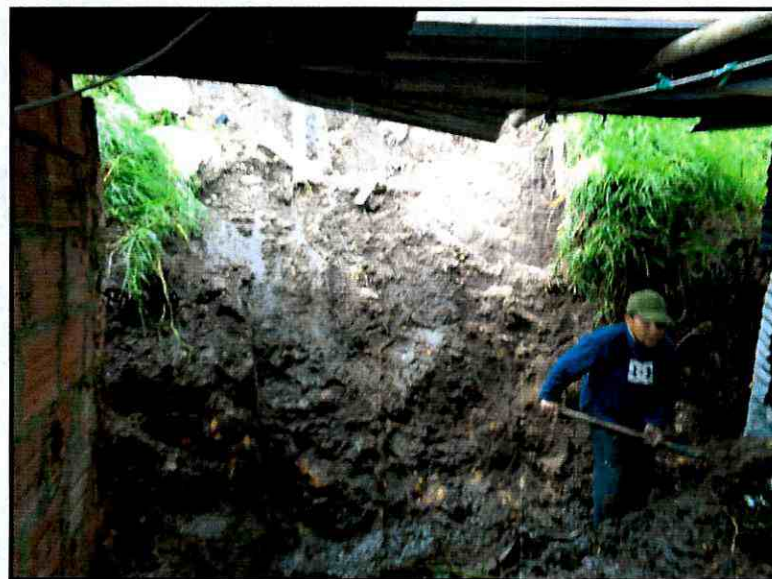
Fotografía 6. Vista al interior de la vivienda emplazada en el Lote 17 de la Manzana 24, la cual presentó afectación.

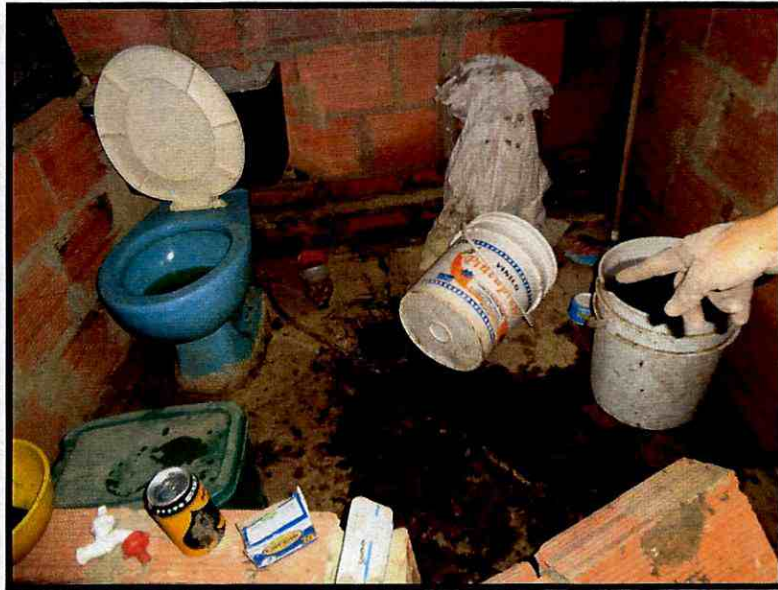
Fotografía 7. Vista al interior de la vivienda emplazada en el Lote 17 de la Manzana 24, la cual presentó afectación.

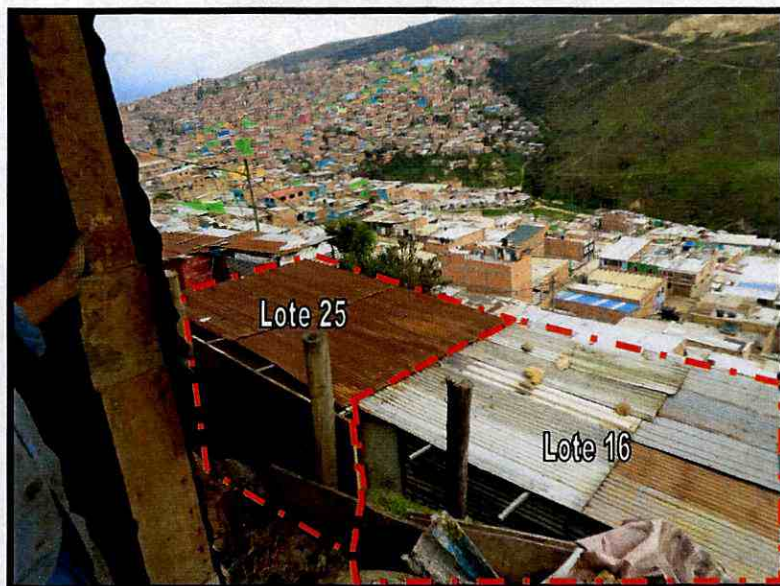
Teniendo en cuenta las condiciones de inestabilidad del sector evaluado y la posibilidad de colapso parcial y/o total de las viviendas emplazadas en los Lotes 18 y 17 de la Manzana 24, pudiere comprometerse adicionalmente la estabilidad de las viviendas emplazadas en los Lotes 16 y 25 de la Manzana 24.

Fotografía 8. Vista de las viviendas emplazadas en el Lote 16 y 25 de la Manzana 24, las cuales pudieren presentar compromiso en su estabilidad.

- Solicitud de evacuación temporal y preventiva de la vivienda identificada como Lote 16 de la Manzana 24, mediante el Acta No. 0834, la cual se notificó a la Alcaldía Local de Ciudad Bolívar a través de la red distrital de emergencia, ya que no se obtuvo información de los responsables del predio.

- Solicitud de evacuación temporal y preventiva de la vivienda identificada como Lote 25 de la Manzana 24, mediante el Acta No. 0835, la cual se notificó a la Alcaldía Local de Ciudad Bolívar a través de la red distrital de emergencia, ya que no se obtuvo información de los responsables del predio.
