DIAGNÓSTICO TÉCNICO DI - 11343
SUBDIRECCIÓN DE ANÁLISIS DE RIESGOS Y EFECTOS DE CAMBIO CLIMÁTICO
COORDINACIÓN DE ASISTENCIA TÉCNICA
EVENTO SIRE No. 4862685

Movimiento en masa - Local

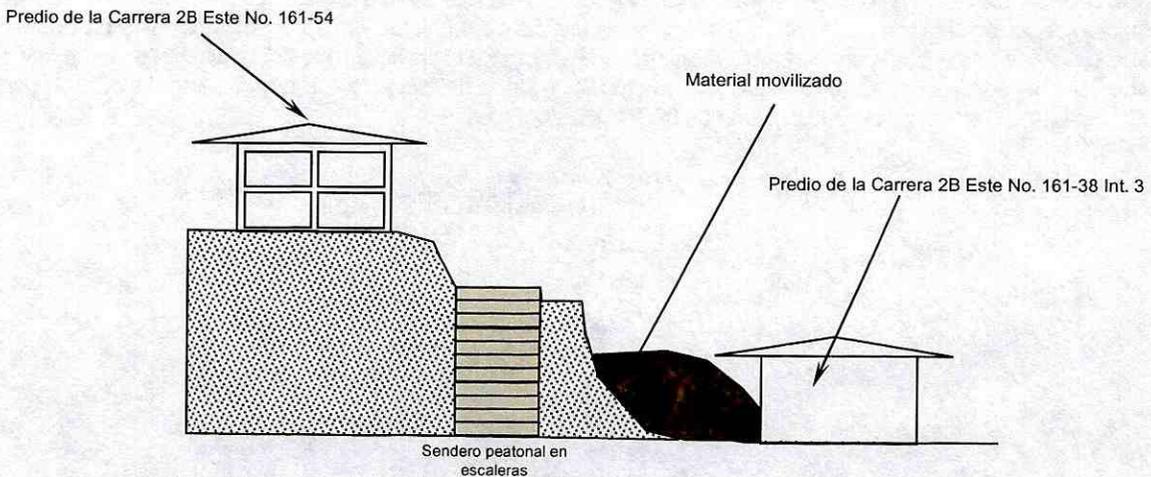
Figura 2. Corte B-B del sector evaluado, en el Barrio Cerro del Norte de la Localidad de Usaquén.

Se presentó en el sector un movimiento en masa tipo desprendimiento, el cual involucró un volumen de material de aproximadamente 5 m³, proveniente de un talud de corte, implementado posiblemente para la adecuación de un sendero en escaleras localizado en la parte alta y/o para la adecuación del predio de la Carrera 2B Este No. 161-38 Int. 3. Dicho talud cuenta con una altura de aproximadamente 2 metros y una longitud cercana a los 10 metros, a lo largo de los cuales no se identificaron medidas de protección y/o contención ni sistemas para el manejo de las aguas de escorrentía.

El material movilizado se depositó en la parte baja del talud, contra los muros de cerramiento del vivienda emplazada en el predio de la Carrera 2B Este No. 161-38 Int. 3, sin generar afectación al momento en la misma. La vivienda emplazada en el predio en mención, corresponde a una construcción de dos niveles en mampostería simple con cubierta liviana en teja de asbesto cemento soportada por un entramado en madera; la cual en términos generales presenta deficiencias constructivas relacionadas con la ausencia de elementos de confinamiento y amarre.

En la parte alta del talud de corte (aproximadamente a un metro de la corona del movimiento identificado) se localiza un sendero peatonal en escaleras en concreto, con un ancho cercano a 1.20 metros en el que no se aprecian sistemas para el manejo de las aguas lluvias; resaltando que en el mismo, no se identifica pérdida de suelo de cimentación, ni daños en el mismo relacionados con el movimiento en masa evidenciado. Al costado norte del sendero se localiza el predio de la Carrera 2B Este No. 161-54, en el que se emplaza una vivienda de un nivel en un sistema prefabricado en paneles de concreto, en la que no se evidencian daños al momento de la inspección visual.

- A la Alcaldía Local de Usaquén, desde su competencia identificar el responsable y/o responsables de implementar medidas de protección y/o contención en el talud de corte donde se presentó el movimiento en masa evaluado, aledaño al predio de la Carrera 2B Este No. 161-38 Int. 3, esto con el fin de que se reduzca la condición de riesgo identificada y la misma no se propague.

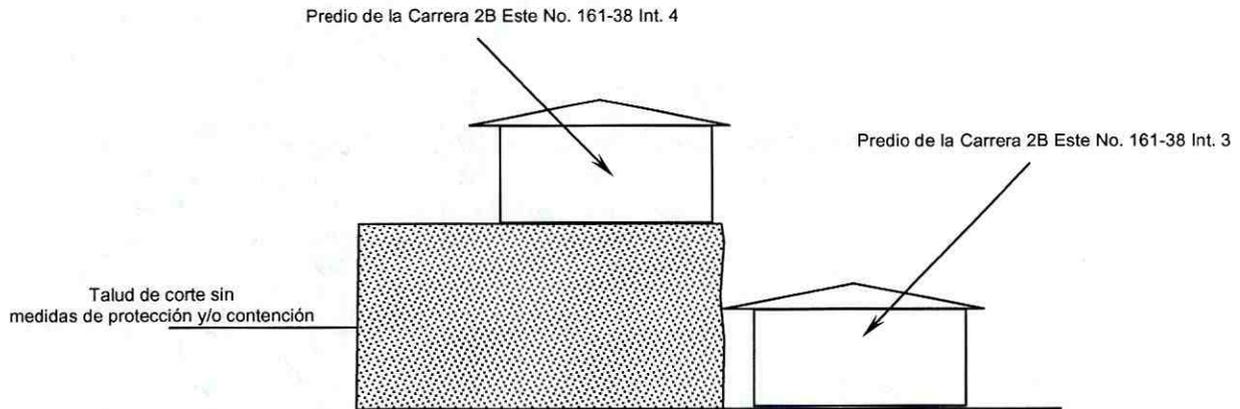
Figura 3. Corte A-A del sector evaluado, en el Barrio Cerro del Norte de la Localidad de Usaquén.

Adicionalmente se verificó el predio de la Carrera 2B Este No. 161-38 Int. 4 (localizado al costado sur oriental del predio de la Carrera 2B Este No. 161-38 Int. 3), en el que se emplaza una vivienda de un nivel construida en mampostería simple; la cual se localiza en la parte alta de un talud de corte de altura cercana a los 3 metros y longitud de aproximadamente 9 metros, a lo largo del cual no se aprecian medidas de protección y/o contención, ni sistemas para el manejo de las aguas de escorrentía; resaltando que con base en lo observado podría detonarse un proceso de inestabilidad en dicho talud, comprometiendo la estabilidad de la vivienda allí emplazada y esta podría colapsar sobre la vivienda emplazada en el predio de la Carrera 2B Este No. 161-38 Int. 3.

Entre las posibles causas por las que se presentó el movimiento en masa identificado en el sector, se encuentran la ausencia de medidas de protección y/o contención en el talud de corte evaluado, la ausencia de sistemas para el manejo de las aguas de escorrentía, lo anterior sumado a las altas precipitaciones ocurridas el día 9 de Enero de 2018 que superan tanto el doble del promedio mensual multi-anual de las precipitaciones acumuladas en este mes desde el año 2001, tal como se muestra en la gráfica de la Estación Cerro del Norte, la cual registro este día de 1:40 p.m. a 6:30 p.m., la cual registro una lluvia acumulada de 54.7 m.m (Ver Figura 4).

- Se recomienda a los responsables de la vivienda emplazada en los predios de la Carrera 2B Este No. 161-38 Int. 3 y la Carrera 2B Este No. 161-38 Int. 4, acoger la recomendación de evacuación temporal y preventiva de las mismas hasta tanto se garanticen las condiciones de estabilidad del sector.
