**DIAGNÓSTICO TÉCNICO DI - 11350**  
**SUBDIRECCIÓN DE ANÁLISIS DE RIESGOS Y EFECTOS DE CAMBIO CLIMÁTICO**  
**COORDINACIÓN DE ASISTENCIA TÉCNICA**  
**RADICADO IDIGER 2018ER643**

**ESTRUCTURAL:** Daño Moderado.

En atención al radicado 2018ER6 personal del Instituto Distrital de Gestión de Riesgo y Cambio Climático - IDIGER, realizó visita técnica el día dieciséis (16) de enero de 2017 a las Torres 4 y 5 del Conjunto Residencial Solárium de Pontevedra, emplazado en el predio de la Calle 86 A No. 69 T – 81, Sector Catastral Santa Rosa de la Localidad de Engativá; encontrando que el sector pertenece a una zona plana donde se emplazan edificaciones de uno (01) a veintidós (22) niveles, construidas en mampostería estructural, con losas de entrepiso en concreto, algunas con cubiertas livianas y otras con losas en concreto como estructura de cubierta. El sector está consolidado urbanísticamente con vías de acceso en buen estado y con la presencia de todos los servicios públicos domiciliarios.

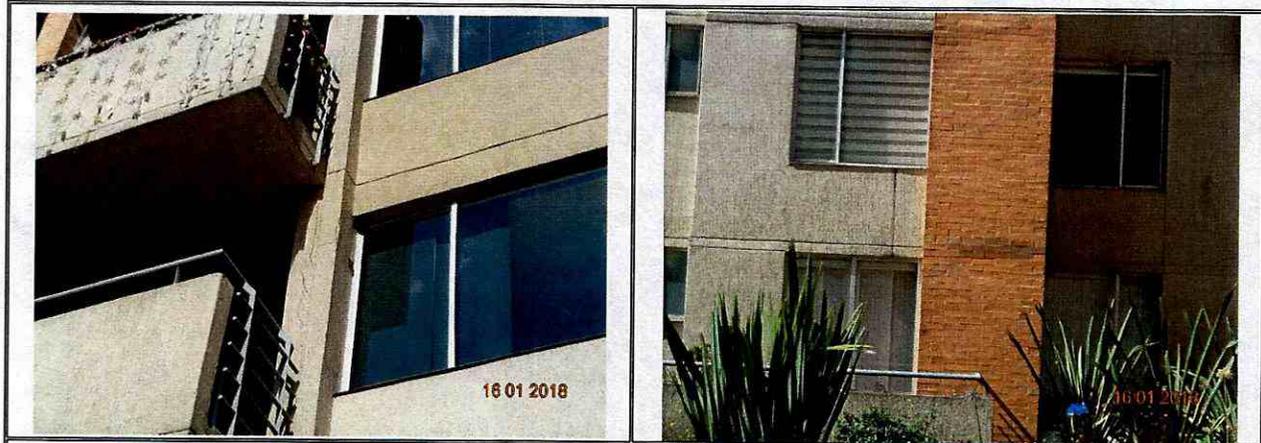
Entrepisos	100	0	0	0	0	
Elementos no estructurales - Arquitectónicos		Indicar Daño					Comentarios <i>Se listan los elementos más representativos a juicio del ingeniero evaluador.</i>
		P= Predominante A= Aleatorio					
		N	L	M	F	S	
	Muros de fachada	P	A				Se identifican daños en algunos sectores que conforman las fachadas, por los lados vivibles de las Torres 4 y 5. Los daños se consideran leves asociados a algunas fisuras o agrietamientos.
	Muros interiores (mampostería)	P					Un nivel de daño clasificado como ninguno (N) corresponde a fisuras casi imperceptibles sobre la superficie del muro.
	Escaleras concreto	P					El daño clasificado como ninguno (N) corresponde a fisuras casi imperceptibles sobre la superficie de concreto

Foto No. 3 y 4. Daños en elementos de fachada de las torres 4 y 5

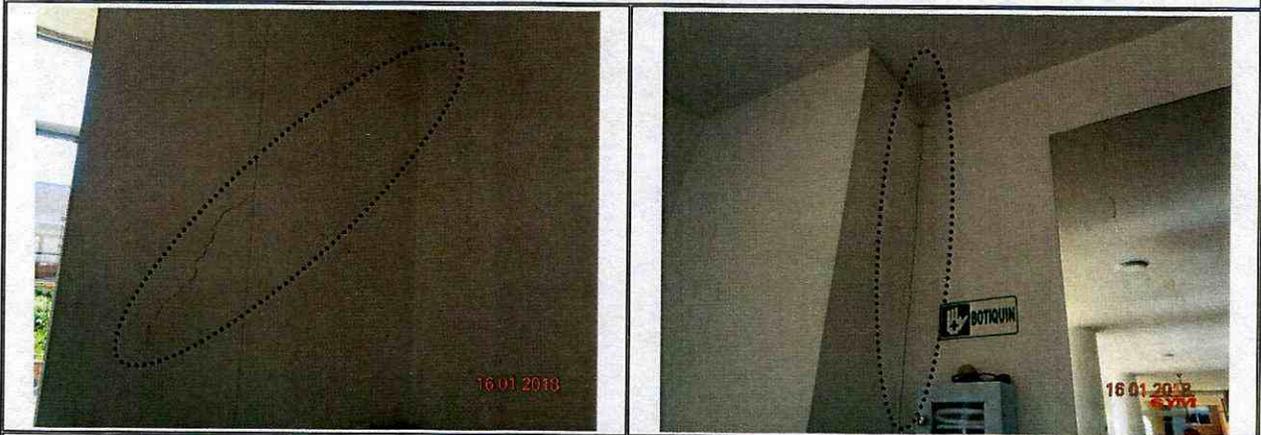
Foto No. 5 y 6. Daños en elementos no estructurales de las torres 4 y 5

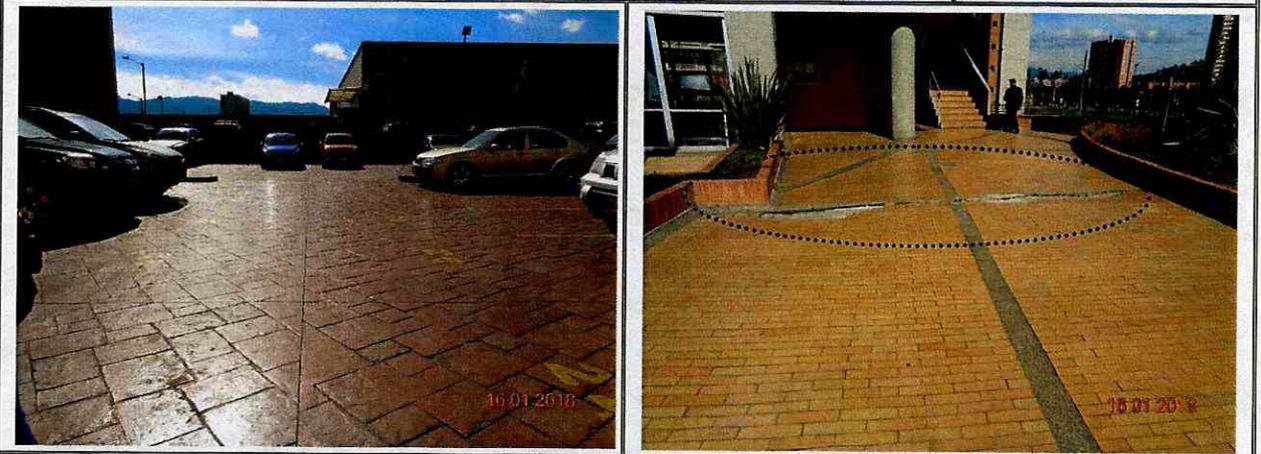
Foto No. 7 y 8. Vista plataforma Torres 4 Y 5

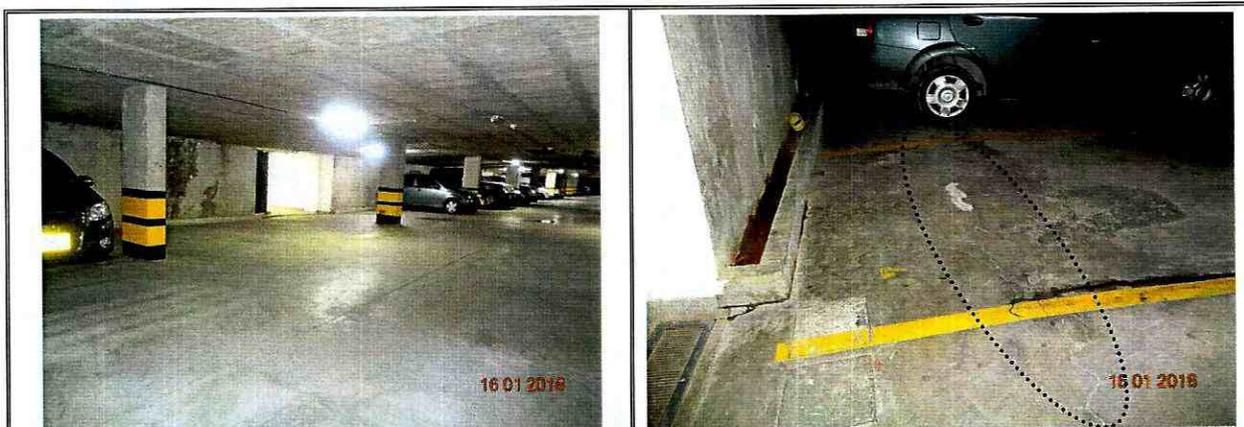
Foto No. 3 y 4. Sotanos sector plataforma Torres 4 y 5.

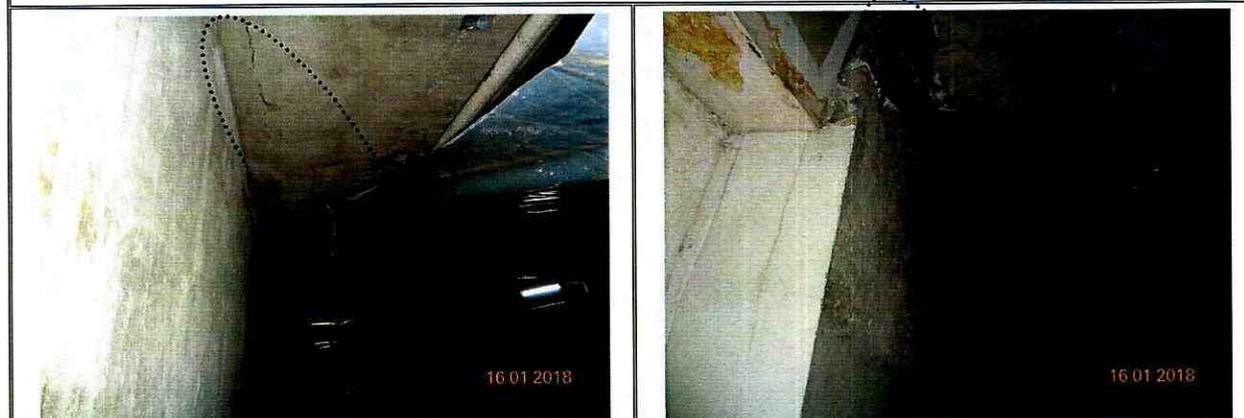
Columnas	60	20	20	0	0	
	Nudos/ Conexiones	70	20	10	0	0	
Otros elementos	Vigas	80	15	5	0	0	
	Entrepisos	60	20	20	0	0

Foto No. 5 y 6. Daños en losa sótano sector plataforma Torres 4 y 5

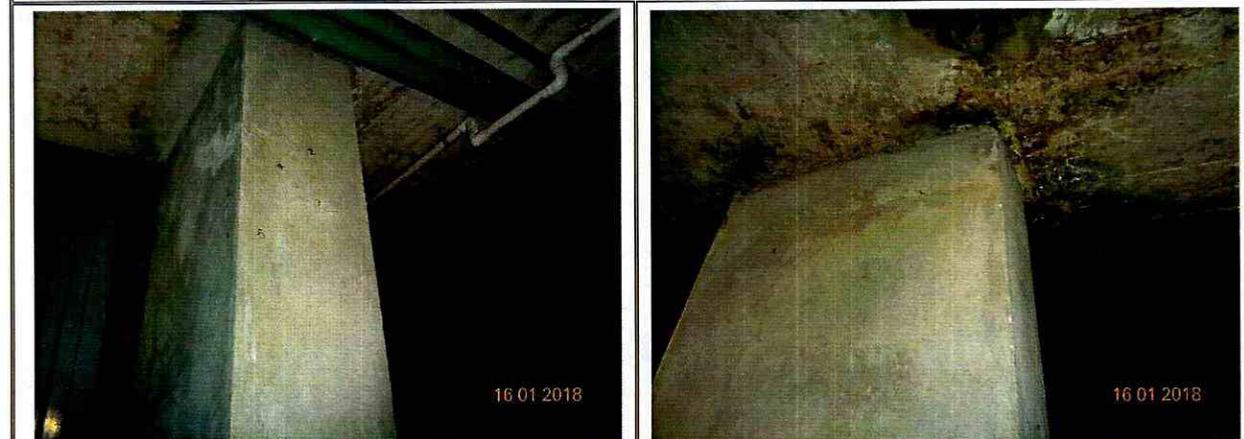
Foto No. 7 y 8. Fisuras en columnas sótano sector plataforma Torres 4 y 5

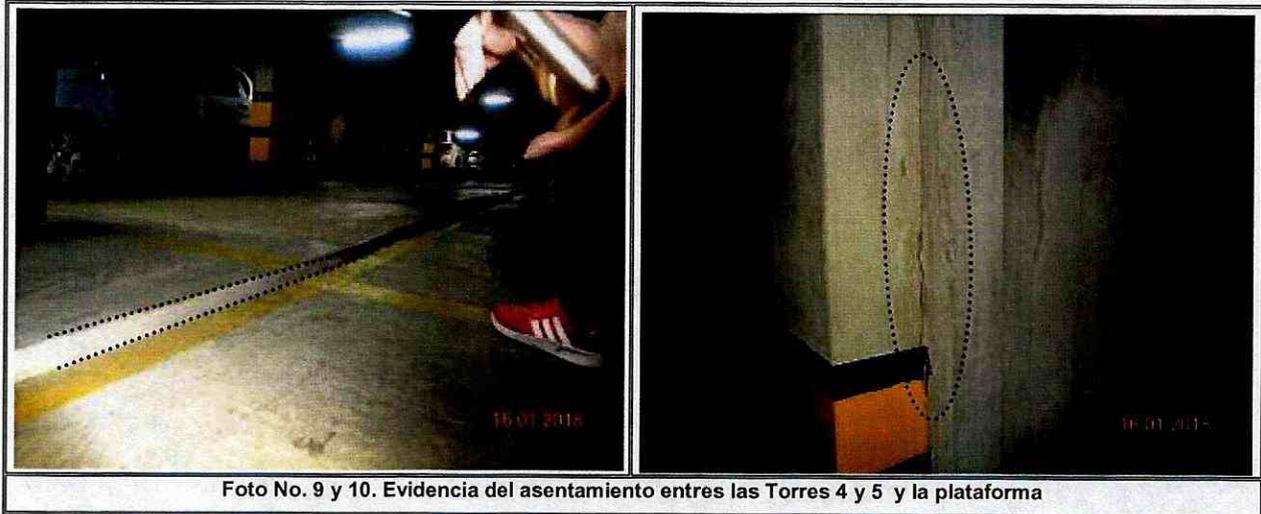
Dentro de las posibles causas por las que se generan los daños descritos anteriormente se puede mencionar los procesos de asentamientos que han sufrido las Torres 4 y 5 desde su construcción hasta la fecha.

Foto No. 9 y 10. Evidencia del asentamiento entre las Torres 4 y 5 y la plataforma

- Dar continuidad al proceso de monitoreo y control de asentamientos que se viene realizando para las Torres 4 y 5 y el sector de la plataforma del Conjunto Residencial Solárium de Pontevedra.
- Se informa y aclara a la Constructora Coninsa Ramon H S.A, responsable de realizar las intervenciones en las Torres 4 y 5 del Conjunto Residencial Solárium de Pontevedra, que de acuerdo a lo estipulado en el Artículo 32 del Decreto 172 de 2014, es responsabilidad de quien ejecuta obras, el realizar el respectivo análisis de riesgos y tomar las medidas de prevención y mitigación, tal como se cita a continuación:
