**DIAGNÓSTICO TÉCNICO DI - 11359**  
**SUBDIRECCIÓN DE ANÁLISIS DE RIESGOS Y EFECTOS DE CAMBIO CLIMÁTICO**  
**COORDINACIÓN DE ASISTENCIA TÉCNICA**  
**EVENTO SIRE 4863424**

ESTRUCTURAL: DAÑOS SEVEROS Y MODERADOS

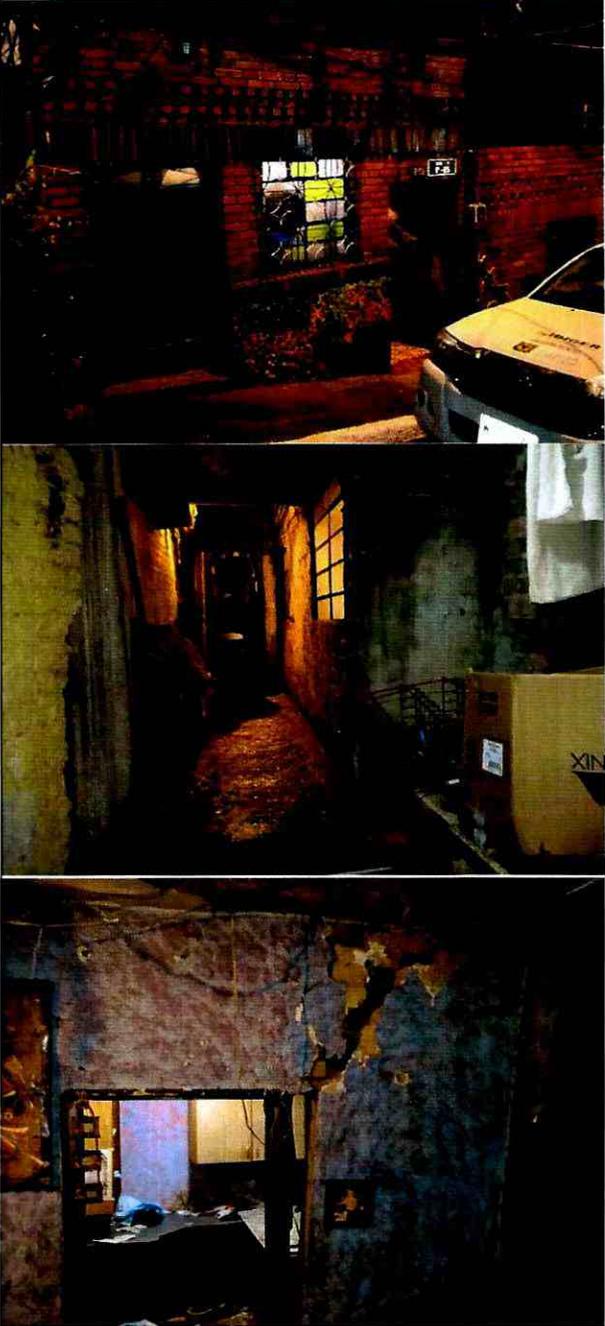
Registro fotográfico	Predio de la Calle 3 No 1A-65

Por otra parte, se observa redes de aguas lluvias sobre la Calle 3, en las que posiblemente se generó un taponamiento de la misma a la altura del predio de la Calle 3 No 1A-65, ocasionando el rebose del pozo y posterior salida de flujo a presión que impacto un el muro de cerramiento del predio en mención ocasionando su colapso.

<p>Corresponde a una estructura de un (1) nivel construida en mampostería simple hacia la parte frontal y hacia la parte posterior en adobe, cubierta en tejas de asbesto cemento soportadas por un entramado en madera que a su vez se apoya en los muros perimetrales y de cerramiento de la vivienda.</p> <p>Durante el recorrido se puede observar el colapso parcial de una unidad habitacional localizada en la parte posterior de la vivienda, que se encontraba construida en muros en adobe y cielo raso en esterilla de guadua recubierta en mortero, en este sector se localizaba la zona de cocina de la vivienda la cual se vio afectada por los colapsos antes mencionados.</p> <p>Entre las posibles causas por las cuales se presentó el colapso de la unidad habitacional de la parte posterior de la vivienda se encuentra posiblemente el rebose de un pozo de aguas lluvias localizado sobre la calle 3, el cual ingresó el flujo de agua impactando los muros de cerramiento de la misma, sumado a las deficiencias constructivas que presenta la vivienda.</p>

- Al responsable y/o responsables de los predios relacionados en la tabla 3, acatar la recomendación de evacuación temporal y preventiva, hasta tanto se garanticen las condiciones de estabilidad y habitabilidad.

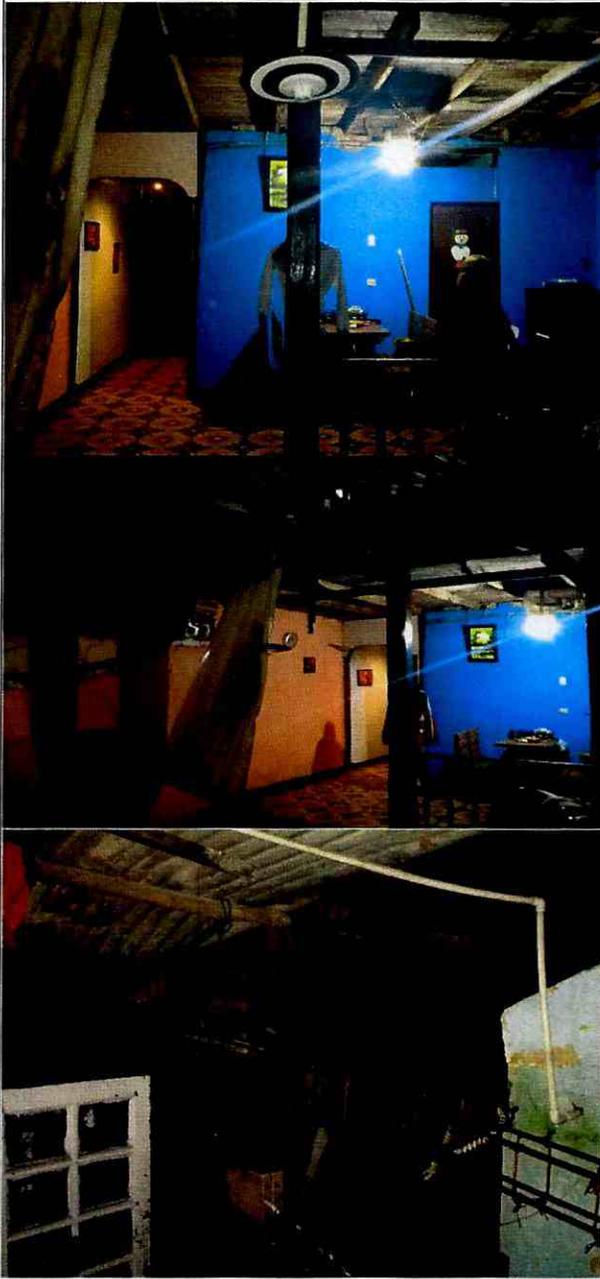
Registro fotográfico	Predio de la Calle 3 No 1A-69

<p>Corresponde a una estructura de un (1) nivel construida muros de adobe, cubierta en tejas de asbesto cemento, zinc y teja traslucida soportadas por un entramado en madera que a su vez se apoya en los muros perimetrales y de cerramiento de la vivienda.</p> <p>Durante el recorrido se puede observar el colapso parcial de algunos mampuestos de la zona de cocina.</p> <p>Entre las posibles causas por las cuales se presentaron los daños en el sector de la cocina, está el impacto de los mampuestos generados del colapso de la unidad habitacional del predio de la Calle 3 No 1A-65 sumado a las deficiencias constructivas que presenta la vivienda.</p>

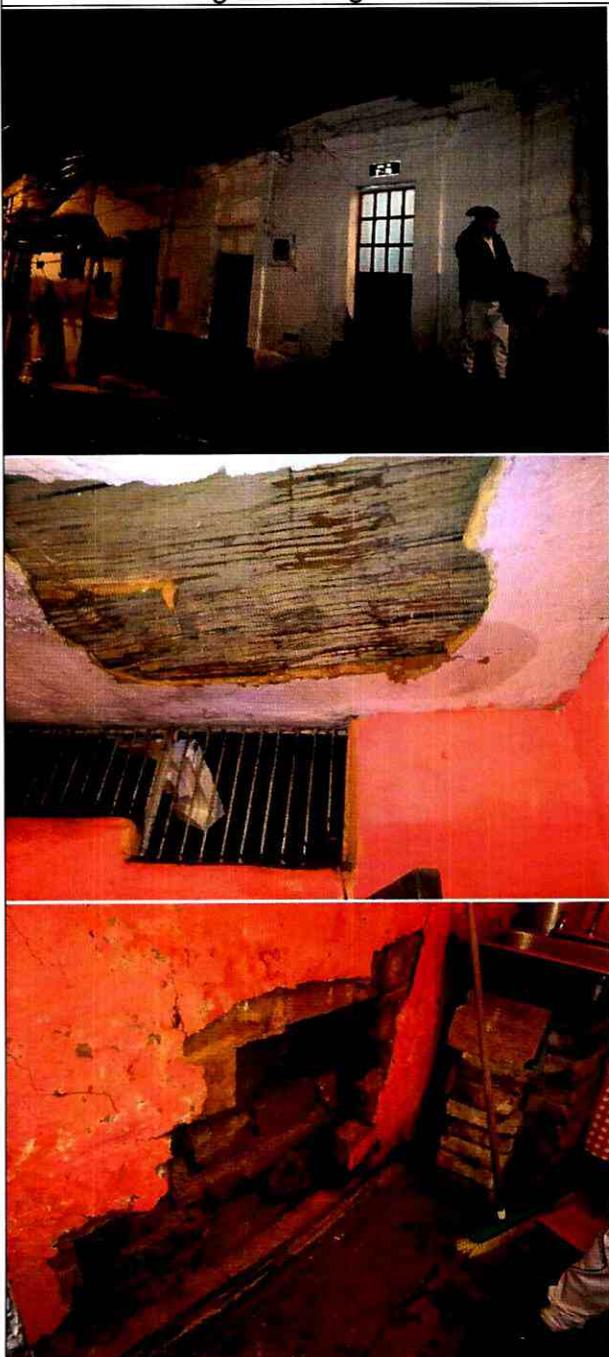
Registro fotográfico	Calle 2B No 1A-78

<p>Corresponde a una estructura de un (1) nivel construida muros de adobe, cubierta en tejas de asbesto cemento, zinc y teja traslucida soportadas por un entramado en madera que a su vez se apoya en los muros perimetrales y de cerramiento de la vivienda.</p> <p>Durante el recorrido se puede observar daños en los muros de cerramiento y cielo raso en la zona de cocina, que consisten el desprendimiento de ladrillos de adobe en un área de aproximadamente 1m<sup>2</sup> y desprendimientos de mortero del cielo raso.</p> <p>Entre las posibles causas por las cuales se presentaron los daños en el sector de la cocina, la carencia de medidas para el manejo de aguas de escorrentía superficial, deficiencias constructivas sumado a las precipitaciones que se presentaron en el sector.</p>

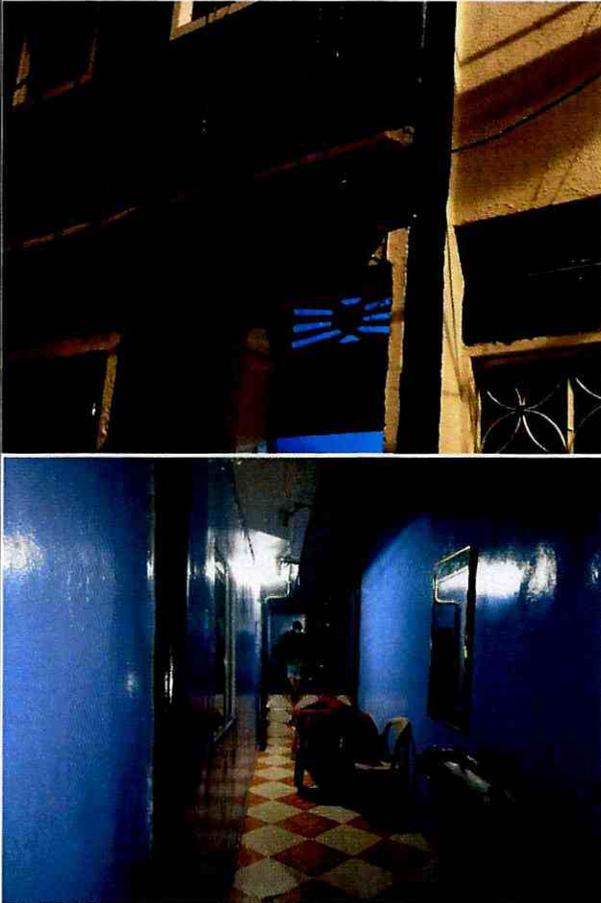
Registro fotográfico	Calle 2B No 1A-76

<p>Corresponde a una estructura de dos (2) niveles construida en mampostería parcialmente confinada, no se observaron daños como fisuras, grietas u otras patologías que indique compromiso en su estabilidad estructura y habitabilidad.</p> <p>Durante el recorrido se puede observar afectaciones en enseres por el ingreso de aguas lluvias al interior del predio.</p>

- La estabilidad estructural y habitabilidad de la vivienda emplazada en el predio de la Calle 2B No 1A-76, en el barrio Lourdes III de la Localidad de Santa Fe, no se encuentran comprometidas en la actualidad ante cargas normales de servicio. Sin embargo, es probable que esta vivienda pueda presentar algunas afectaciones ante cargas dinámicas (sismo u otros) lo cual no es posible confirmar a partir de la identificación visual.
