DIAGNÓSTICO TÉCNICO – DI- 11361
SUBDIRECCIÓN DE ANÁLISIS DE RIESGOS Y EFECTOS DE CAMBIO CLIMÁTICO
COORDINACIÓN DE ASISTENCIA TÉCNICA
EVENTO SIRE 4844128

DIRECCIÓN	Carrera 1 No 57-00	ÁREA DIRECTA			200 m ²
SECTOR CATASTRAL	Ingemar	POBLACIÓN ATENDIDA			15
UPZ	90 Pardo Rubio	FAMILIAS	ADULTOS	10	NIÑOS 5
LOCALIDAD	2 Chapinero	PREDIOS EVALUADOS		1	
CHIP	AAA0092ETCX	OFICIO REMISORIO		CR-29340

Movimiento en masa: Desprendimientos Menores

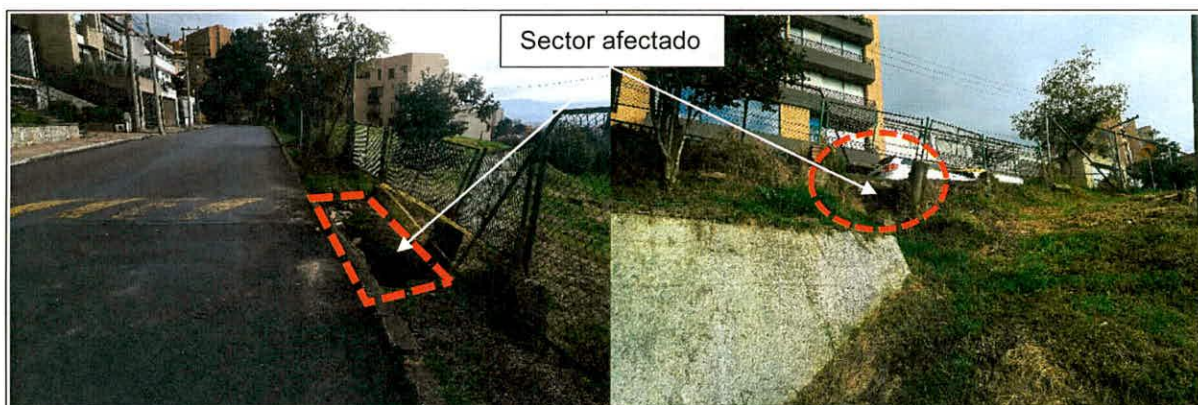
En el costado sur oriental de la estación de policía se presentó un desconfinamiento del talud de corte y/o relleno, el cual involucró un volumen de 1m^3 de material depositándose al interior de la estación, es importante resaltar, que el desprendimiento de material afecta un tramo de la vía de la transversal 1A en un área aproximada de 1.5m^2 .

Fotografía 1 y 2. Sector evaluado.

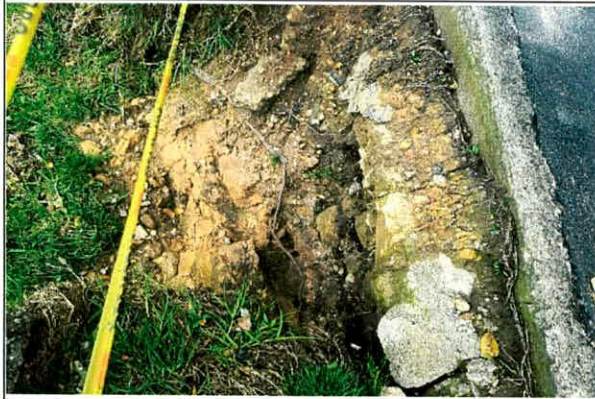
Entre las posibles causas por los cuales se están presentando los desprendimientos de material se encuentran, la falta de mantenimiento y la carencia de medidas adecuadas de contención y protección del talud de relleno realizado para la adecuación del mismo.

Fotografía 3. Material desprendido del talud

- A la Alcaldía Local de Chapinero, garantizar la recomendación de restricción sendero del peatonal adyacente al predio evaluado por el costado oriental, hasta tanto se garanticen las condiciones de funcionalidad y transitabilidad.
- En caso de no existir restricciones y/o condicionamientos del uso del suelo, para el predio de la Carrera 1 No 57-00, donde funciona el La Estación de Policía, se recomienda al responsable y/o responsables del mismo, implementar adecuadas medidas de protección y manejo de las aguas de escorrentía superficial y

subsuperficial, en todos aquellos taludes de corte y/o relleno que hayan sido realizados para la adecuación del predio y posterior emplazamiento de la Estación de Policía allí existente.

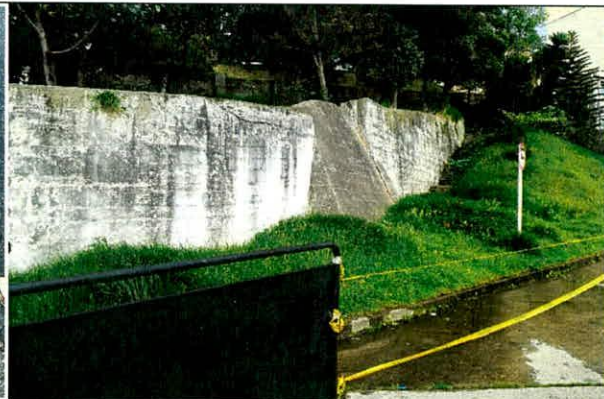
Fotografía 4. Sector evaluado al exterior de la estación de policía.

- La funcionalidad y transitabilidad del sendero peatonal adyacente al predio evaluado por el costado oriental se encuentra comprometida en la actualidad por los desprendimientos de material del talud evaluado.
