DIAGNÓSTICO TÉCNICO DI - 11364
SUBDIRECCIÓN DE ANÁLISIS DE RIESGOS Y EFECTOS DE CAMBIO CLIMÁTICO
COORDINACIÓN DE ASISTENCIA TÉCNICA
Evento SIRE No. 4861527

ATENDIÓ: JESYCA ROSY ORJUELA AYA				SOLICITANTE: Unidad Administrativa Especial Cuerpo Oficial de Bomberos de Bogotá - UAECOB			
CAT	3	MÓVIL	11	VIGENCIA: Temporal mientras no se modifique significativamente las condiciones físicas del sector			
FECHA	31 de Diciembre de 2017	HORA	02:55 p.m.

PREDIO	Carrera 8 No. 167D-62	ÁREA DIRECTA		2300 m ²			
SECTOR CATASTRAL	Santa Teresa	POBLACIÓN ATENDIDA		1200			
UPZ	10 – La Uribe	FAMILIAS	300	ADULTOS	1000	NIÑOS	200
LOCALIDAD	1 – Usaquén	PREDIOS EVALUADOS		1			
CHIP	AAA0245MFNN	OFICIO REMISORIO		CR-29344

Estructural – Daño moderado

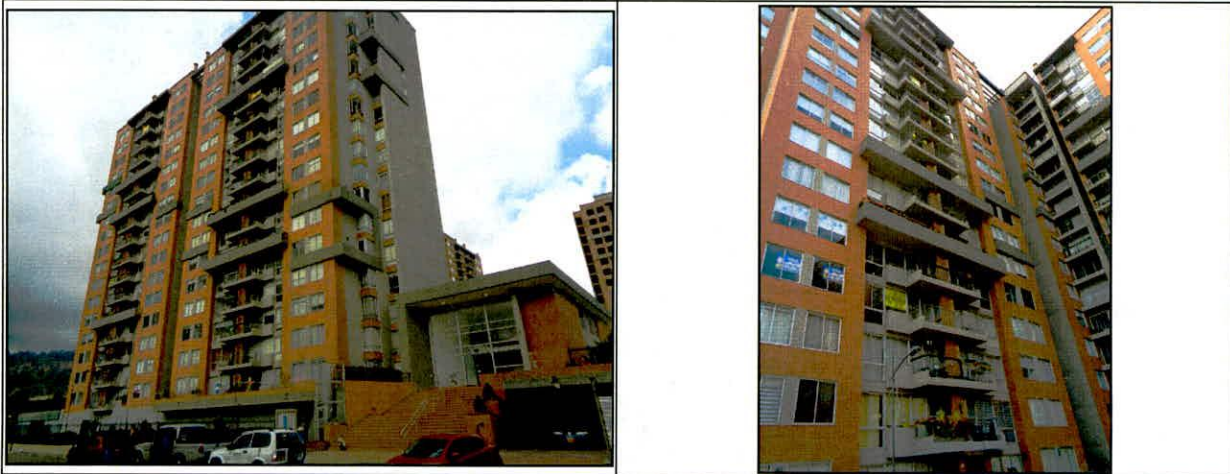
Fotos 1 y 2. Vista del Club Residencial Miramont y la Torre 1 evaluada.

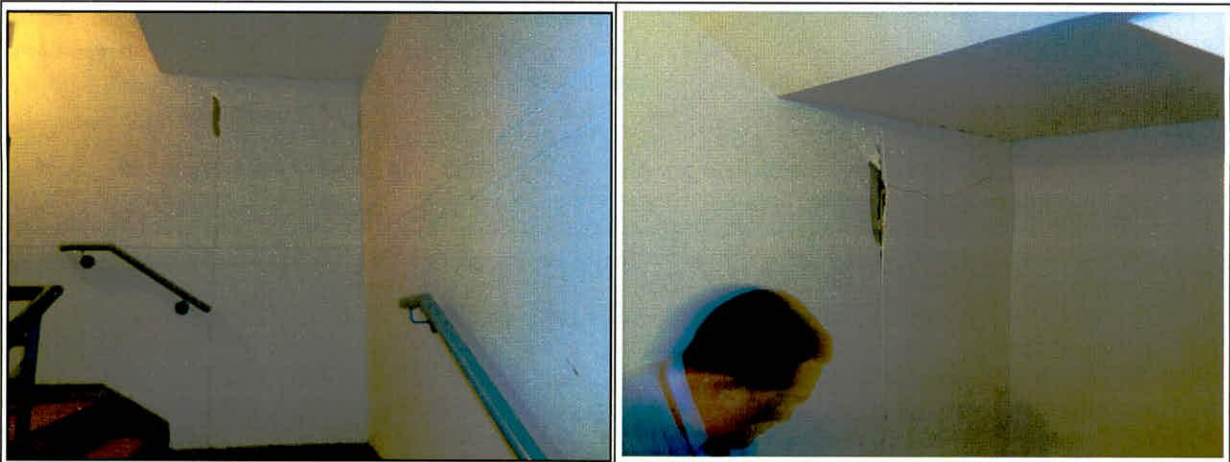
En el predio de la Carrera 8 No. 167D-62, se emplazan torres de 17 niveles, construidas en un sistema aporticado con placas de entrepiso y cubierta en concreto reforzado. Identificando en el nivel 11 y 12 de la Torre 1, deformación en la parte superior del muro de mampostería del punto fijo de las escaleras y rotura de los mampuestos. Situación que posiblemente se relacione a que no se dejó una dilatación suficiente entre dicho muro, la pantalla y la placa de entrepiso en concreto y al presentarse los asentamientos normales de la edificación, se dio origen al daño observado; situación que no es posible precisar con base en la inspección visual.

Se resalta que los daños observados, se presentaron en elementos no estructurales y que no se identifican daños adicionales al mencionado con anterioridad.

Fotos 3 y 4. Vista de los daños observados presentados en la torre evaluada.

- La estabilidad estructural y habitabilidad de la Torre 1 localizada al interior del Club Residencial Miramont emplazado en el predio de la Carrera 8 No. 167D-62, en el Sector Catastral Santa Teresa de la Localidad de Usaquén, no se encuentran comprometidas en la actualidad por los daños evidenciados en el muro en mampostería del nivel 11 y 12.

- Al responsable y/o responsables del Club Residencial Miramont, en el caso de que requieran conocer el estado real de la Torre 1, donde se presentó el daño del muro en mampostería, realicen un estudio detallado de ingeniería en el que se analice de manera integral la vulnerabilidad estructural de la misma; estos estudios deberán arrojar la metodología pertinente de intervención que permita mitigar y/o retornar a las condiciones óptimas estructurales para su comportamiento frente a cargas normales (habituales) de servicio y cargas dinámicas, todo esto garantizando que se cumplan los requerimientos establecidos en la normatividad vigente, para lo cual se deben tramitar los permisos y licencias respectivos.
