DIAGNÓSTICO TÉCNICO DI - 11366
SUBDIRECCIÓN DE ANÁLISIS DE RIESGOS Y EFECTOS DE CAMBIO CLIMÁTICO
COORDINACIÓN DE ASISTENCIA TÉCNICA
Evento SIRE No. 4862285

| PREDIO | Transvesal 5C Este No. 96A-89 | ÁREA DIRECTA | 150 m ² | | | | |

Movimiento en masa – Proceso Local

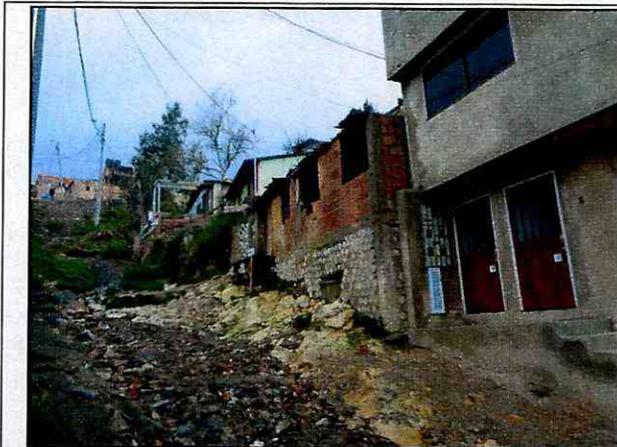
sector donde se localiza el predio de la Transversal 5C Este No. 96A-89; el cual corresponde a una zona parcialmente consolidada, donde se identifican en algunos sectores vías sin pavimentar, encontrando viviendas de uno a tres niveles en mampostería simple, en material prefabricado y en mampostería parcialmente confinada; las cuales teniendo en cuenta las condiciones topográficas del terreno, han sido acomodadas al mismo, mediante la implementación de taludes de corte y/o relleno los cuales en la mayoría de los casos no cuentan con medidas de protección y/o contención, ni sistemas de manejo para las aguas de escorrentía.

Foto 1. Vista del sector donde se emplaza el predio evaluado.

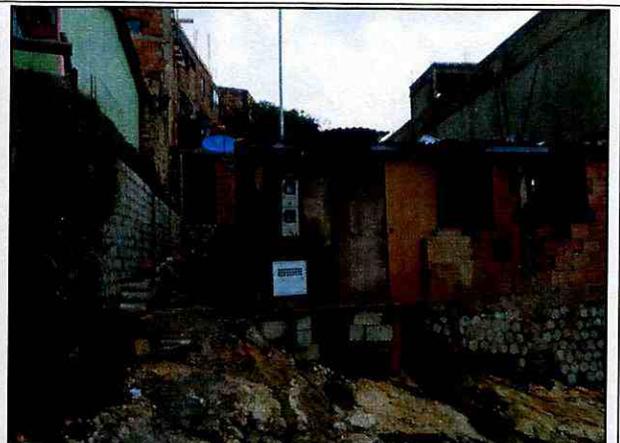
La vivienda emplazada en el predio de la Transversal 5C Este No. 96A-89, corresponde a una construcción de un nivel, en mampostería parcialmente confinada, con cubierta liviana en tejas de zinc, cimentada sobre un relleno antrópico, el cual se confinó mediante cilindros de concreto, sin apreciarse ningún tipo de refuerzo en los mismos, medida que pudiere no ser adecuada para soportar los empujes ejercidos por dicho relleno.

Foto 2. Vista de la vivienda evaluada, en el Desarrollo San Luis Altos del Cabo de la Localidad de Chapinero.

- Al responsable y/o responsables de la vivienda emplazada en el predio de la Transversal 5C Este No. 96A-89, en el Desarrollo San Luis Altos del Cabo de la Localidad de Chapinero, acoger la recomendación de evacuación temporal y preventiva de la vivienda, hasta tanto garanticen las condiciones de estabilidad estructural y habitabilidad de la misma.

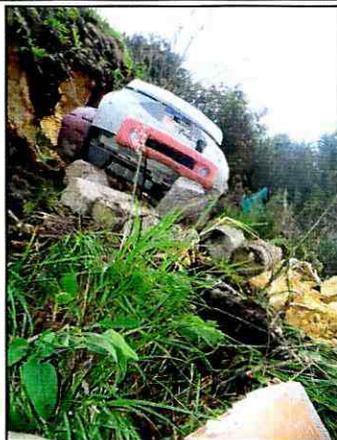
El talud de corte, cuenta con una altura de aproximadamente 4 metros, conformado por un banco de areniscas cubierto por suelo orgánico y cobertura vegetal, en el que aparentemente no se había implementado ninguna medida de protección y/o contención y no se observan sistemas para el manejo de las aguas de escorrentía superficial y subsuperficial; situación que pudo detonar el movimiento en masa identificado en el mismo.

Foto 3. Vista del talud donde se presentó el movimiento en masa evaluado.

- Al responsable y/o responsables del predio de la Transversal 5C Este No. 96A-89, en el Desarrollo San Luis Altos del Cabo de la Localidad de Chapinero, implementar medidas de protección y/o contención en el talud de corte donde se presentó el movimiento en masa, donde se incluyan sistemas para el manejo de las aguas de escorrentía. Acciones que se recomienda adelantar con apoyo de personal idóneo, tramitando los permisos respectivos y teniendo en cuenta la normatividad vigente.

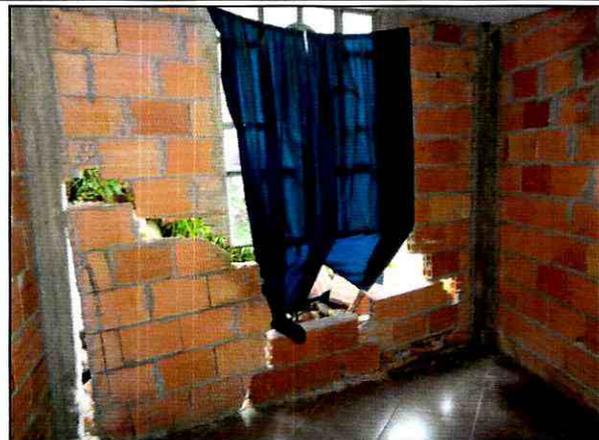
Se presentó un movimiento en masa de carácter local en un talud de corte localizado al costado occidental del predio de la Transversal 5C Este No. 96A-89, el cual movilizó un volumen de material de aproximadamente unos 6 metros cúbicos de material (conformado por suelo orgánico y cobertura vegetal), el cual se depositó en la parte baja del talud, impactando los muros de cerramiento de la vivienda emplazada en el predio en mención, generando deformación y rotura de los mismos en el sector destinado como habitación principal, baño y cocina, generando compromiso en la estabilidad estructural y habitabilidad de la vivienda.

Foto 4. Vista de los daños producto del movimiento en masa evaluado.

- La estabilidad estructural y habitabilidad de la vivienda emplazada en el predio de la Transversal 5C Este No. 96A-89, en el Desarrollo San Luis Altos del Cabo de la Localidad de Chapinero, se encuentran comprometidas en la actualidad por los daños que presenta la misma, producto del movimiento en masa identificado en el sector, sumado a la posibilidad de un avance en el mismo.
