DIAGNÓSTICO TÉCNICO DI - 11368
SUBDIRECCIÓN DE ANÁLISIS DE RIESGOS Y EFECTOS DE CAMBIO CLIMÁTICO
COORDINACIÓN DE ASISTENCIA TÉCNICA
Evento SIRE No. 4865196

DIRECCIÓN	Carrera 86A No. 62B-18 Sur	ÁREA DIRECTA			90 m ²		
BARRIO	Nuestra Señora de la Paz	POBLACIÓN ATENDIDA			11		
UPZ	84 – Bosa Occidental	FAMILIAS	4	ADULTOS	10	NIÑOS	1
LOCALIDAD	7 - Bosa	PREDIOS EVALUADOS			1		
CHIP	AAA0046WNMR	OFICIO REMISORIO			CR-29353

Estructural – Colisión Vehículo

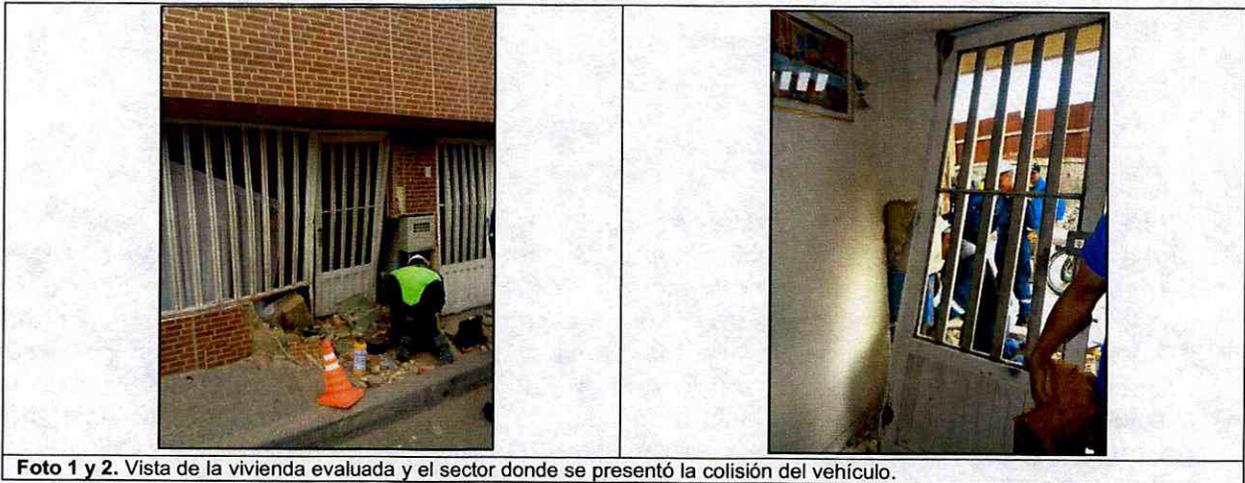
6. REGISTRO FOTOGRÁFICO

En el predio de la Carrera 86A No. 62B-18 Sur, se emplaza una vivienda de tres niveles, construida en mampostería parcialmente confinada con cubierta liviana en teja de asbesto cemento; al costado nor-occidental de la misma, se presentó la colisión de un vehículo contra el muro de fachada del primer nivel, situación que generó daños en la puerta ventana metálica y en la caja donde se encuentra el contador de gas, y daño en la mampostería que conforma el vano de la puerta de acceso a la vivienda; daños que se presentan únicamente en elementos no estructurales. Cabe

resaltar, que cuando se realizó la visita técnica, la empresa de Gas Natural ya se encontraba en el predio realizando la verificación de las redes.

- La estabilidad estructural y habitabilidad de la vivienda emplazada en el predio de la Carrera 86A No. 62B-18 Sur, en el Barrio Nuestra Señora de la Paz en la Localidad de Bosa, no se encuentran comprometidas en la actualidad ante cargas normales de servicio, por los daños originados por la colisión presentada contra la misma; sin embargo, es posible que ante cargas dinámicas (tipo sismo u otras) pudiere presentar compromiso en su estabilidad estructural y/o funcionalidad.

- Al responsable y/o responsables de la situación de emergencia que se presentó en el predio de la Carrera 86A No. 62B-18 Sur, en el Barrio Nuestra Señora de la Paz en la Localidad de Bosa, realizar las reparaciones a que haya lugar para subsanar las afectaciones generadas durante la colisión del vehículo, acciones que se deberán adelantar con el apoyo de personal idóneo,

teniendo en cuenta la normatividad vigente, para lo cual se deben tramitar los permisos y licencias respectivos y contar con la asesoría de personal competente.
