DIAGNÓSTICO TÉCNICO DI - 11370
SUBDIRECCIÓN DE ANÁLISIS DE RIESGOS Y EFECTOS DE CAMBIO CLIMÁTICO
COORDINACIÓN DE ASISTENCIA TÉCNICA
RADICADO IDIGER No. 2018ER101

PREDIO	Carrera 5A Este No. 18-84 Sur Calle 26 Sur No. 12F-09 Este	ÁREA DIRECTA	8 m ²		
BARRIO	San Blas (Parcelas) Balcón de la Castaña	POBLACIÓN ATENDIDA	3		
UPZ	32 – San Blas	FAMILIAS	1	ADULTOS	3
LOCALIDAD	4 – San Cristóbal	PREDIOS EVALUADOS	2		
CHIP	AAA0000SJPA, AAA066HRYN	OFICIO REMISORIO	CR-29355

Movimiento en masa - Local

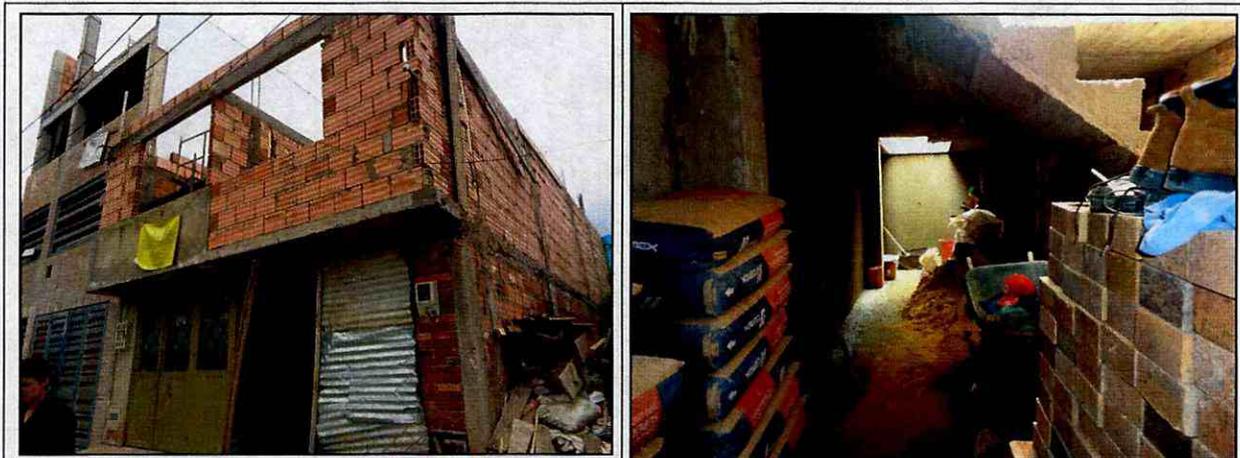
En el predio de la Calle 26 Sur No. 12F-09 Este, se adelanta la construcción de una vivienda bifamiliar de dos niveles, en mampostería confinada con placa de entre piso en concreto reforzado, la cual al momento se encuentra en obra gris; se aprecian humedades en los muros de cerramiento del costado sur, las cuales alcanzan una altura de aproximadamente 1.60 metros; las cuales se relacionan con el predio de la Carrera 5A Este No. 18-84 Sur, el cual se encuentra 2.50 metros por encima de la cota de contrapiso del predio de la Calle 26 Sur No. 12F-09 Este; sumado a que en la zona de transición entre el terreno y el muro de cerramiento de la vivienda en mención, no se cuenta con medidas de protección y/o contención, ni sistemas para el manejo de las aguas de escorrentía superficial y subsuperficial, situación que favorece las filtraciones de agua al interior de la vivienda y la presencia de humedades en esta.

Fotos 1 y 2. Vista del predio de la Calle 26 Sur No. 12F-09 Este, en el que se adelanta la construcción de la vivienda bifamiliar.

- Al responsable y/o responsables del predio de la Calle 26 Sur No. 12F-09 Este y el predio de la Carrera 5A Este No. 18-84 Sur, de la Localidad de San Cristóbal, implementar medidas de protección y/o contención en todos aquellos taludes de corte y/o relleno, implementados para la adecuación de los predios, esto con el fin de subsanar las humedades identificadas en la construcción que se adelanta en el predio de la Calle 26 Sur No. 12F-09 Este. Esto con el fin de garantizar durante su vida útil las condiciones adecuadas para su uso.

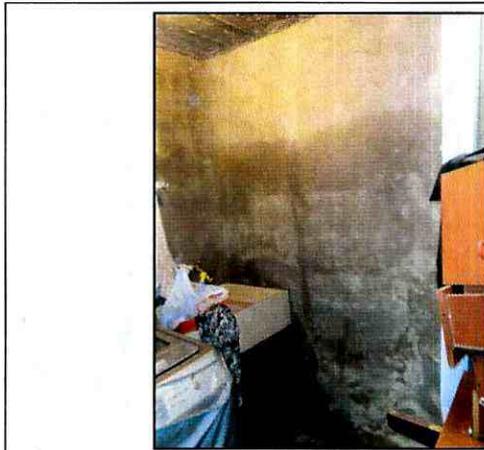
Foto 3. Vista de las humedades evidenciadas al interior de la vivienda evaluada.

- La estabilidad estructural de la vivienda que se construye en el predio de la Calle 26 Sur No. 12F-09 Este, en el Barrio Balcón de la Castaña de la Localidad de San Cristóbal, no se encuentran comprometidas en la actualidad, por las humedades identificadas en la misma.

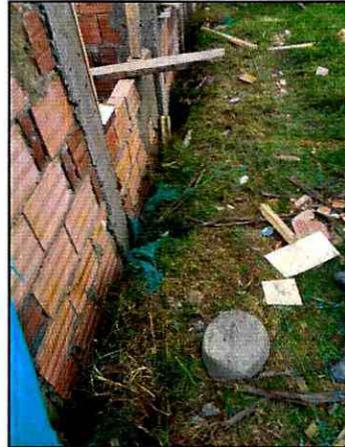
Foto 4. Vista del costado sur del predio de la Calle 26 Sur No. 12F-09 Este, donde se aprecia que el muro de cerramiento de la misma, se encuentra en contacto directo con el predio de la Carrera 5A Este No. 18-84 Sur.

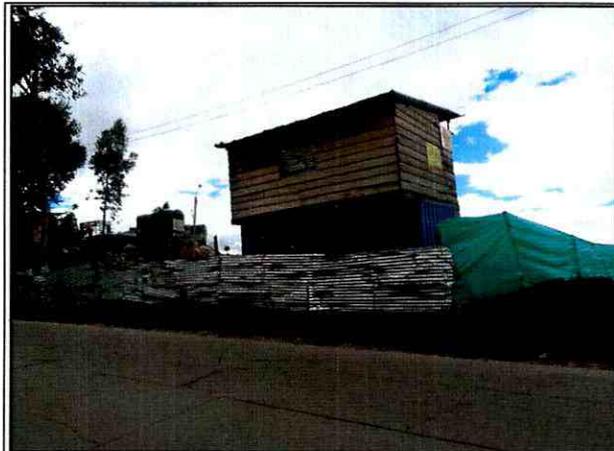
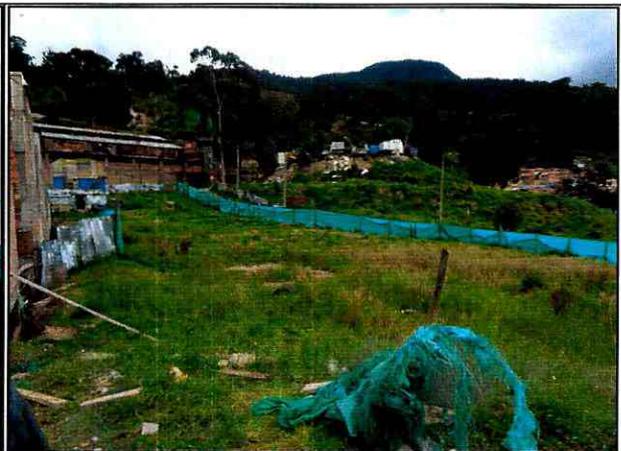
El predio de la Carrera 5A Este No. 18-84 Sur, corresponde a un lote vacío (sin urbanizar), en el que de acuerdo a lo observado en la valla de curaduría se tiene proyectado la construcción de una vivienda multifamiliar de 6 niveles; sin embargo al momento de la visita no se aprecia que se estén adelantando ningún tipo de construcción.

Fotos 5 y 6. Vista del predio de la Carrera 5A Este No. 18-84 Sur, donde se tiene proyectada la construcción de una vivienda multifamiliar de 6 niveles, la cual al momento no ha iniciado.
