DIAGNÓSTICO TÉCNICO DI - 11371
SUBDIRECCIÓN DE ANÁLISIS DE RIESGOS Y EFECTOS DE CAMBIO CLIMÁTICO
COORDINACIÓN DE ASISTENCIA TÉCNICA
EVENTO SIRE 4862421

PREDIOS EVALUADOS	Carrera 18P Bis A No 61C-38 Sur Carrera 18P Bis No 61C-38 Sur Carrera 18P No 61C-30 Sur	ÁREA DIRECTA	400m ²		
BARRIO	Altos de Jalisco	POBLACIÓN ATENDIDA	17		
UPZ	67 Lucero	FAMILIAS	6	ADULTOS	13
LOCALIDAD	19 Ciudad Bolívar	PREDIOS EVALUADOS	4		
CHIP	AAA0023MTSK AAA0245BZNX AAA0023MFEA	OFICIO REMISORIO	CR-29357

Movimiento en masa: Desprendimiento de material.

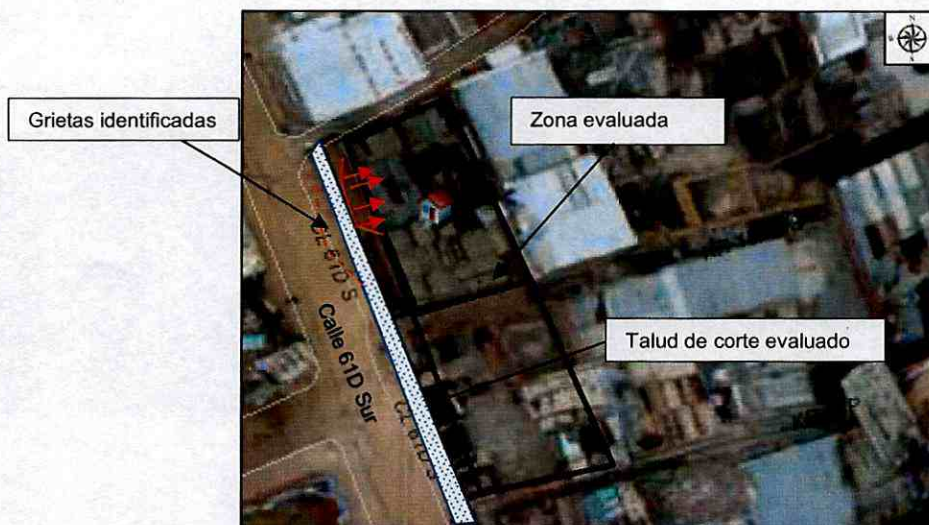
El predio de la Carrera 18P Bis A No 61C-38 Sur, en el barrio Altos de Jalisco de la Localidad de Ciudad Bolívar, corresponde a una estructura de un nivel construida en mampostería parcialmente confinada, con cubierta en teja de asbesto cemento y zinc soportada por un entramado en madera que a su vez se apoya sobre los muros perimetrales, la cual se emplaza por debajo del nivel de la rasante de la Calle 61D Sur, a su interior no se identifican daños como fisuras o grietas que indiquen algún compromiso en su estabilidad en la actualidad.

Figura No 2. Zona evaluada en el barrio Altos de Jalisco de la Localidad de Ciudad Bolívar.

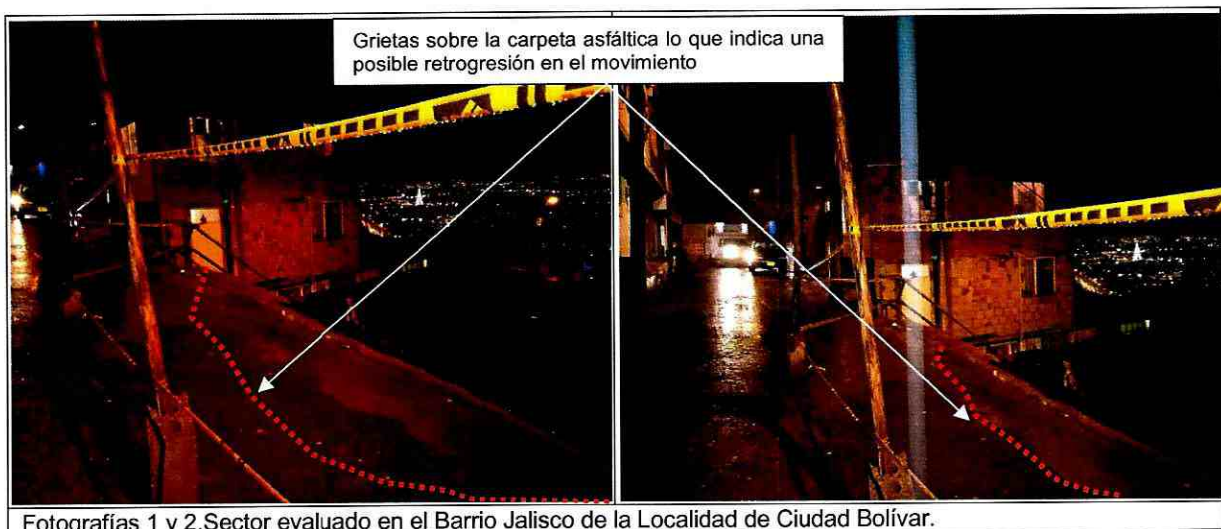
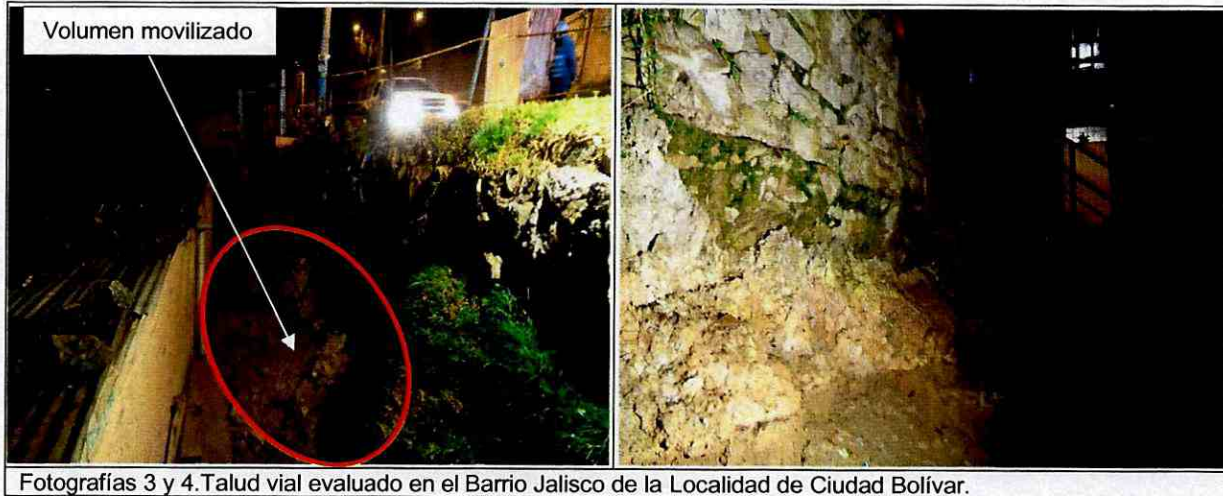
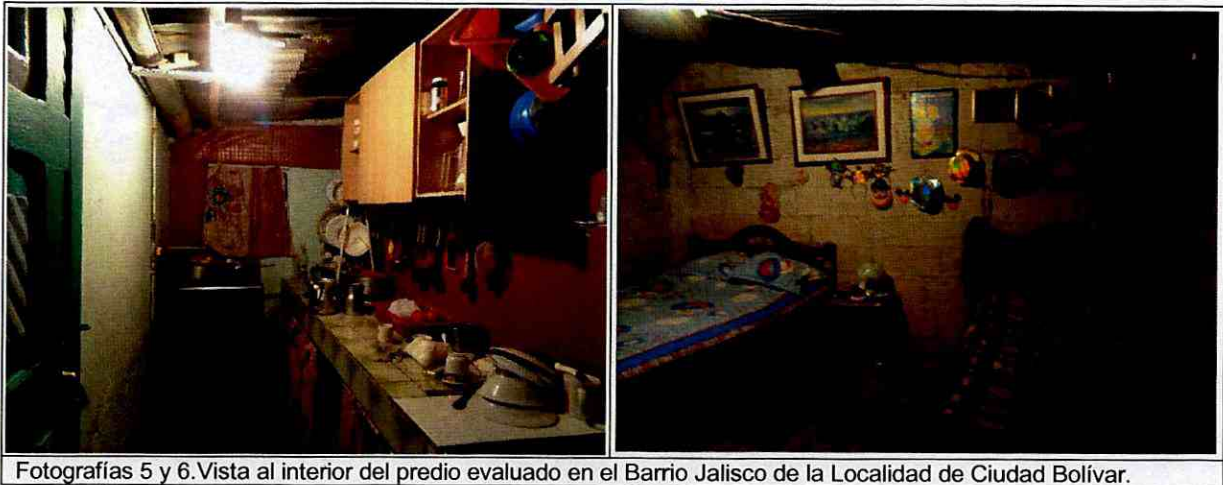
4. REGISTRO FOTOGRÁFICO

Hacia el costado Noroccidental del predio evaluado, se observa un talud de corte posiblemente realizado para la adecuación del tramo vehicular de la Calle 61D Sur, como para la vivienda, cuenta con una altura variable entre 2 y 2.5 m y una longitud cercana a los 20 metros de tendencia vertical. Hacia la parte baja se localiza una vivienda y hacia la parte alta la vía, dicho talud no cuenta con medidas de protección y/o contención. En el sector se observan desprendimientos menores de material de aproximadamente 2m³ los cuales se depositan en la parte baja del mismo (zona de patio de la vivienda). Es importante resaltar, que hacia la corona del talud donde se localiza la vía de la Calle 61D Sur, la cual es una estructura en pavimento flexible se observan grietas sobre la carpeta asfáltica lo que indica una posible retrogresión en el movimiento.

Entre las posibles causas por la cuales se están presentando los desprendimientos de material en el talud evaluado se encuentra la carencia de medidas de protección y/o contención, sistemas para dar manejo a las aguas de escorrentía superficial y subsuperficial sumado a las precipitaciones que se presentaron en el sector.

- Al responsable y/o responsables del predio de la Carrera 18P Bis A No 61C-38 Sur, acatar la recomendación de evacuación temporal y preventiva, hasta tanto se garanticen las condiciones de estabilidad y habitabilidad.

- A la Alcaldía Local de Ciudad Bolívar, identificar al responsable de implementar medidas de contención y/o protección y manejo de las aguas de escorrentía superficial y subsuperficial, en todos aquellos taludes de corte y/o relleno que hayan sido realizados para la adecuación del tramo vehicular en el sector de la Calle 69D Sur entre Carreras 18P Bis A y Carreras 18P. Por otra parte se resalta, que se deberá garantizar el cumplimiento de los requerimientos establecidos en la normatividad vigente.
- A la Alcaldía Local de Ciudad Bolívar, realizar un seguimiento permanente de las condiciones de estabilidad y del terreno en general e informar al IDIGER si se presentan cambios importantes que alteren o modifiquen su estabilidad y realizar la debida señalización del tramo vial restringido.
