DIAGNÓSTICO TÉCNICO DI-11376
SUBDIRECCIÓN DE ANÁLISIS DE RIESGOS Y EFECTOS DE CAMBIO CLIMÁTICO
COORDINACIÓN DE ASISTENCIA TÉCNICA
RADICADO IDIGER 2018ER1376

DIRECCIÓN	Carrera 20 No. 45 A - 07	ÁREA DIRECTA			150 m ² .		
SECTOR CATASTRAL	Palermo.	POBLACIÓN ATENDIDA			8		
UPZ	101 – Teusaquillo.	FAMILIAS	1	ADULTOS	6	NIÑOS	2
LOCALIDAD	13 – Teusaquillo.	PREDIOS EVALUADOS			1		
CHIP	AAA0084MHUH	OFICIO REMISORIO			CR – 29368.

Estructural: Daño leve.

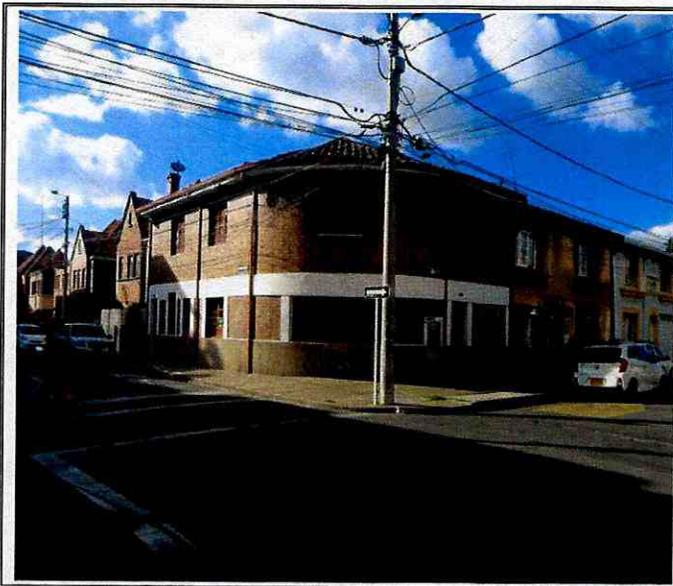
En el predio de la Carrera 20 No. 45 A – 07 (ver fotografías 1 y 2), se ubica una edificación de dos (2) niveles y una terraza construida en mampostería de carga sin confinar, placa de contrapiso en concreto recubierto de losetas cerámicas, placas de entepiso aligeradas conformadas por bloques de arcilla cocida y torta de concreto apoyadas sobre láminas de acero y cubierta en tejas de arcilla cocida apoyadas sobre un entramado de elementos de madera. Sobre los muros divisorios y de cerramiento del primer y segundo nivel se identifican fisuras de tendencia vertical, con aberturas de 0.5 mm a 1.5 mm en longitudes entre 0.3 m y 0.5 m aproximadamente (ver fotografías 3 y 4), La señora Genis Correa de Vásquez responsable de la mencionada vivienda manifiesta que en el cielo raso de una de las habitaciones del segundo nivel se presenta deterioro, situación que no se pudo corroborar dado que el arrendatario de dicho cuarto no se encontraba al momento de la visita que permitiera el ingreso.

Fotografía 1. Vista de la vivienda ubicada en el predio de la Carrera 20 No. 45 A – 07, en el Sector Catastral Palermo de la Localidad Teusaquillo.

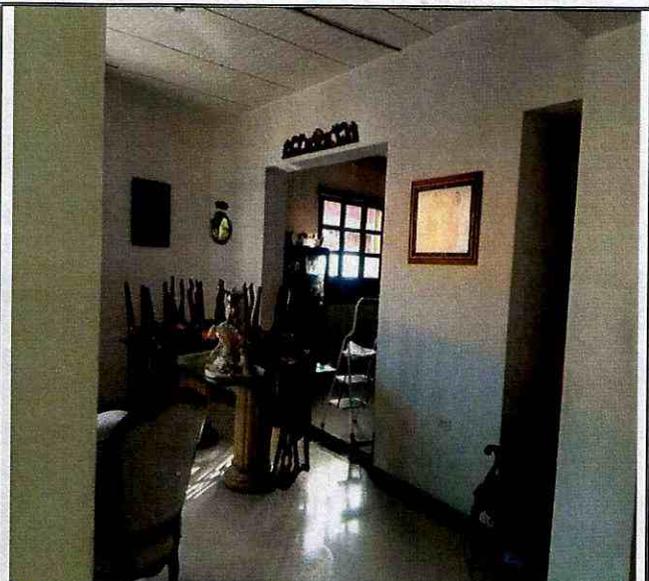
Fotografía 2. Vista del interior de la vivienda ubicada en el predio de la Carrera 20 No. 45 A – 07, en el Sector Catastral Palermo de la Localidad Teusaquillo.

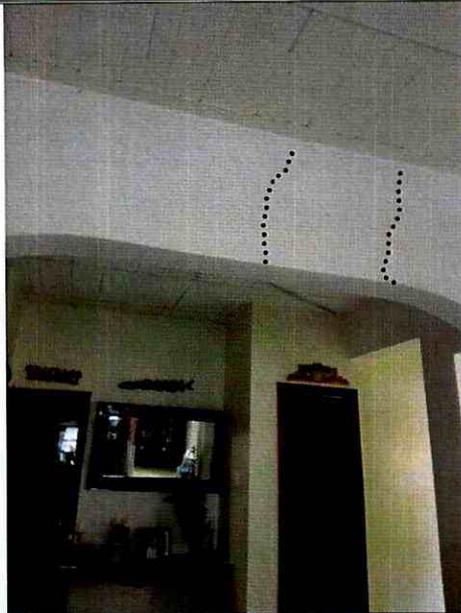
Es posible que los daños observados en la vivienda ubicada en el predio de la Carrera 20 No. 45 A – 07, se encuentren asociados con la ocurrencia de vibraciones en momentos que el tráfico de vehículos que circula por la Carrera 20 a la altura de la Calle 45 A cruza por el tramo de pavimento que presenta deformaciones, lo cual no es posible precisar con base en la inspección visual.

Fotografía 3. Fisuras identificadas en muros divisorios de la vivienda ubicada en el predio de la Carrera 20 No. 45 A - 07, en el Sector Catastral Palermo de la Localidad Teusaquillo.

- Al responsables y/o responsables predio de la Carrera 20 No. 45 A – 07, en el Sector Catastral Palermo de la Localidad Teusaquillo, dirigirse al Instituto Distrital de Patrimonio Cultural - IDPC, con el fin que se les brinde orientación sobre las acciones que se deben realizar en el predio de la referencia, toda vez que este se encuentra incluido como un inmueble de interés cultural según lo dispuesto por el decreto 606 de 2011. Así mismo y teniendo en cuenta las recomendaciones hechas por dicho instituto, realizar las acciones en el predio que garanticen las condiciones de estabilidad y habitabilidad de la vivienda allí emplazada, con el propósito de garantizar durante la vida útil de la estructura, las condiciones adecuadas para su uso.

- Al responsable y/o los responsables de la edificación emplazada en el predio de la Carrera 20 No. 45 A – 07, en el Sector Catastral Palermo de la Localidad Teusaquillo, hacer un seguimiento periódico de las condiciones de estabilidad de la misma, con el propósito de desarrollar intervenciones oportunas que impidan la manifestación de situaciones que generen condiciones de riesgo en la infraestructura pública y privada del sector.

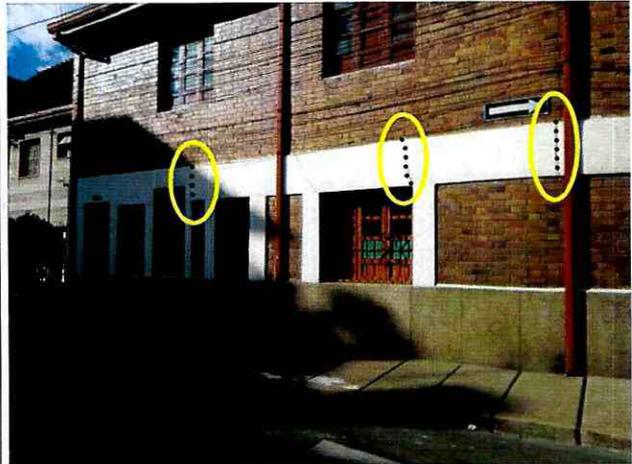
Fotografía 4. Fisuras identificadas en muros de cerramiento de la vivienda ubicada en el predio de la Carrera 20 No. 45 A - 07, en el Sector Catastral Palermo de la Localidad Teusaquillo.

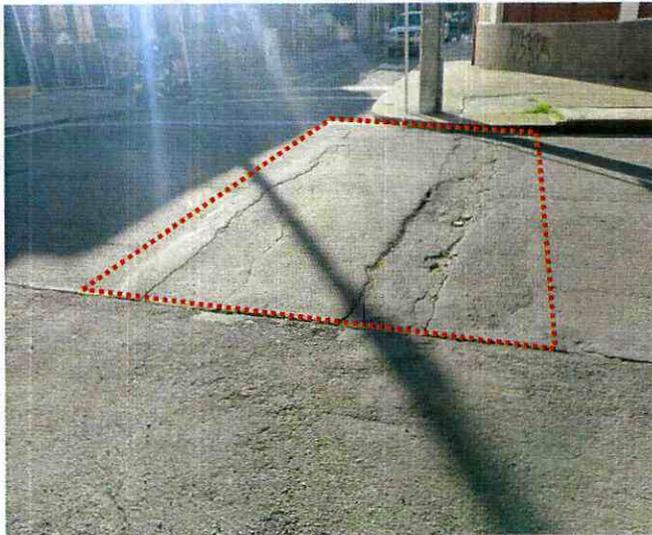
Sobre la vía vehicular ubicada al costado oriental de la vivienda, que corresponde a la Carrera 20 a la altura de la Calle 45 A y que cuenta con carpeta de rodadura asfáltica, se

identifican deformaciones en un área de 6 m de longitud y 2 m de ancho aproximadamente (ver fotografías 5 y 6). Al momento de la visita técnica se percibieron vibraciones en la vivienda en mención en momentos donde diferentes vehículos circulaban por el área que presenta deformaciones en la vía mencionada; área que se ubica a una distancia de 2 m de los cerramientos de la edificación.

Fotografía 5. Deformaciones identificadas en la vía vehicular ubicada en la zona oriental de la vivienda evaluada en el cruce de la Carrera 20 con Calle 45 A.

- A la Alcaldía Local Teusaquillo y al Instituto de Desarrollo Urbano - IDU, desde sus respectivas competencias, desarrollar las intervenciones requeridas sobre el tramo vial afectado a la altura de la Carrera 20 con Calle 45 A, en el Sector Catastral Palermo de la Localidad Teusaquillo, con el propósito de garantizar un tránsito seguro de vehículos y evitar la ocurrencia de vibraciones que pudiesen favorecer la manifestación de daños en la infraestructura y edificaciones adyacentes.

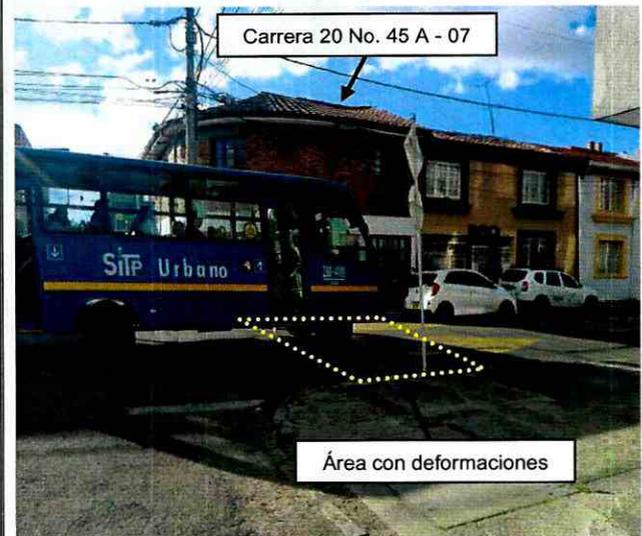
Fotografía 6. Flujo de vehículos por la Carrera 20 a la altura de la Calle 45 A. Se observa que cruzan por el área que presenta deformaciones.
