DIAGNÓSTICO TÉCNICO DI - 11377
SUBDIRECCIÓN DE ANÁLISIS DE RIESGOS Y EFECTOS DE CAMBIO CLIMÁTICO
COORDINACIÓN DE ASISTENCIA TÉCNICA
Evento SIRE No. 4865234

DIRECCIÓN	Calle 55 Sur No. 4F-18 Este MJ 37	ÁREA DIRECTA		160 m ²		
SECTOR CATASTRAL	La Fiscala Norte	POBLACIÓN ATENDIDA		22		
UPZ	56 – Danubio	FAMILIAS	3	ADULTOS	12	NIÑOS 10
LOCALIDAD	5 - Usme	PREDIOS EVALUADOS		3		
CHIP	AAA0234NCAF	OFICIO REMISORIO		CR-29369

Movimiento en masa – Procesos Locales

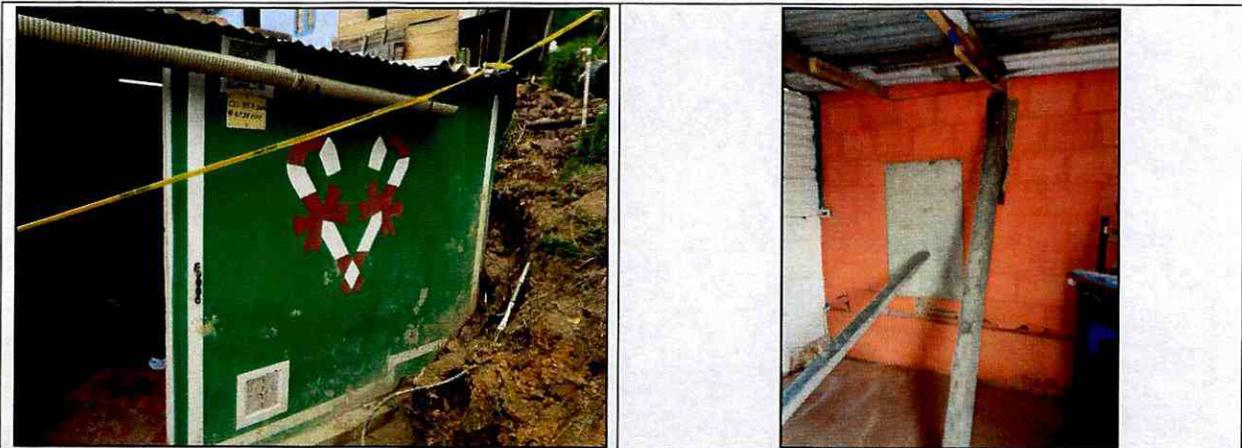
Se identifica en el sector dos movimientos en masa de carácter local, el movimiento en masa 1, se localiza al costado oriental de la vivienda C1, el cual se presentó en un talud de corte implementado en este sector, para la adecuación del predio y posterior emplazamiento de la vivienda, involucrando un volumen de material de aproximadamente 6 metros cúbicos conformado por suelo orgánico y cobertura vegetal, los cuales se

depositaron en la parte baja del talud contra el muro de cerramiento de la vivienda emplazada en el predio en mención; situación que originó deformación y agrietamiento en el muro de cerramiento, el cual se apuntalo por parte de los responsables del mismo.

Foto 1 y 2. Vista de la vivienda C1 y las afectaciones identificadas en la misma, originadas por el movimiento en masa 1 evaluado.

- Recomendación de evacuación temporal y preventiva de la vivienda C1, en el sector Catastral La Fiscala Norte de la Localidad de Usme, mediante el Acta No. 1424, notificando al Señor José Robinson Rodríguez, identificado con Cedula de Ciudadanía No. 79.921.006 de Bogotá, numeral de contacto 305 3708087, en el predio habita una familia conformada por 4 adultos y 3 menores.

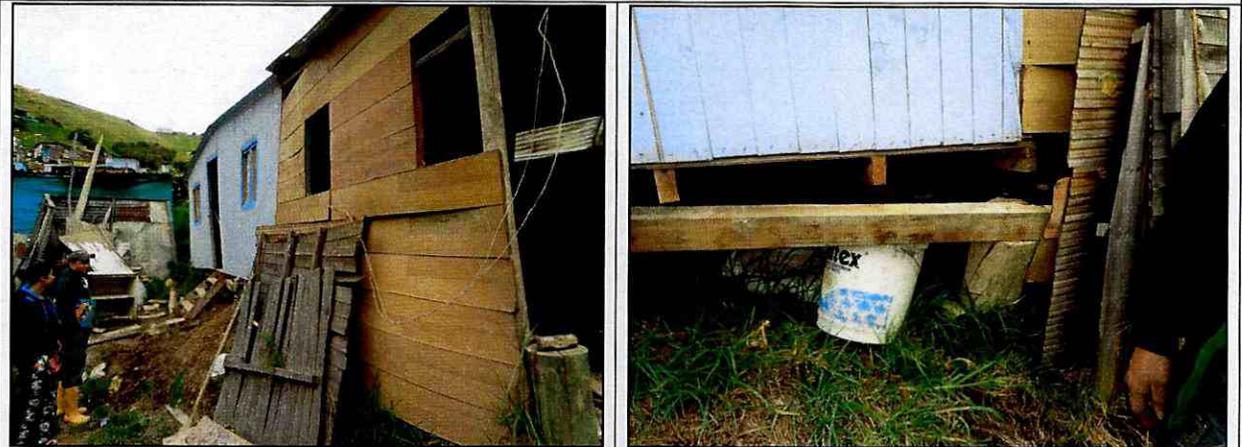
Foto 3 y 4. Vista de la vivienda C2 y las afectaciones identificadas en la misma.

- Recomendación de evacuación temporal y preventiva de la vivienda C2, en el sector Catastral La Fiscala Norte de la Localidad de Usme, mediante el Acta No. 1425, notificando al Señor Mario Matamoros, identificado con Cedula de Ciudadanía No. 79.706.543 de Bogotá, numeral de contacto 322 8141999, en el predio habita una familia conformada por 4 adultos y 3 menores.

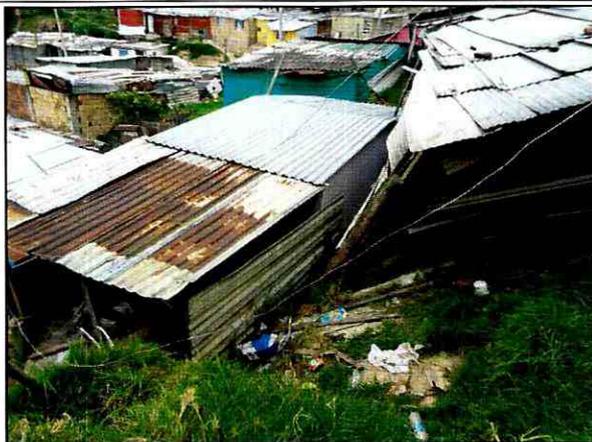
Foto 5. Vista de la vivienda C3 y los daños que presenta la misma.

- Recomendación de evacuación temporal y preventiva de la vivienda C3, en el sector Catastral La Fiscala Norte de la Localidad de Usme, mediante el Acta No. 1426, notificando a la Señora María Idalyth Alarcón Salcedo, identificado con Cedula de Ciudadanía No. 52.500.097 de Bogotá, numerales de contacto 317 2459492 – 313 8947427, en el predio habita una familia conformada por 4 adultos y 2 menores.

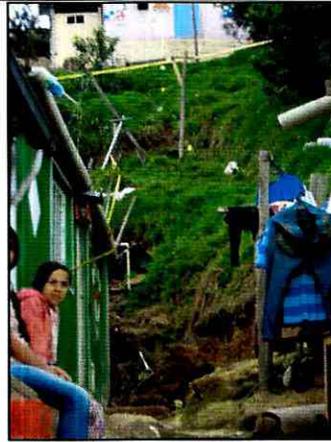
El movimiento en masa 2, corresponde a un movimiento rotacional, el cual se presentó en la parte alta de la ladera y se caracteriza por un escarpe de aproximadamente 40 centímetros, una grieta de tracción longitud cercana a los 25 metros, abertura de 30 centímetros y profundidad de aproximadamente 1.20 metros, el cual involucra un volumen de material de aproximadamente 60 metros cúbicos, en el cual se encuentran inmersas las viviendas C2 y C3, situación que ha dado origen a pérdida de verticalidad de las mismas, situación que pudiere generar el colapso parcial y/o total de las mismas, por un avance en dicho movimiento.

Se aprecia a lo largo de la ladera, que se adelantaron inadecuadas conexiones de acueducto y alcantarillado provenientes de las viviendas localizadas en la parte alta de la misma, situación que favorece infiltraciones de agua potable y servidas en la ladera, saturando el terreno y dando origen al movimiento en masa 2.

Foto 6. Vista del sector donde se presentó el movimiento en masa 2.

- A la Alcaldía Local de Usme. identificar el responsable y/o responsables de implementar adecuadas medidas de estabilización y/o contención en la ladera evaluada, donde se presentaron los movimientos en masa identificados, donde se incluyan sistemas para el manejo de las aguas de escorrentía. Acciones que se deben adelantar con el apoyo de personal idóneo, tramitando los permisos respectivos y teniendo en cuenta la normatividad vigente.

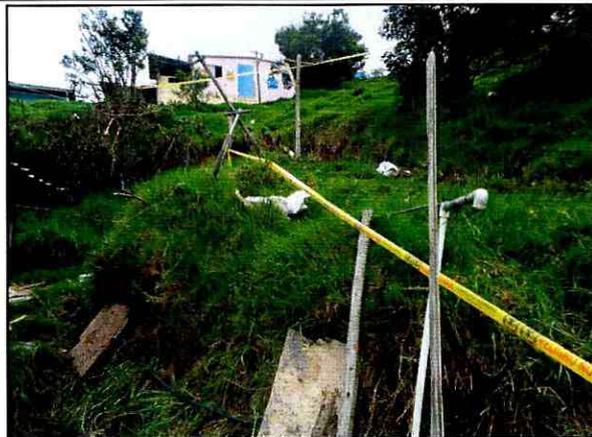
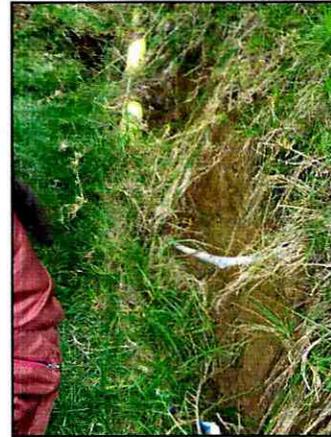
Foto 7 y 8. Vista de la ladera evaluada donde se aprecian las conexiones inadecuadas de acueducto y alcantarillado.

- A la Empresa de Alcantarillado y Aseo de Bogotá E.S.P, verificar la legalidad de las conexiones de acueducto y alcantarillado localizadas en la zona evaluada, en el Sector Catastral La Fiscala Norte de la Localidad de Usme, esto con el fin de descarta que se presenten filtraciones, desempates que pudieren deteriorar las condiciones de estabilidad de la ladera.
