| | <b>DIAGNÓSTICO TÉCNICO</b> | Código: | GAR-FT-03 |

**DIAGNÓSTICO TÉCNICO DI – 11378**  
**SUBDIRECCIÓN DE ANÁLISIS DE RIESGOS Y EFECTOS DE CAMBIO CLIMÁTICO**  
**COORDINACIÓN DE ASISTENCIA TÉCNICA**  
**RADICADO IDIGER 2018ER533**

| <b>DIRECCIÓN</b> | Carrera 104 N° 13 C – 40<br>Casa 185 | <b>ÁREA DIRECTA</b> | 30 m <sup>2</sup> | | |

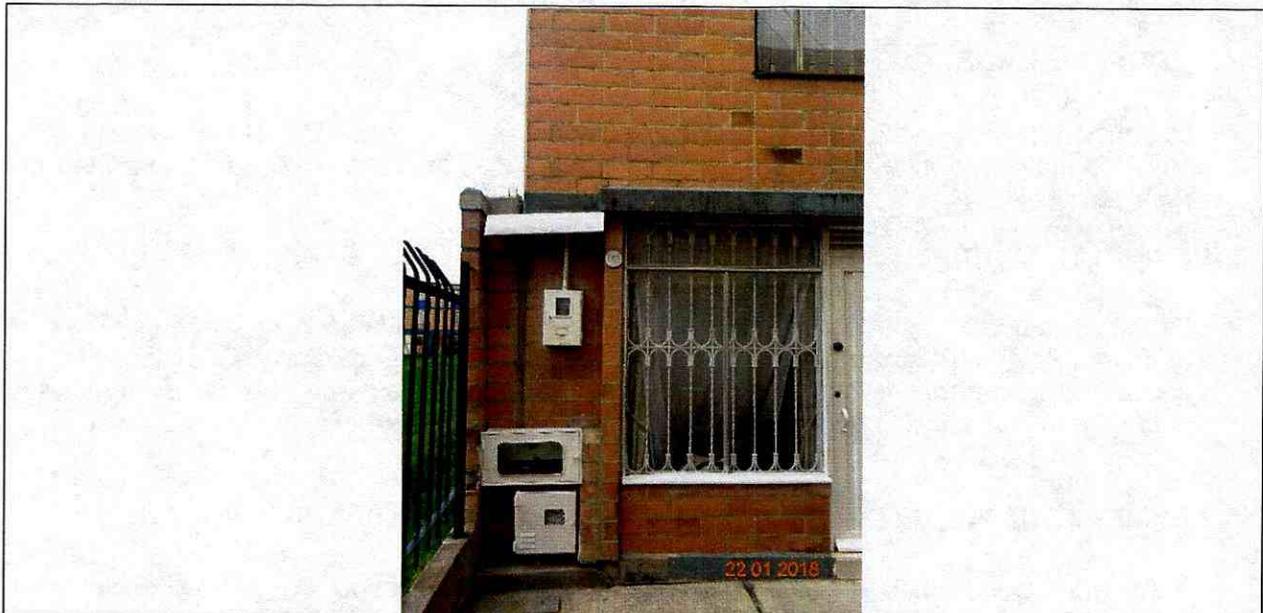
**Fotografía 1:** Se observa las humedades que se presenta en la placa de entrepiso hacia el costado occidental.

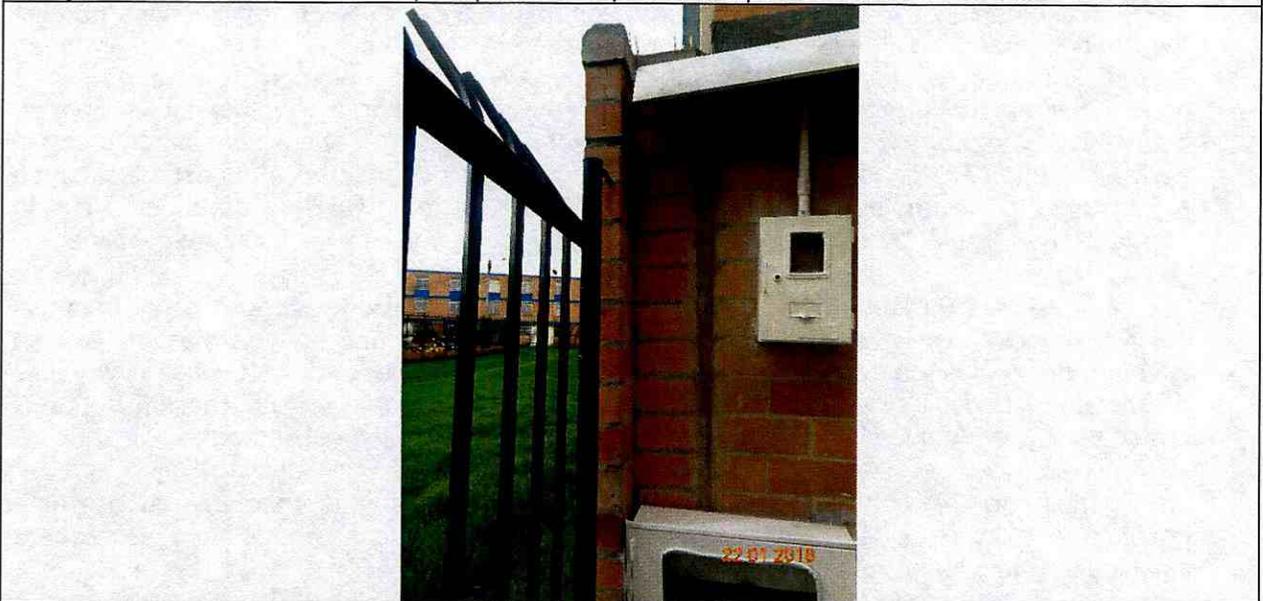
**Fotografía 2:** Se observa las humedades que se presenta en la placa de entrepiso hacia el costado occidental.
