DIAGNÓSTICO TÉCNICO DI - 11379
SUBDIRECCIÓN DE ANÁLISIS DE RIESGOS Y EFECTOS DE CAMBIO CLIMÁTICO
COORDINACIÓN DE ASISTENCIA TÉCNICA
EVENTO SIRE 4865294
RADICADO IDIGER 2018ER952

DIRECCIÓN	Calle 43 No. 57 - 41	ÁREA DIRECTA	2800 m ²				
SECTOR CATASTRAL	Centro Administrativo Occidental	POBLACIÓN ATENDIDA	500				
UPZ	104 – Parque Simón Bolívar CAN	FAMILIAS	0	ADULTOS	500	NIÑOS	0
LOCALIDAD	13 – Teusaquillo	PREDIOS EVALUADOS	1				
CHIP	AAA0248URLF	OFICIO REMISORIO	CR-29374

ESTRUCTURAL: Daño Leve.

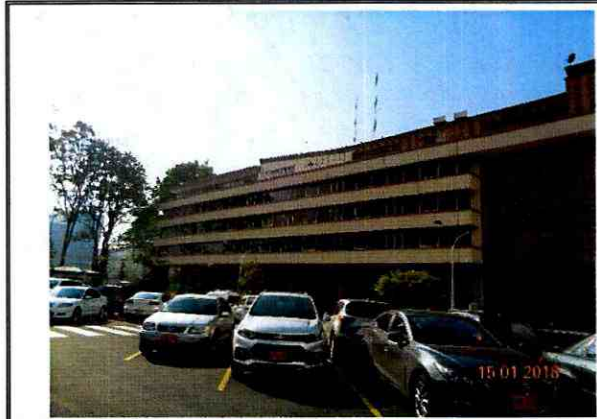
Foto No. 1. Vista frontal edificación emplazada en el predio de la Calle 43 No. 57 - 41

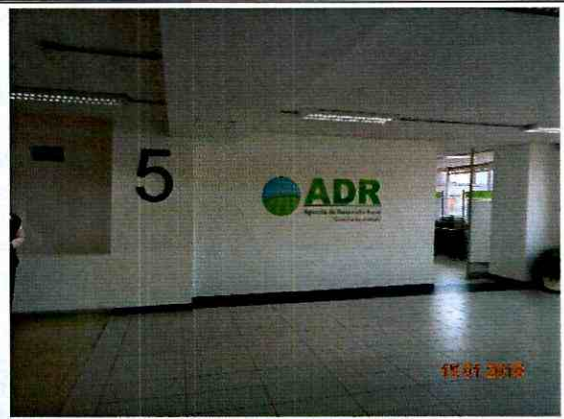
En el predio de la referencia se emplaza una edificación de cinco (05) niveles, construida posiblemente bajo un sistema estructural de pórticos en concreto, con muros divisorios y perimetrales en mampostería, losas de entrepiso en concreto. En la inspección visual realizada al costado occidental del quinto nivel de la edificación se identifica el levantamiento de las baldosas en una longitud de aproximadamente 5.0 metros y fisuras en muros divisorios de tendencia vertical y horizontal y algunas dilataciones entre divisiones en Drywall y los muros que conforman la estructura. De igual manera, se realiza revisión de la losa de entre piso entre el cuarto y quinto nivel y no se identifican daños en esta.

Foto No. 2. Evaluación realizada quito piso costado occidental de la edificación

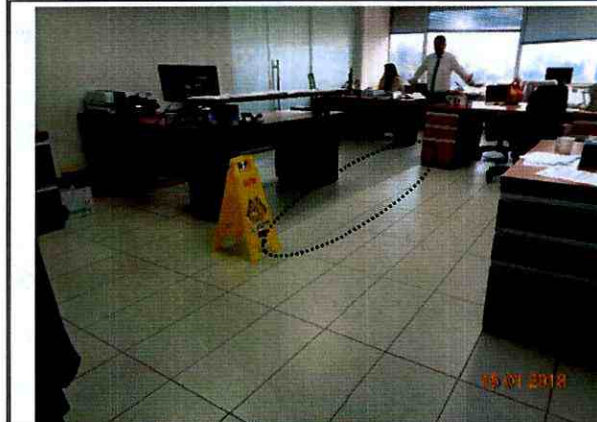
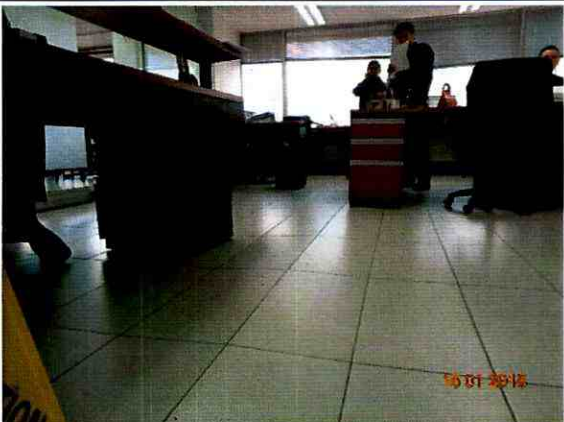
El levantamiento de las baldosas se puede estar relacionado con dilataciones y contracciones térmicas que se presentan en la estructura; al igual que pueden asociarse con deficiencias constructivas al momento de la instalación de las mismas; situación que con base en la inspección visual realizada no se puede precisar.

Foto No. 3 y 4. Levantamiento de baldosas

- A los responsables de la edificación emplazada en el predio de la Calle 43 No. 57 – 41, Sector Catastral Centro Administrativo Occidental de la Localidad de Teusaquillo, realizar actividades de mantenimiento y reparación de los elementos que presentan daños, de manera continua y periódica con el ánimo de mantener en óptimas condiciones estructurales la edificación evaluada.

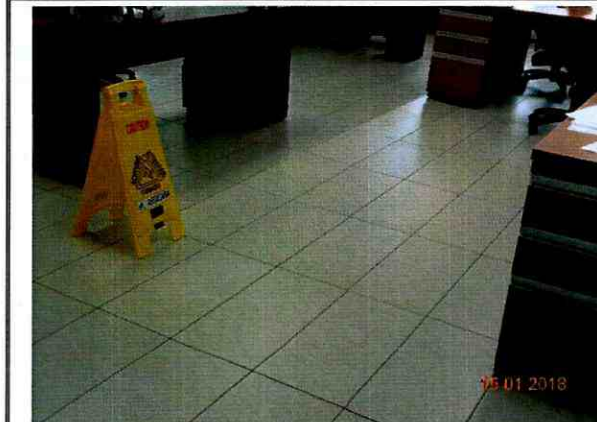
Foto No. 5. Levantamiento de baldosas

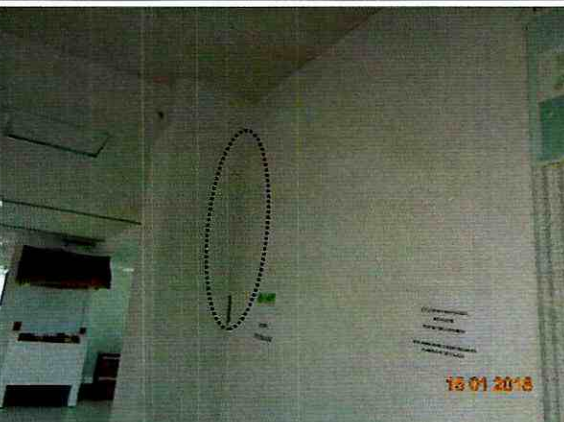
Foto No. 6. Fisuras y dilataciones entre muros
