DIAGNÓSTICO TÉCNICO DI-11380
SUBDIRECCIÓN DE ANÁLISIS DE RIESGOS Y EFECTOS DE CAMBIO CLIMÁTICO
COORDINACIÓN DE ASISTENCIA TÉCNICA
RADICADO IDIGER 2018ER1589

DIRECCIÓN	Calle 113 Sur No. 7 – 16 Calle 113 Sur No. 7 – 22 Calle 112 A Sur No. 7 – 17 Calle 112 A Sur No. 7 – 23	ÁREA DIRECTA	292 m ² .				
BARRIO	Antonio José de Sucre III	POBLACIÓN ATENDIDA	10				
UPZ	58 – Comuneros	FAMILIAS	4	ADULTOS	5	NIÑOS	5
LOCALIDAD	05 – Usme.	PREDIOS EVALUADOS	4				
CHIP	AAA0145MEYX AAA0145MEXM AAA0145MFZY AAA0145MFRJ	OFICIO REMISORIO	CR – 29377.

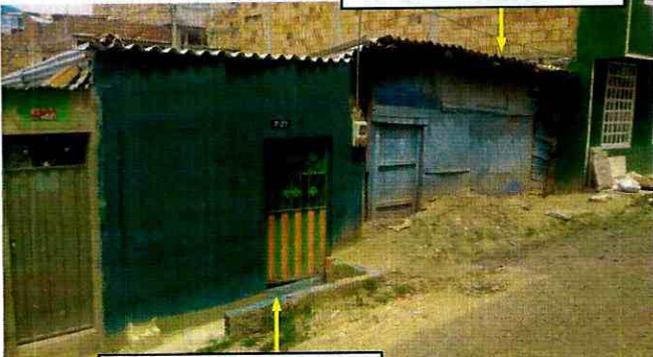
Los predios de la Calle 113 Sur No. 7 – 16, la Calle 113 Sur No. 7 – 22, la Calle 112 A Sur No. 7 – 17 y la Calle 112 A Sur No. 7 – 23, se emplazan hacia la zona media de una ladera con una pendiente cercana a los 20°, consolidada urbanísticamente, con vías de acceso vehicular pavimentadas y en afirmado. Las viviendas del sector se encuentran construidas de forma escalonada, dadas las condiciones topográficas del terreno, por lo que para el emplazamiento de las mismas, se han implementado taludes de corte y/o relleno confinados posiblemente mediante muros en mampostería y piedra pegada, los cuales no son adecuados para soportar empujes horizontales (*ver fotografías 1, 4 y 5*).

En el predio de la Calle 113 Sur No. 7 – 16, se ubica una vivienda de un nivel con cerramiento de fachada en madera y cubierta en tejas de fibrocemento apoyadas sobre elementos de madera. No fue posible el ingreso a la edificación ya que no se encontró quien atendiera la visita técnica (*ver fotografía 1*).

En el predio de la Calle 113 Sur No. 7 – 22 (*ver fotografía 1*), se ubica una edificación de un nivel en fachada y dos niveles hacia la zona posterior, construida en mampostería parcialmente confinada, con placas de piso en concreto, placa de entepiso aligerada conformada por bloques de arcilla cocida apoyados sobre láminas metálicas y recubrimiento en mortero y cubierta en tejas de fibrocemento soportadas por correas de madera. Uno de los dos niveles de la zona posterior corresponde a un sótano en donde los muros de cerramiento hacen las veces de elementos de contención y sobre los cuales se identifica huellas de humedad (*ver fotografías 2 y 3*). Sobre los elementos que conforman la vivienda no se identifican daños estructurales. El señor Wilmer Gómez quien atiende la visita, manifiesta que las humedades del costado sur del sótano (*ver fotografía 2*), al parecer se encuentran relacionadas con una fuga de aguas residuales de la edificación emplazada en el predio de la Calle 113 Sur No. 7 – 10, que ya fue reparada; a su vez manifiesta que las humedades presentes en los muros del costado oriental al parecer se encuentran relacionadas con un apozamiento de aguas en la zona de patio del predio de la Calle 113 Sur No. 7 – 16 (*ver fotografía 3*), situaciones que con base en la inspección visual no fue posible determinar.

<p>Fotografía 1. Vista de las viviendas ubicadas en los predios de la Calle 113 Sur No. 7 – 16 y la Calle 113 Sur No. 7 – 22, en el Barrio Antonio José de Sucre III de la Localidad Usme.</p>	<p>Fotografía 2. Humedad identificada en los muros del costado sur del sótano de la vivienda ubicada en el predio de la Calle 113 Sur No. 7 – 22, en el Barrio Antonio José de Sucre III de la Localidad Usme.</p>

- Al responsable de la vivienda ubicada en el predio de la Calle 113 Sur No. 7 – 16, en el Barrio Antonio José de Sucre III de la Localidad de Usme, desarrollar las acciones necesarias encaminadas a dar un adecuado manejo de las aguas que al parecer se están apoyando en la zona de patio y de esta forma impedir la filtración de aguas hacia predios vecinos.

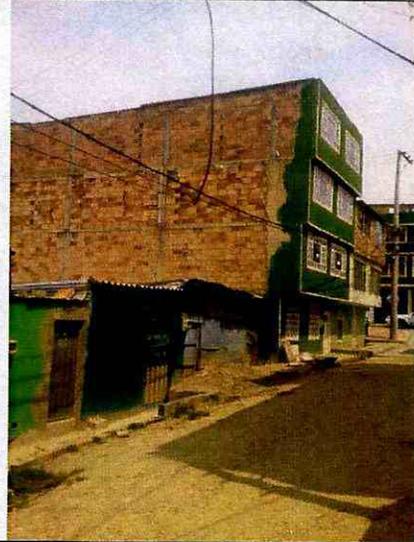
Las vías vehiculares ubicadas en la zona frontal de los predios valorados cuentan con una superficie en afirmado y sin obras hidráulicas para el manejo de las aguas de escorrentía superficial (*ver fotografías 4 y 5*). Sobre el terreno aledaño a los predios inspeccionados no se identifican condiciones que indiquen la manifestación de movimientos en masa.

Fotografía 4. Vista del sector donde se ubican las viviendas emplazadas en los predios de la Calle 113 Sur No. 7 – 16 y la Calle 113 Sur No. 7 – 22, en el Barrio Antonio José de Sucre III de la Localidad Usme. Se observa la vía ubicada sobre la Calle 113.

- A la Alcaldía Local Usme, desde su competencia, adelantar las acciones administrativas tendientes a la implementación de obras hidráulicas que den manejo a las aguas de escorrentía superficial sobre las vías adyacentes a las viviendas ubicadas en los predios de la Calle 113 Sur No. 7 – 16, la Calle 113 Sur No. 7 – 22, la Calle 112 A Sur No. 7 – 17 y la Calle 112 A Sur No. 7 – 23, en el Barrio Antonio José de Sucre III de la Localidad de Usme.

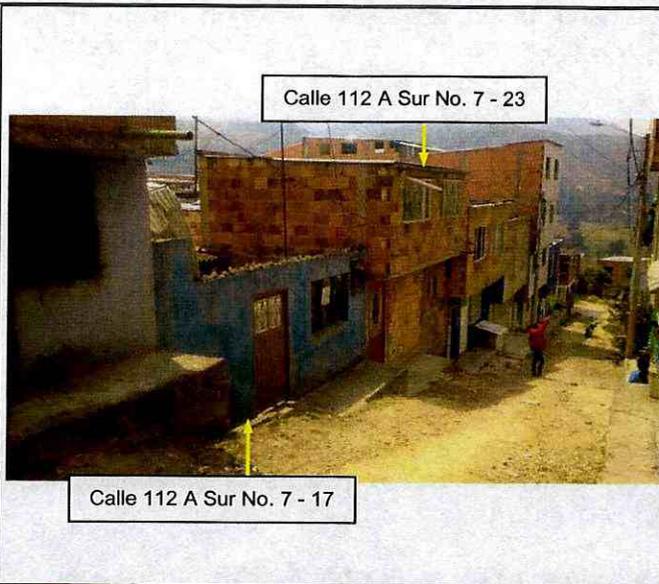
La vivienda ubicada en el predio de la Calle 112 A Sur No. 7 – 17 (*ver fotografía 5*), corresponde a una edificación de un nivel construida en mampostería de carga sin confinar, con pisos en placa de concreto y cubierta en tejas de fibrocemento apoyadas sobre correas de madera. En uno de los muros de cerramiento del costado suroccidental, adyacente a la zona de patio del predio de la Calle 113 Sur No. 7 – 16, se identifica huellas de humedad (*ver fotografía 6*). Sobre los elementos que hacen parte de dicha vivienda no se identifican daños estructurales.

En el predio de la Calle 112 A Sur No. 7 – 23 (*ver fotografía 5*), se ubica una vivienda de dos niveles construida en mampostería parcialmente confinada con placa de entepiso en concreto y cubierta liviana en tejas de fibrocemento. Sobre los elementos que conforman la fachada no se identifican daños estructurales. Al momento de la visita técnica no se encontró quien permitiera el ingreso a la vivienda.

Fotografía 5. Vista de las viviendas ubicadas en los predios de la Calle 112 A Sur No. 7 – 17 y la Calle 112 A Sur No. 7 – 23, en el Barrio Antonio José de Sucre III de la Localidad Usme.

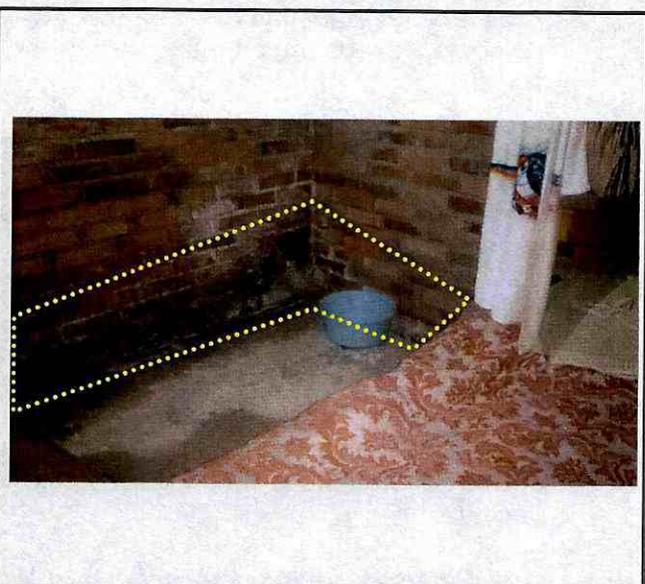
Es posible que las humedades identificadas se encuentren relacionadas con la filtración de aguas de las redes hidráulicas públicas del sector, la filtración de aguas de las redes internas de las viviendas ubicadas en el sector evaluado, la ausencia de sistemas para el manejo de aguas de escorrentía superficial en las vías adyacentes y en la zonas de patio de las viviendas, así como la ausencia de medidas de impermeabilización de los muros que manifiestan humedades.

Fotografía 6. Humedad identificada en los muros de cerramiento del costado suroriental de la vivienda emplazada en el predio de la Calle 112 A Sur No. 7 – 23.

- A los responsables de las viviendas ubicadas en los predios de la Calle 113 Sur No. 7 – 16, la Calle 113 Sur No. 7 – 22, la Calle 112 A Sur No. 7 – 17 y la Calle 112 A Sur No. 7 – 23, en el Barrio Antonio José de Sucre III de la Localidad de Usme, desarrollar las acciones conduzcan al mantenimiento, mejoramiento y/o reforzamiento de las edificaciones con el acompañamiento de personal idóneo, garantizando que se cumplan los requerimientos establecidos en la Ley 400 de 1997 en el Decreto No. 926 del 19 de marzo de 2010, Reglamento Colombiano de Construcción Sismo Resistente NSR-10, de acuerdo con la normatividad vigente, lo anterior con el propósito de garantizar durante la vida útil de la estructura, las condiciones adecuadas para su uso.
