DIAGNÓSTICO TÉCNICO DI-11381
SUBDIRECCIÓN DE ANÁLISIS DE RIESGOS Y EFECTOS DE CAMBIO CLIMÁTICO
COORDINACIÓN DE ASISTENCIA TÉCNICA
RADICADO IDIGER 2018ER2021 – 2018ERIE626

Movimiento en masa: Deslizamiento local.

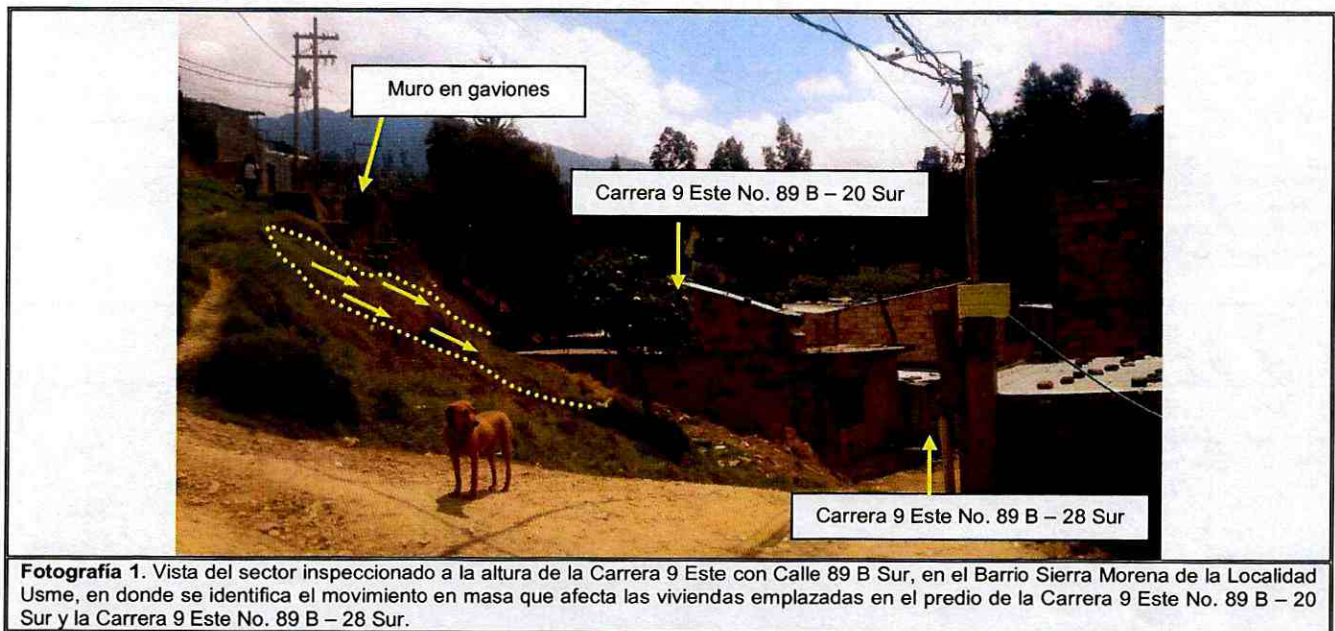
El sector donde se emplaza el predio de la Carrera 9 Este No. 89 B – 20 Sur, corresponde a una ladera de pendiente moderada, consolidada parcialmente urbanísticamente, con vías de acceso vehicular en afirmado (*ver fotografía 1*).

El movimiento en masa identificado a la altura de la Carrera 9 Este con Calle 89 B Sur (costado norte del predio de la Carrera 9 Este No. 89 B – 20 Sur), presenta condiciones semejantes a las evidenciadas en Julio de 2017 (*ver fotografías 1 y 2*) y sigue recostado sobre los cerramientos del costado nororiental de la vivienda ubicada en el predio de la Carrera 9 Este No. 89 B – 20 Sur (*ver fotografía 3*). Sobre la masa que conforma el movimiento, se observa una zona con presencia de humedad, Sobre el muro en gaviones ubicado en el sector, no se identifican deformaciones, hundimientos y/o pérdida de verticalidad (*ver fotografía 4*). En los elementos externos que conforman las viviendas de un nivel que se

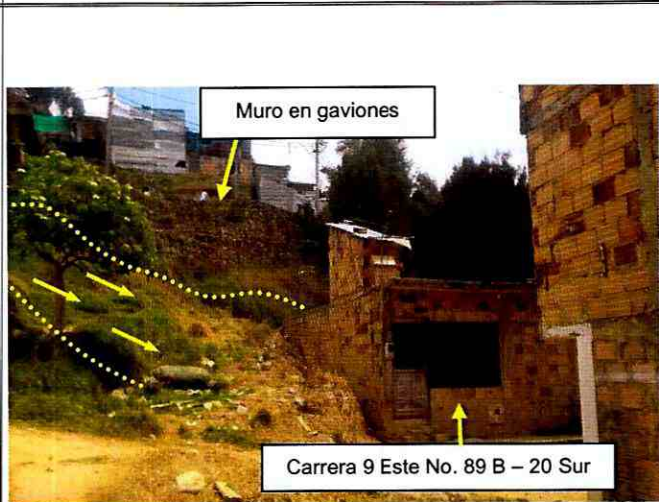
Es posible que el avance del movimiento en masa identificado en el sector se encuentre favorecido por la filtración de aguas provenientes de las redes hidráulicas de la zona, así como por el aporte de aguas provenientes de la parte alta de la ladera que ante la ausencia de obras de captación fluyan hasta la zona donde se ubica dicho movimiento en masa. Situación que con base en la inspección visual no es posible precisar.

Fotografía 2. Vista del sector inspeccionado a la altura de la Carrera 9 Este con Calle 89 B Sur, en el Barrio Sierra Morena de la Localidad Usme, en donde se observa el movimiento en masa identificado desde Junio de 2004.

- A la Alcaldía Local Usme, desde sus respectivas competencias adelantar las gestiones pertinentes que conduzcan al desarrollo de intervenciones que garanticen la estabilidad de la zona donde se identifica un movimiento en masa, a la altura de la Carrera 9 Este con Calle 89 B Sur, en el Barrio Sierra Morena de la Localidad Usme, de esta forma evitar la ocurrencia de daños en la infraestructura pública y privada del sector.

- A la Alcaldía Local Usme, desde sus respectivas competencias adelantar las gestiones que conduzcan a la implementación de obras para el manejo de aguas de escorrentía superficial en el sector evaluado a la altura de la Carrera 9 A Este con Calle 89 B Sur, en el Barrio Sierra Morena de la Localidad Usme, a fin de evitar el aporte de aguas sobre la zona evaluada que puedan favorecer el avance del movimiento en masa identificado en el sector y la ocurrencia de daños sobre las edificaciones emplazadas en la zona.

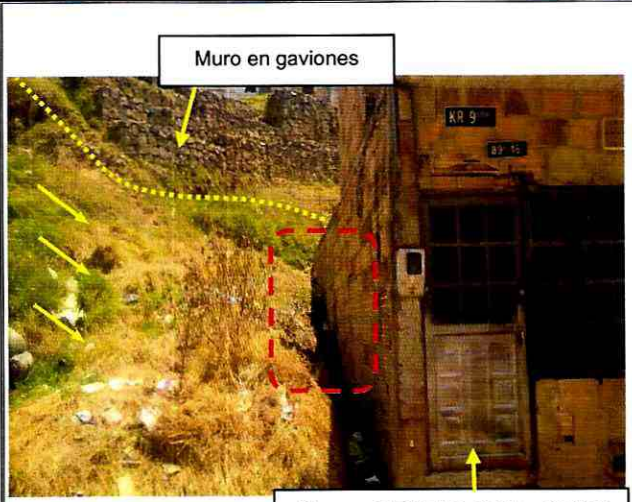
Fotografía 3. Material que se recuesta sobre los muros de cerramiento de la vivienda emplazada en el predio de la Carrera 9 Este con Calle 89 B Sur, en el Barrio Sierra Morena de la Localidad Usme.

- La estabilidad y habitabilidad de las viviendas emplazadas en los predios de la Carrera 9 Este No. 89 B – 20 Sur y la Carrera 9 Este No. 89 B – 28 Sur, en el Barrio Sierra Morena de la Localidad Usme, se encuentran comprometidas en la actualidad ante cargas normales de servicio por el movimiento en masa identificado al costado nororiental de las mismas, además es posible que ante la presencia de cargas dinámicas como por ejemplo un sismo se presenten daños importantes, lo cual no es posible aseverar con base en la inspección visual.

- A los responsables de las viviendas ubicadas en los predios de la Carrera 9 Este No. 89 B - 20 Sur y la Carrera 9 Este No. 89 B – 28, en el Barrio Sierra Morena de la Localidad Usme, mantener las recomendaciones de evacuación dadas desde el 29 de Julio de 2017 por el IDIGER y consignadas en el Diagnóstico Técnico DI-10869, hasta tanto se desarrollen las acciones que garanticen la estabilidad del terreno donde se ubican.
- A la Empresa de Acueducto, Agua, Alcantarillado y Aseo de Bogotá – EAB, desde sus respectivas competencias, desarrollar las gestiones pertinentes, tendientes a verificar si las redes hidráulicas que se encuentran en el sector presentan afectaciones que pudiesen estar favoreciendo el aporte de aguas a la zona donde se ubica el movimiento en masa identificado a

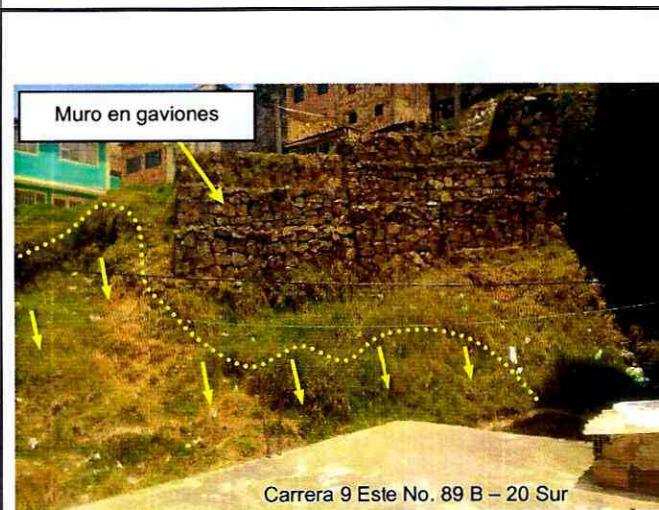
Fotografía 4. Vista muro en gaviones ubicado en el sector de la Carrera 9 A Este Entre la Calle 89 B Sur y la Calle 89 C Sur, en el Barrio Sierra Morena de la Localidad Santa Fe. Se observa el movimiento en masa local identificado desde el año 2004.

- Si bien no se identifican daños sobre el muro en gaviones ubicado en el sector inspeccionado a la altura de la Carrera 9 Este con Calle 89 B Sur, las condiciones de inestabilidad del terreno al costado norte del mismo favorecen la manifestación de afectaciones en los elementos que lo conforman y eventualmente comprometer la funcionalidad del muro en la zona cercana al proceso de inestabilidad.

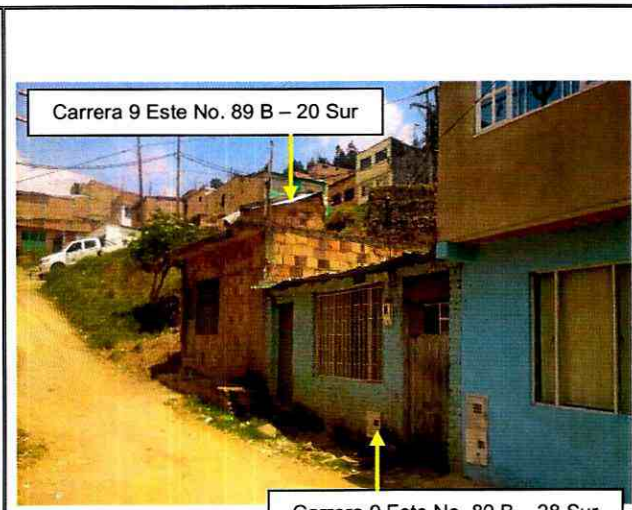
emplazan en los predios de la Carrera 9 Este No. 89 B – 20 Sur y la Carrera 9 Este No. 89 B – 28 Sur, no se identifican daños estructurales (*ver fotografía 5*). Al momento de la visita técnica no se encontró quien pudiese atenderla y al parecer se encuentran habitadas.

Fotografía 5. Viviendas ubicadas en los predios de la Carrera 9 Este No. 89 B - 20 Sur y la Carrera 9 Este No. 89 B - 28 Sur, en el Barrio Sierra Morena de la Localidad Usme.
