DIAGNÓSTICO TÉCNICO DI - 11385
SUBDIRECCIÓN DE ANÁLISIS DE RIESGOS Y EFECTOS DE CAMBIO CLIMÁTICO
COORDINACIÓN DE ASISTENCIA TÉCNICA
EVENTO SIRE 4867675

DIRECCIÓN	Carrera 6 No. 1 C - 28	ÁREA DIRECTA	450 m ²				
SECTOR CATASTRAL	Las Cruces	POBLACIÓN ATENDIDA	10				
UPZ	95 – Las Cruces	FAMILIAS	-----	ADULTOS	10	NIÑOS	---
LOCALIDAD	03 – Santa Fe	PREDIOS EVALUADOS	1				
CHIP	AAA0032XOZM	OFICIO REMISORIO	CR-29387

ESTRUCTURAL: Daño Moderado.

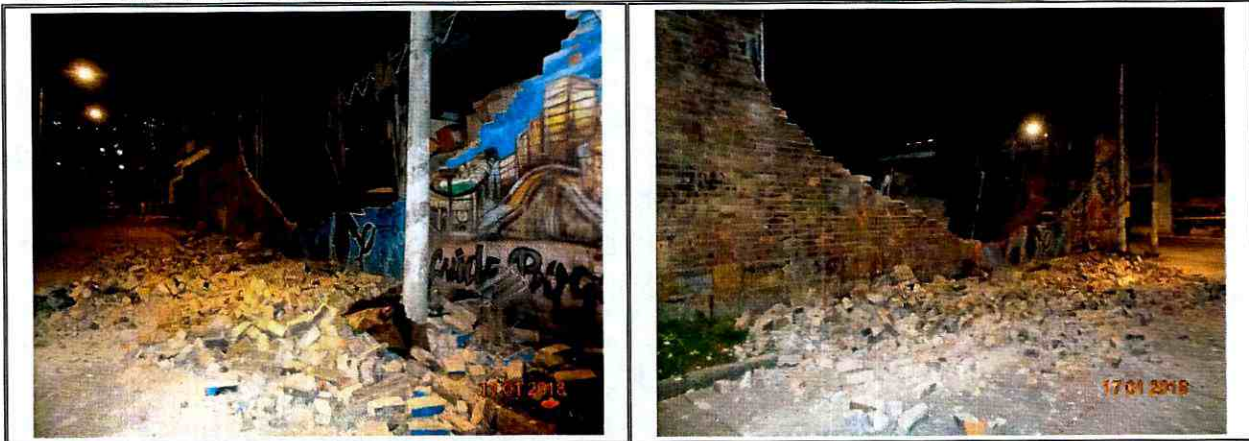
En el predio de la referencia se emplaza una edificación de un (01) nivel, construida posiblemente bajo un sistema estructural de muros en mampostería simple, con cubierta liviana en tejas de zinc soportada por entramado en madera que descansa sobre los muros de la misma; la edificación presenta deficiencias constructivas relacionadas con la ausencia de elementos de confinamiento y amarre tipo vigas y columnas y por la calidad de los materiales usados para su construcción. Se presenta el colapso del muro de cerramiento perimetral sobre el costado nororiental, en una longitud de aproximadamente 20 metros y contaba con una altura de aproximadamente 6.0 metros. Los materiales producto del colapso (3.0 m³ aproximadamente), se depositan sobre la Calle 1 C Bis obstaculizando parcialmente el tráfico por esta.

Dentro de las posibles causas por las que se presenta el colapso del muro de cerramiento perimetral sobre el costado nororiental, se pueden mencionar las deficiencias constructivas que presenta relacionadas con la ausencia de elementos de confinamiento y amarre. De otra parte, los daños pueden asociarse con la vetustez y con la falta de mantenimiento que es evidente en la estructura.

Foto No. 1 y 2. Colapso muro perimetral costado nororiental del predio de la Carrera 6 No. 1C – 28, Sector Catastral Las Cruces de la Localidad de Santa Fe

- Colapso total del muro de cerramiento perimetral sobre el costado nororiental del predio de la Carrera 6 No. 1 C – 28, Sector Catastral Las Cruces de la Localidad de Santa Fe.

- A los responsables de la edificación emplazada en el predio de la Carrera 6 No. 1 C – 28, Sector Catastral Las Cruces de la Localidad de Santa Fe, mantener la recomendación de restricción de uso, hasta tanto se implementen las obras que garanticen las condiciones de estabilidad estructural, y funcionalidad de la misma; acciones que deben ser adelantadas con el apoyo de personal idóneo, garantizando que se cumplan los requerimientos establecidos en el Reglamento colombiano de

Construcción Sismo Resistente NSR-10, de acuerdo a la normatividad vigente, para lo cual se deben tramitar los permisos y licencias respectivos.

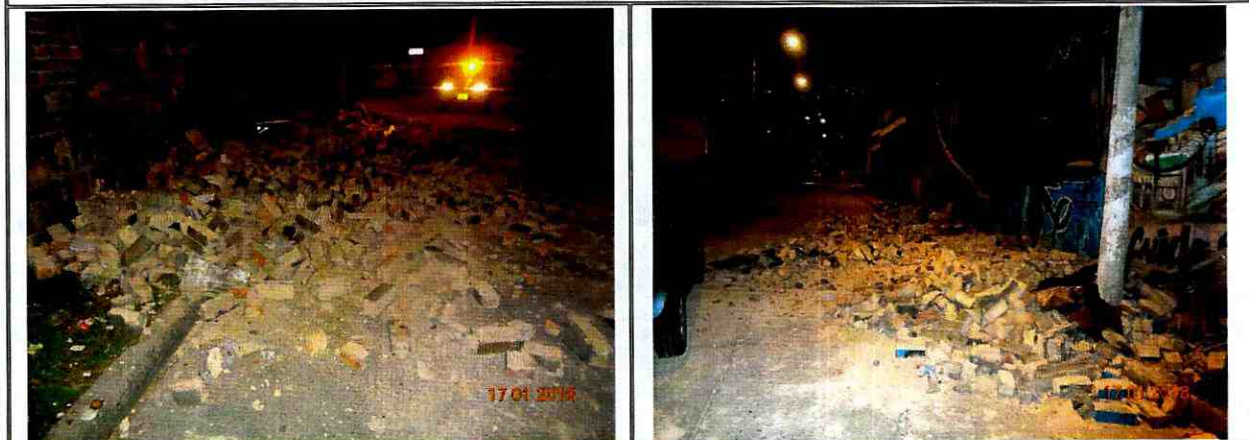
Foto No. 3 y 4. Material producto del colapso sobre la Calle 1 C Bis

SI	X	NO	¿CUAL?	Obstrucción vía Calle 1 C Bis por el material producto del colapso del muro
----	---	----	--------	---

- A la Alcaldía Local de Santa Fe, mantener la restricción de uso de la vía Calle 1 C Bis del Sector Catastral Las Cruces, hasta tanto se realicen las actividades que permitan mitigar el riesgo de colapso total del muro de cerramiento perimetral de la edificación emplazada en el predio de la Carrera 6 No. 1 C – 28.
- Se recomienda a la Alcaldía Local de Santa Fe, realizar un seguimiento de las condiciones de estabilidad y funcionalidad de la edificación emplazada en el predio de la Carrera 6 No. 1 C – 28, Sector Catastral Las Cruces de la Localidad de Santa Fe y del terreno evaluado, con el propósito que los responsables desarrollen intervenciones oportunas que impidan la manifestación de situaciones que generen condiciones de riesgo en la infraestructura pública y privada del sector.
