DIAGNÓSTICO TÉCNICO DI-11387
SUBDIRECCIÓN DE ANÁLISIS DE RIESGOS Y EFECTOS DE CAMBIO CLIMÁTICO
COORDINACIÓN DE ASISTENCIA TÉCNICA
RADICADO IDIGER 2018ER1118

DIRECCIÓN	Carrera 73 C no. 35 C-42 Sur.	ÁREA DIRECTA	100 M2 aprox.				
SECTOR CATASTRAL	Ciudad Kennedy Central.	POBLACIÓN ATENDIDA	3				
UPZ	47 - Kennedy Central.	FAMILIAS	1	ADULTOS	3	NIÑOS	0
LOCALIDAD	8 - Kennedy.	PREDIOS EVALUADOS	1				
CHIP	AAA0043RCYX.	OFICIO REMISORIO	CR-29390.

Estructural: Daños Leves.

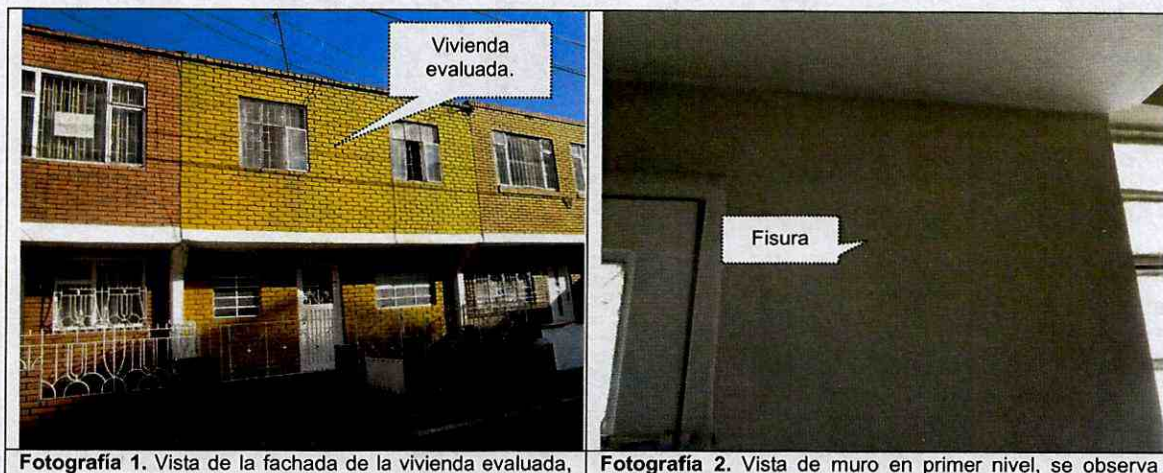
En el predio evaluado de la Carrera 73 C No. 35 C- 42 Sur, se ubica una vivienda de uso residencial, con una edad de construcción superior a treinta (30) años, que corresponde a una edificación de dos (2) niveles en altura (ver fotografía 1), construida en sistema estructural de muros de carga en mampostería de arcilla cocida sin refuerzo (deficiencia constructiva) y placa de entepiso en retícula de madera. Algunos muros de la vivienda presentan fisuras irregulares leves que no alcanzan un milímetro de abertura y que se puntualizan en algunos sectores de la vivienda (ver fotografías 2 y 3), salvo estas afectaciones la vivienda presenta un buen estado de conservación de elementos estructurales y no estructurales.

no se observan daños estructurales importantes.	presencia de fisura leve.
---	---------------------------

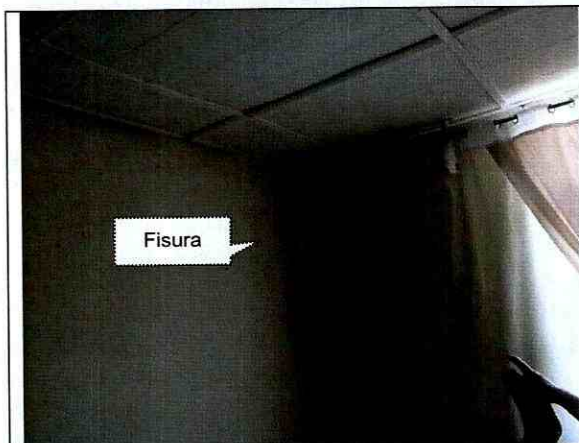
Los daños evidenciados en la vivienda de la Carrera 73 C No. 35 C- 42 Sur, posiblemente están asociados al deterioro de la construcción durante su vida útil sumado a las deficiencias constructivas que evidencia; situación anterior que no es posible precisar con base en la inspección visual realizada.

Fotografía 3. Vista de muro en segundo nivel, se observa presencia de fisura leve.

- Al responsable y/o responsables de la vivienda ubicada en el predio de la Carrera 73 C No. 35 C-42 Sur, en el Barrio Ciudad Kennedy Central de la Localidad Kennedy, se recomienda implementar acciones para el mantenimiento, mejoramiento y/o reforzamiento de la vivienda, garantizando que se cumplan los requerimientos establecidos en el Decreto No. 926 del 19 de marzo de 2010 y el Decreto No. 340 del 13 Febrero de 2012, Reglamento Colombiano de Construcción Sismo Resistente NSR-10 de acuerdo con la normatividad vigente, con el ánimo de garantizar durante la vida útil las condiciones más adecuadas para su uso.

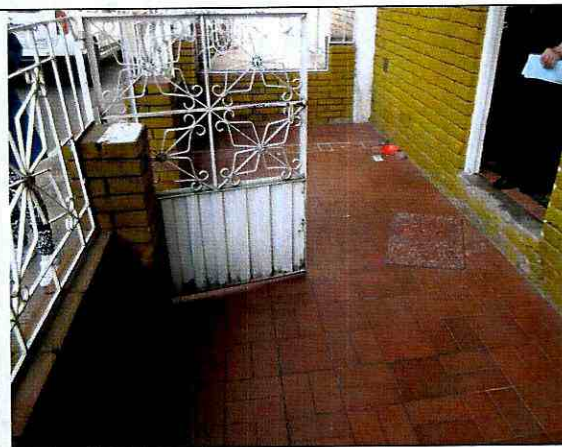
La peticionaria manifiesta que se ha bajado el piso cerca de los andenes, no obstante con base en la inspección visual realizada, no es posible evidenciar que se esté presentando algún tipo de hundimiento importante en andenes o vías del sector (ver fotografías 4 y 5).

Fotografía 4. Vista de zona de antejardín, no se observan daños importantes en piso.

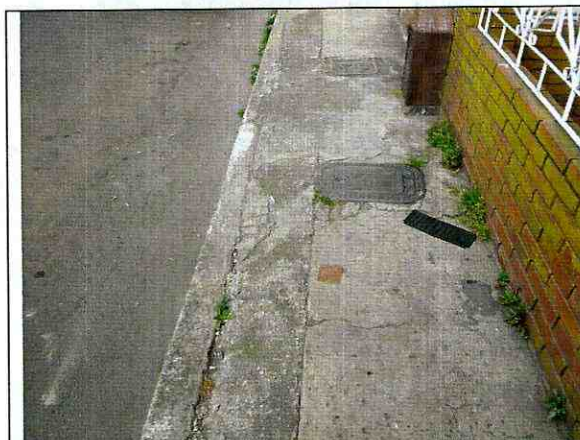
Fotografía 5. Vista de zona de andén, no se observan daños importantes en piso.

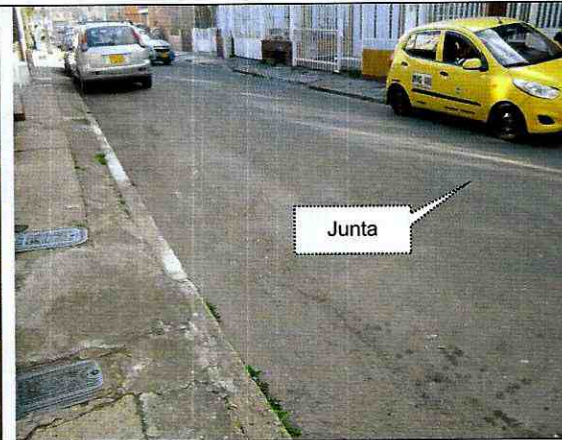
Adicionalmente la peticionaria manifiesta que la vía en el sector presenta una "grieta" en el centro; no obstante lo anterior, con base en la inspección visual se identifica que esta "grieta", realmente corresponde a junta constructiva entre los carriles de la vía (ver fotografía 6).

Fotografía 6. Vista de la vía frente al predio evaluado, no se observan daños importantes, se observa junta constructiva.
