**DIAGNÓSTICO TÉCNICO – DI- 11388**  
**SUBDIRECCIÓN DE ANÁLISIS DE RIESGOS Y EFECTOS DE CAMBIO CLIMÁTICO**  
**COORDINACIÓN DE ASISTENCIA TÉCNICA**  
**RADICADO IDIGER 2018ER742**

<b>DIRECCIÓN:</b>	Calle 143 N° 139-12	<b>ÁREA DIRECTA:</b>	148 m <sup>2</sup>
<b>SECTOR CATASTRAL</b>	San Carlos de Suba	<b>POBLACIÓN ATENDIDA:</b>	1
<b>UPZ:</b>	71-Tibabuyes	<b>FAMILIAS</b>	1
<b>LOCALIDAD:</b>	11-Suba	<b>ADULTOS</b>	1
<b>CHIP</b>	AAA0153AEDE	<b>NIÑOS</b>	0
		<b>PREDIOS EVALUADOS</b>	1
		<b>DOCUMENTO REMISORIO</b>	CR-29394

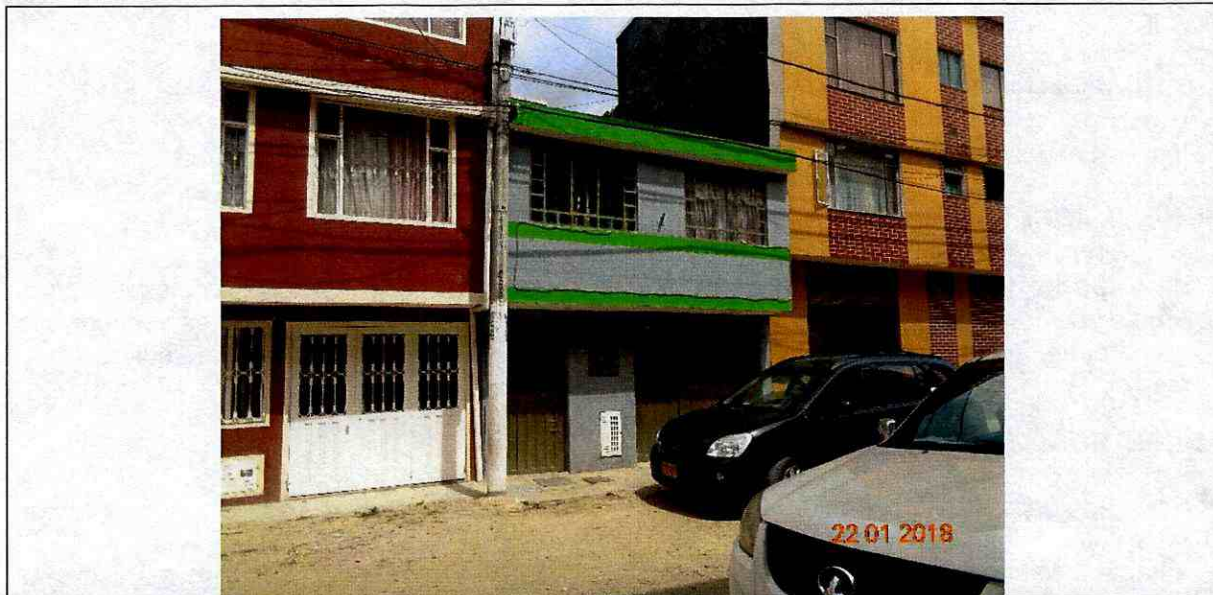
**Fotografía 1:** Vista de la fachada del predio de la Calle 143 N° 139-12, de la Localidad de Suba

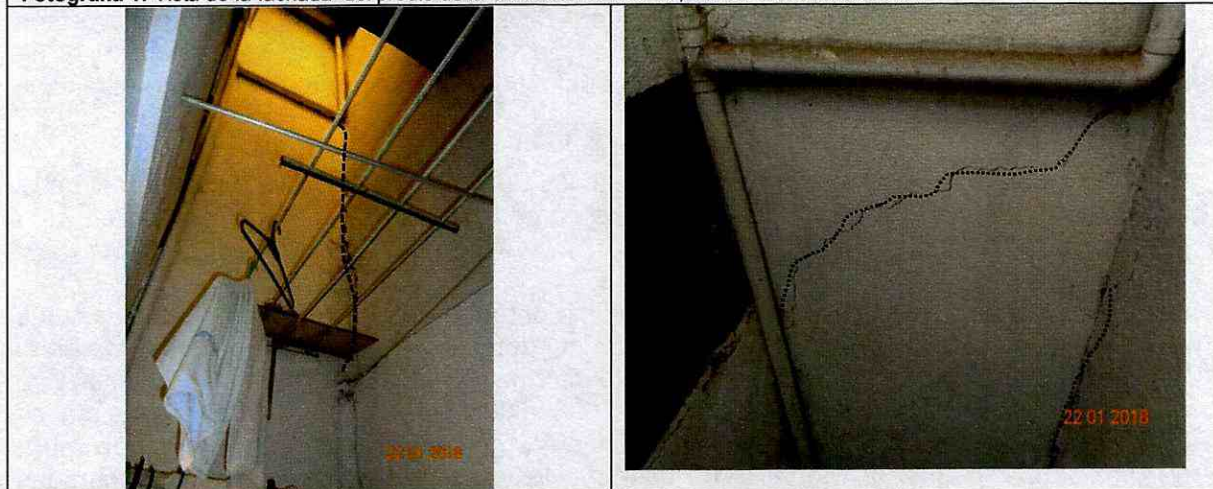
Realizando la verificación, se evidencia que el muro del costado nor-occidental presenta una grieta de tendencia escalonada de longitud aproximada de 1.5 m y abertura de 1 mm; igualmente, en la esquina de la junta de dilatación del muro se evidencia una grieta de tendencia longitudinal con abertura cercana a los 2 mm y una longitud de 2.5 m (ver foto 2 y 3).

Dentro de las posibles causas por las cuales se presentan dichos daños, se encuentra la falta de mantenimiento y mejoramiento de la vivienda.

**Fotografía 2 y 3:** Se evidencian las fisuras en los muros perimetrales, e igualmente la separación entre la cubierta y los muros que lo soportan.

- La estabilidad estructural, la habitabilidad y funcionalidad de la vivienda emplazada en el predio de la Calle 143 N° 139-12, de la Localidad de Suba, no se encuentran comprometidas en la actualidad, ni por las fisuras evidenciadas, ni ante cargas normales de servicio.

- Al responsable y/o responsables de la vivienda emplazada en el predio de la Calle 143 N° 139-12, de la Localidad de Suba, realizar las acciones pertinentes al mantenimiento de la

vivienda allí existente, con el propósito de garantizar durante la vida útil del inmueble, las condiciones adecuadas para su uso.
