DIAGNÓSTICO TÉCNICO DI - 11390
SUBDIRECCIÓN DE ANÁLISIS DE RIESGOS Y EFECTOS DE CAMBIO CLIMÁTICO
COORDINACIÓN DE ASISTENCIA TÉCNICA
RADICADO IDIGER No. 2018ER1247

DIRECCIÓN	Sector Diagonal 49A Sur No. 13D-69.	ÁREA DIRECTA			1 Ha Aprox.		
BARRIO	Marco Fidel Suarez	POBLACIÓN ATENDIDA			200 Aprox.		
UPZ	54 – Marruecos.	FAMILIAS	S-I	ADULTOS	S-I	NIÑOS	S-I
LOCALIDAD	18 – Rafael Uribe Uribe.	PREDIOS EVALUADOS			20 Aprox.		
CHIP	S-I	OFICIO REMISORIO			CR-29397

Movimiento en masa: Intervención Antrópica.

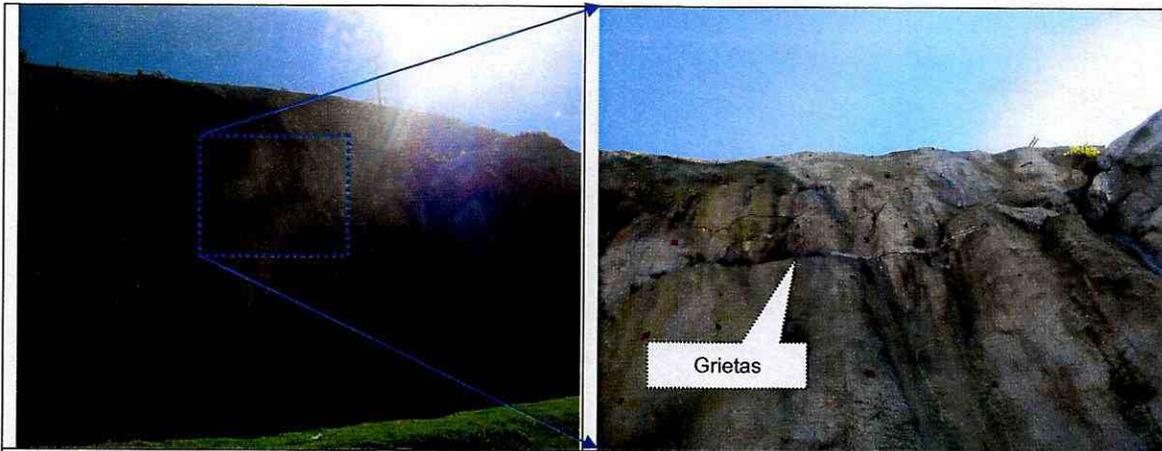
Fotografía 1. Vista panorámica de las obras de mitigación en el sector evaluado, donde se observa daño puntual por presencia de grietas en el material de recubrimiento.

Fotografía 2. Vista en detalle del punto donde el recubrimiento en concreto lanzado evidencia la presencia de grietas (Imagen tomada el 29 de Enero de 2018).

- A la Unidad Administrativa Especial de Rehabilitación y Mantenimiento Vial – UAERMV, en el marco del contrato 646 de 30 de Diciembre de 2013, adelantar las acciones desde su competencia, que garanticen la intervención por mantenimiento de las obras adelantadas en el sector evaluado en el presente informe y que presentan algunos daños puntuales.

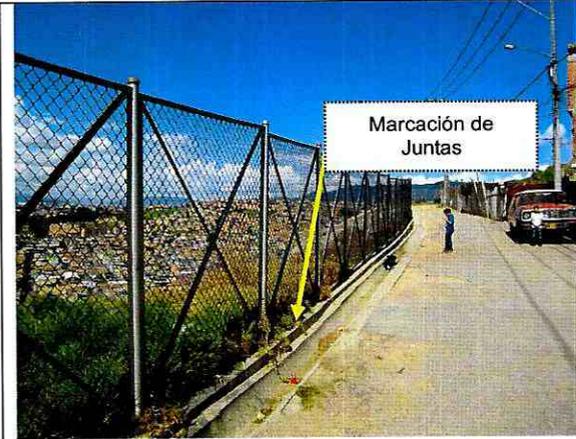
Fotografía 5. Vista de una fracción de la vía de la parte alta del talud, donde se observa marcación leve de junta de dilatación de la junta constructiva de la canal.

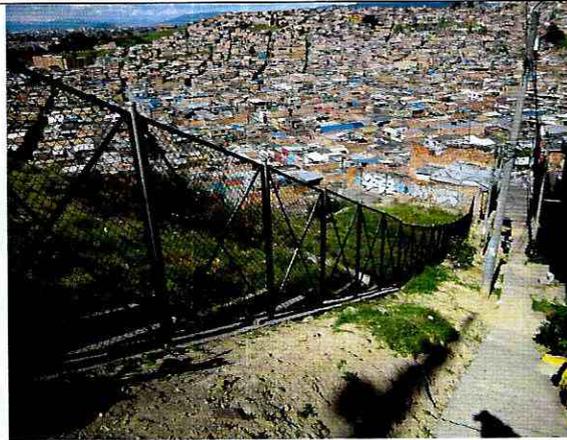
Fotografía 6. Vista general de la Carrera 13 C, contigua al talud de corte (costado oriental).

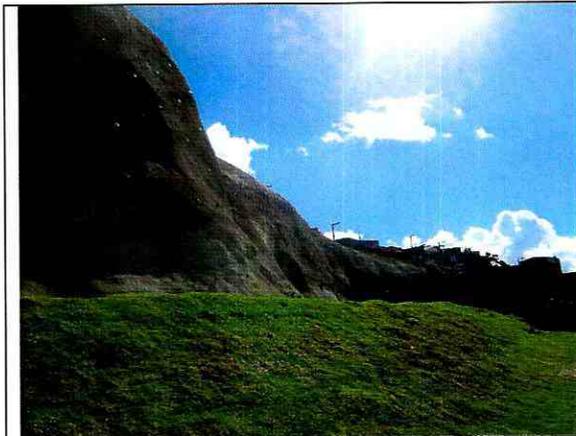
Fotografía 7. Vista panorámica del talud de corte con obras de estabilización, se observa el emplazamiento de viviendas en sector bajo.

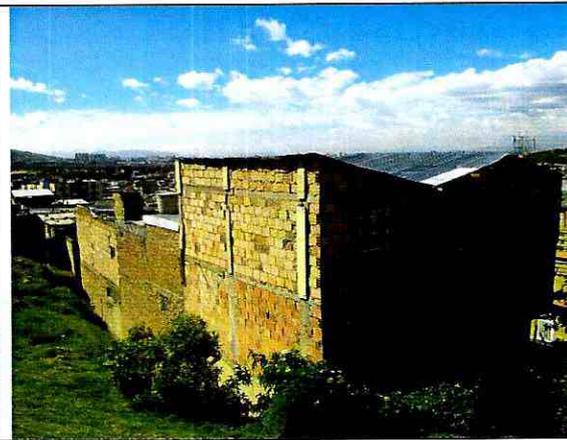
Fotografía 8. Vista de una parte de las viviendas emplazadas en la parte baja del talud de corte evaluado.
