DIAGNÓSTICO TÉCNICO DI-11393
SUBDIRECCIÓN DE ANÁLISIS DE RIESGOS Y EFECTOS DE CAMBIO CLIMÁTICO
COORDINACIÓN DE ASISTENCIA TÉCNICA
RADICADO IDIGER No. 2018ER1129

DIRECCIÓN	Diagonal 47 A Sur No. 52 A - 36	ÁREA DIRECTA	0.01 m ²			
SECTOR CATASTRAL	Venecia	POBLACIÓN ATENDIDA	2			
UPZ	42 - Venecia	FAMILIAS	1	ADULTOS	2	NIÑOS 0
LOCALIDAD	6 - Tunjuelito.	PREDIOS EVALUADOS	1			
CHIP	AAA0015WTHK	OFICIO REMISORIO	CR-29402.

El predio de la Diagonal 47 A Sur No. 52 A – 36 se encuentra en el Sector Catastral Venecia de la Localidad de Tunjuelito. De acuerdo con el Plan de Ordenamiento Territorial de Bogotá - POT (Decreto Distrital 190 de 2004), el sector donde se localiza el predio en referencia no presenta cobertura de amenaza por movimientos en masa ni por inundación (Ver Figura No. 1).

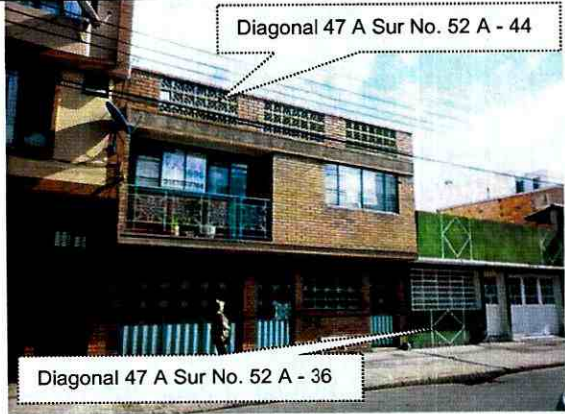
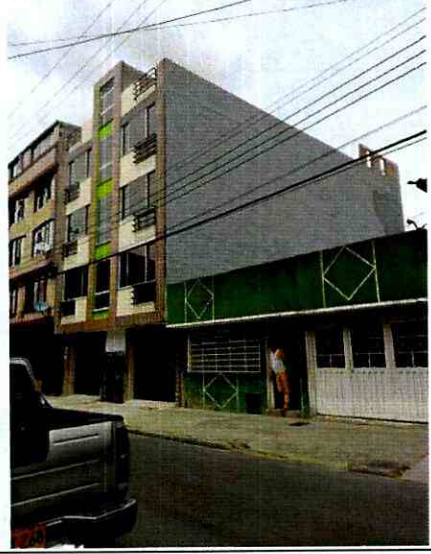
En el costado occidental del predio de la referencia, en la dirección Diagonal 47 A Sur No. 52 A – 44 se encuentra finalizada la construcción de una edificación de 4 niveles en altura más terraza. Al parecer en dicho predio se emplazaba una vivienda de dos niveles de altura (Ver Fotografía 1 y 2). De acuerdo a información de la responsable del predio de la referencia, hace algunos meses finalizó esta construcción y empezaron a evidenciarse daños al interior de su predio. Igualmente manifiesta que dicha construcción en su momento no contó con el respectivo permiso de la curaduría. No es posible hacer una inspección visual y cualitativa al interior del mismo dado que nadie respondió al llamado, al parecer en la actualidad no se encuentra habitado.

<p>Fotografía 1. Vista anterior de las fachadas de los predios con dirección Diagonal 47 A Sur No. 52 A – 36 y Diagonal 47 A Sur No. 52 A – 44 en el Sector Catastral Venecia de la Localidad de Tunjuelito. Fotografía tomada de UAEDC.</p>	<p>Fotografía 2. Vista actual de las fachadas de los predios con dirección Diagonal 47 A Sur No. 52 A – 36 y Diagonal 47 A Sur No. 52 A – 44 en el Sector Catastral Venecia de la Localidad de Tunjuelito.</p>

- A la Alcaldía Local de Tunjuelito, adelantar las acciones necesarias dentro de su competencia, orientadas a verificar la legalidad de la construcción llevada a cabo en el predio de la Diagonal 47 A Sur No. 52 A – 44, en el Sector Catastral Venecia de la Localidad de Tunjuelito.

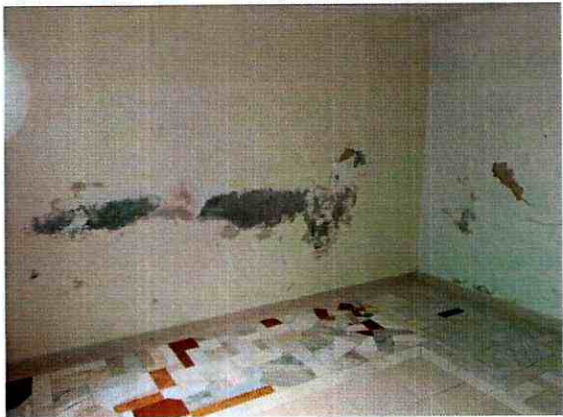
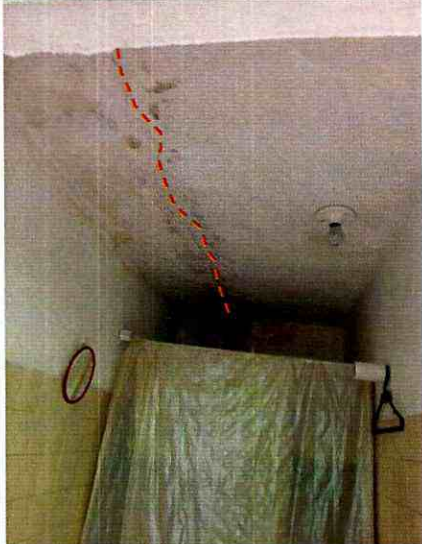
De acuerdo a la tabla anterior se establece que la edificación evaluada (presenta una calificación de daños **leve**).

Los responsables de la vivienda de la referencia mencionan que *“en la querrela se entregó detalle de los daños que hasta el momento se habían materializado en el predio y fueron causados por la construcción de la obra del inmueble ya mencionado, dentro de los daños se incluyen agrietamiento de las paredes en todos los interiores, inundación y caída parcial del techo...”*, los cuales no han sido subsanados en su totalidad y que con base en la inspección visual no se pueden precisar.

<p>Fotografía 3 y Fotografía 4. Vista de los daños al interior del predio con dirección Diagonal 47 A Sur No. 52 A – 36 en el Sector Catastral Venecia de la Localidad de Tunjuelito. Evidencia de humedades, filtraciones y fisuras en muros perimetrales y techo.</p>

- A los responsables de la vivienda de la Diagonal 47 A Sur No. 52 A – 36 en el Sector Catastral Venecia, verificar las actas de vecindad a fin de constatar las condiciones del predio de la Diagonal 47 A Sur No. 52 A – 36, antes de iniciadas las obras de construcción en el predio aledaño con nomenclatura Diagonal 47 A Sur No. 52 A – 44 y compararlas con las condiciones actuales, para poder establecer si se presentaron afectaciones durante la ejecución del proyecto. En caso de ser afirmativo, se recomienda implementar acciones para la intervención y/o mantenimiento, reforzamiento y/o mejoramiento de la calidad de la edificación, con el apoyo de personal idóneo, garantizando que se cumplan los requerimientos establecidos en la normatividad vigente, para lo cual se deben tramitar los permisos y licencias respectivos.

- Al responsable y/o responsables de la edificación ubicada en el predio de la Diagonal 47 A Sur No. 52 A – 36, en el Sector Catastral Venecia de la Localidad de Tunjuelito, hacer un seguimiento permanente de las condiciones de estabilidad de las edificaciones y del terreno con el propósito de desarrollar intervenciones oportunas que impidan la manifestación de situaciones que generen condiciones de riesgo en la infraestructura pública y privada del sector.
