**DIAGNÓSTICO TÉCNICO DI - 11395**  
**SUBDIRECCIÓN DE ANÁLISIS DE RIESGOS Y EFECTOS DE CAMBIO CLIMÁTICO**  
**COORDINACIÓN DE ASISTENCIA TÉCNICA**  
**Radicado IDIGER No. 2018ER1092**

<b>PREDIO</b>	Carrera 8A No. 15-63	<b>ÁREA DIRECTA</b>			800 m <sup>2</sup>	
<b>SECTOR CATASTRAL</b>	Veracruz	<b>POBLACIÓN ATENDIDA</b>			450	
<b>UPZ</b>	93 – Las Nieves	<b>FAMILIAS</b>	0	<b>ADULTOS</b>	450	<b>NIÑOS</b> 0
<b>LOCALIDAD</b>	3 – Santa Fe	<b>PREDIOS EVALUADOS</b>			1	
<b>CHIP</b>	AAA0031PYSY y otros	<b>OFICIO REMISORIO</b>			CR-29417

Estructural – Daños Leves

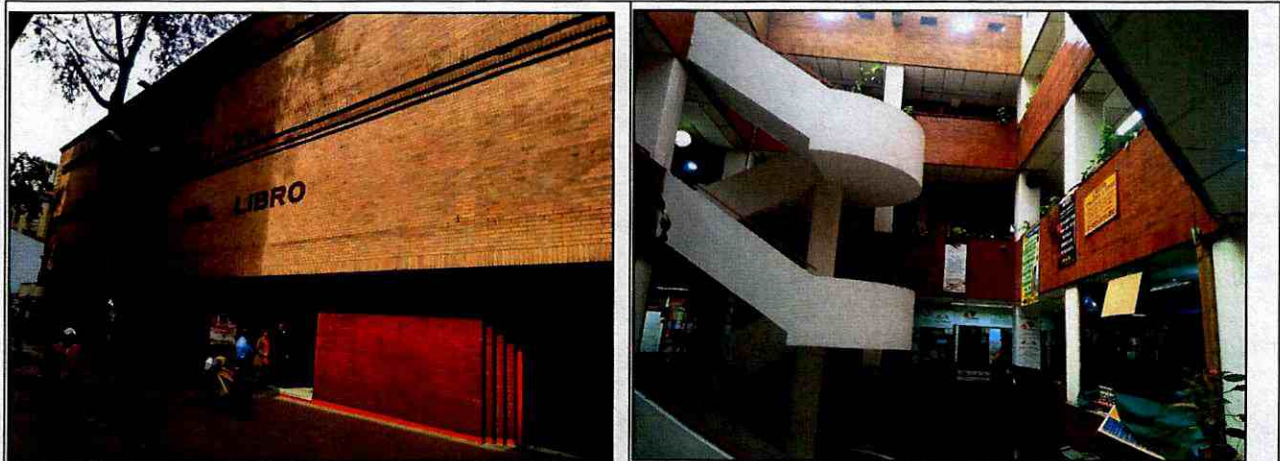
Fotos 1 y 2. Vista de la edificación emplazada en el predio de la Carrera 8A No. 15-63, en el Sector Catastral Veracruz de la Localidad de Santa Fe.

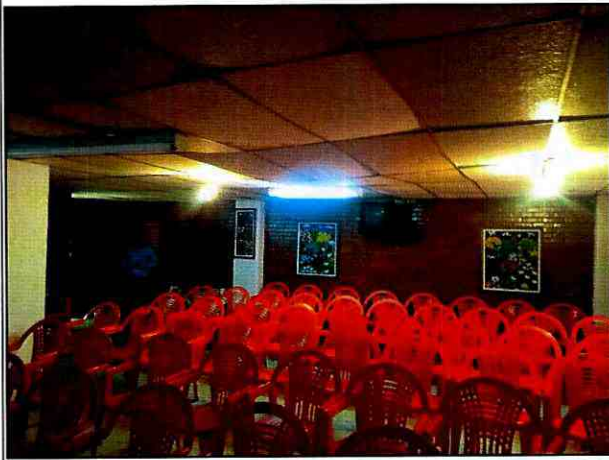
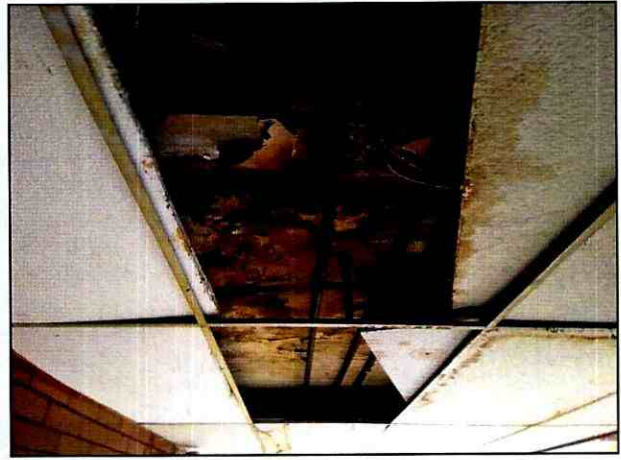
En el predio de la Carrera 8A No. 15-63, se emplaza una edificación de tres niveles y un sótano, construido en pórticos de concreto, con placa de entepiso y cubierta en concreto reforzado, la cual cuenta con uso comercial. Identificando en la placa de cubierta deterioro del manto de impermeabilización, situación que permite filtración de las aguas lluvias al interior de la edificación evaluada; situación que se ve refleja en humedades y deformaciones en el cielo raso en icopor del último nivel. Adicional a esto no se evidencia en la edificación ningún otro tipo de daño que pudiere comprometer la estabilidad estructural de la misma.

**Fotos 3 y 4.** Vista de los daños observados en el cielo raso del último nivel.

- A los responsables y/o copropietarios del predio de la Carrera 8A No. 15-63 donde funciona el Centro Cultural del Libro, en el Sector Catastral Veracruz de la Localidad de Santa Fe, implementar las acciones de mantenimiento de la edificación en general. Acciones que se recomienda adelantar con el apoyo de personal idóneo, teniendo en cuenta la normatividad vigente para el sector. Esto con el fin de garantizar durante la vida útil de la edificación, las condiciones adecuadas para su uso.
- A la Alcaldía Local de Santa Fe, adelantar las acciones administrativas tendientes a realizar el seguimiento de las recomendaciones impartidas mediante este diagnóstico técnico con el objeto de proteger la integridad física de los habitantes y vecinos del sector evaluado.

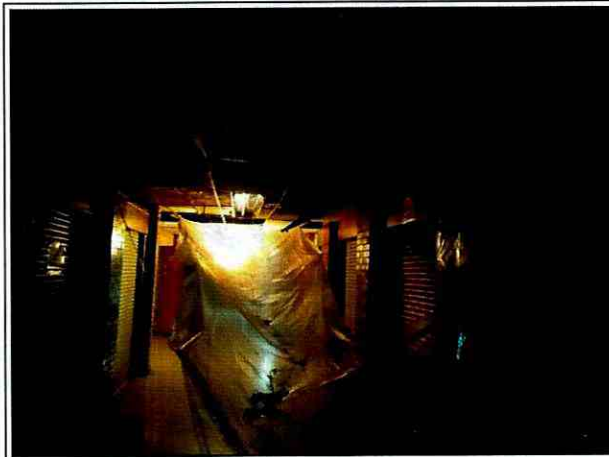
**Foto 5.** Vista de los daños observados en el cielo raso del último nivel.

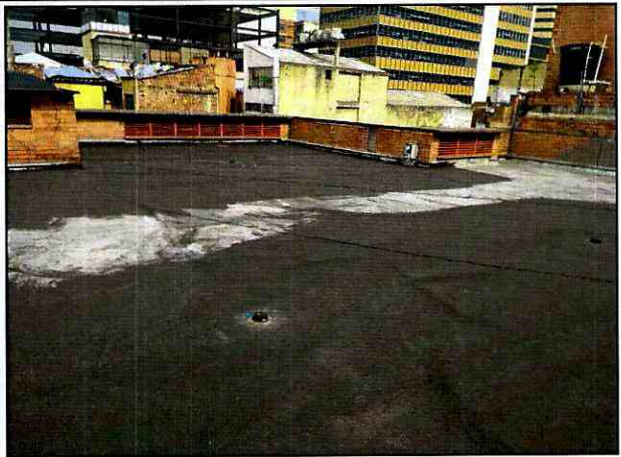
**Foto 6.** Vista del estado del manto de impermeabilización, en el que se evidencia falta de mantenimiento.

- Deterioro de la placa de cubierta de la edificación emplazada en el predio de la Carrera 8A No. 15-63, en el Sector Catastral Veracruz de la Localidad de Santa Fe, de no realizar adecuadas medidas de mantenimiento en la misma.

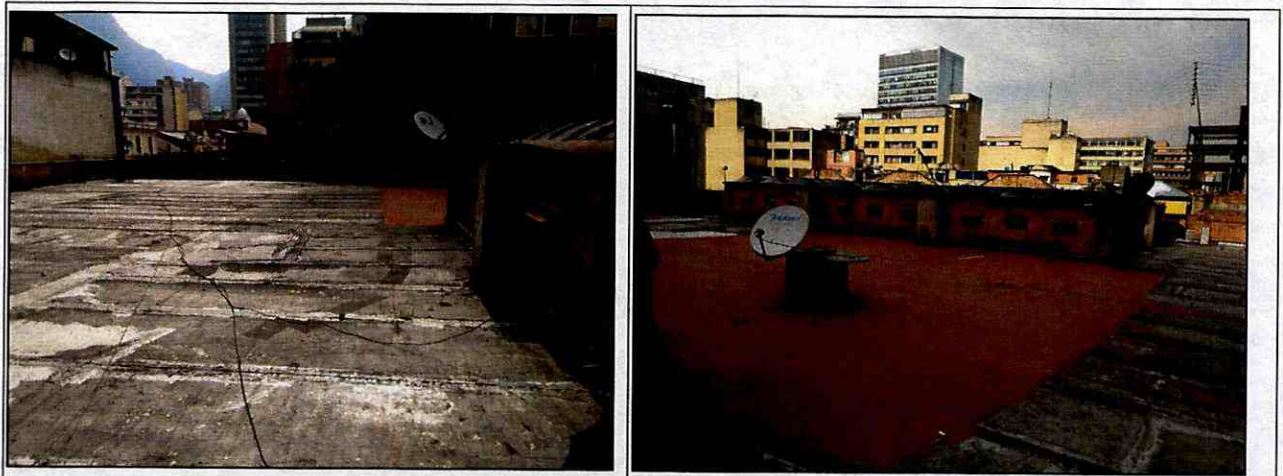
Fotos 7 y 8. Vista del estado del manto de impermeabilización, en el que se evidencia falta de mantenimiento.
