DIAGNÓSTICO TÉCNICO DI - 11399
SUBDIRECCIÓN DE ANÁLISIS DE RIESGOS Y EFECTOS DE CAMBIO CLIMÁTICO
COORDINACIÓN DE ASISTENCIA TÉCNICA
RADICADO IDIGER No. 2018ER108
Evento SIRE No. 4867688

PREDIO	Carrera 26 No. 21-36 Sur Carrera 26 No. 21-46 Sur Carrera 26 No. 21-48 Sur	ÁREA DIRECTA	100 m ²		
SECTOR CATASTRAL	Restrepo Occidental	POBLACIÓN ATENDIDA	0		
UPZ	38 – Restrepo	FAMILIAS	0	ADULTOS	0
LOCALIDAD	15 – Antonio Nariño	PREDIOS EVALUADOS	1		
CHIP	AAA0012KOKC, AAA0012KOJZ, AAA0012KOHK	OFICIO REMISORIO	CR-29429

Estructural – Daño Severo

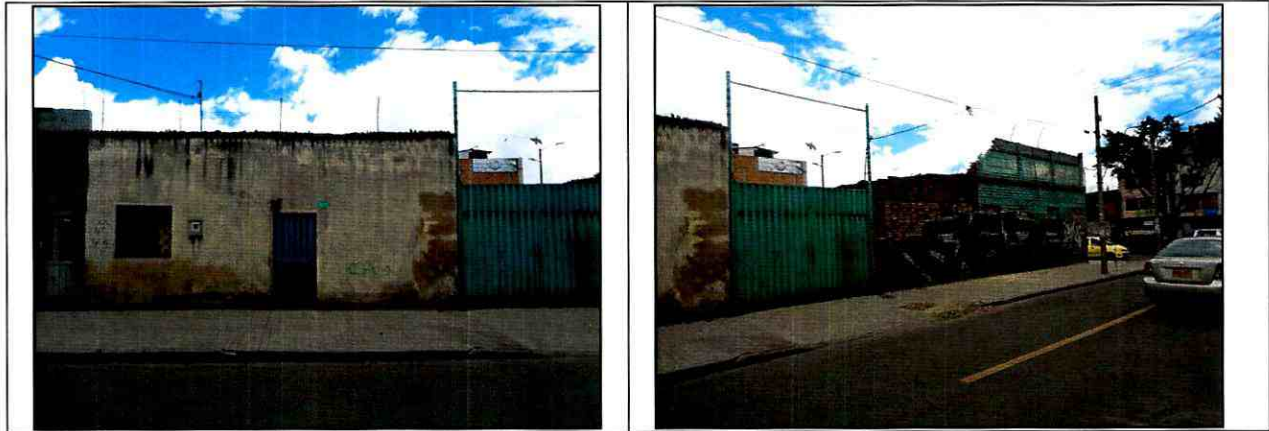
Fotos 1 y 2. Vista de los predios objeto de la consulta.

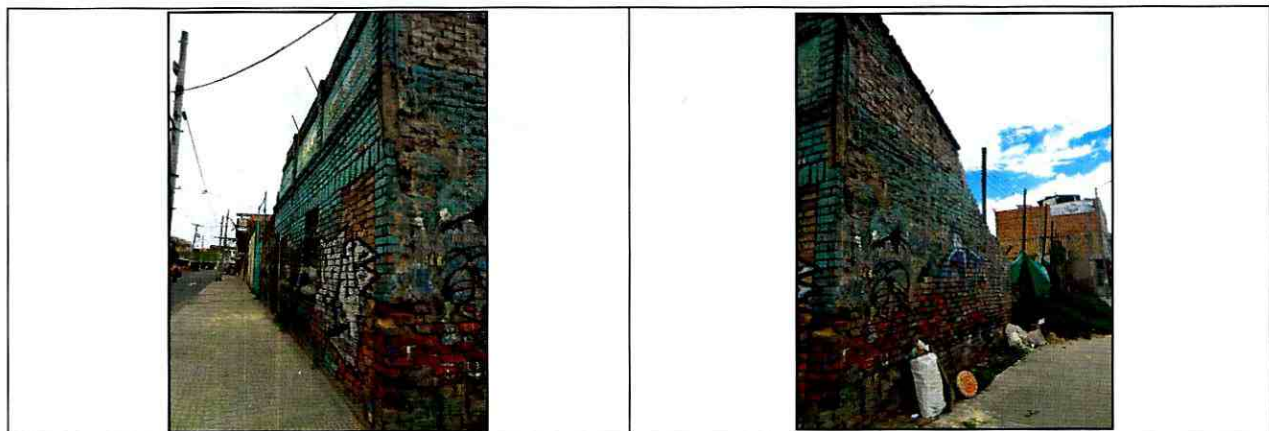
En los predios en mención, se emplaza una edificación de un nivel a doble altura, construida en mampostería simple, con cerramiento (parcial) en mampostería reforzado con machones en mampostería, con una altura cercana a los tres metros, en el que se evidencian agrietamientos de tendencia vertical, con aberturas cercanas a los dos centímetros y pérdida de verticalidad; situación que es indicio de la posibilidad de colapso parcial y/o total del mismo sobre el sendero peatonal aledaño a este, sobre la esquina de la Carrera 26 con Calle 22 Sur.

Entre las posibles causas por las que se están presentando los daños evidenciados en el muro de cerramiento del predio evaluado se encuentra la falta de reforzamiento en el mismo sumado a la falta de mantenimiento.

Fotos 3 y 4. Vista del muro que presenta afectación.

- Colapso parcial y/o total del muro de cerramiento de los predios evaluados, en el Sector Catastral Restrepo Occidental de la Localidad de Antonio Nariño.

- A la Alcaldía Local de Antonio Nariño, de acuerdo a sus competencias garantizar la restricción de uso del sendero peatonal aledaño a los predios de la Carrera 26 No. 21-36 Sur, 21-46 Sur y 21-48 Sur, en el Sector Catastral Restrepo Occidental de la Localidad de Antonio Nariño, hasta tanto se garanticen las condiciones de estabilidad del muro de cerramiento que presenta riesgo de colapso.

- Al responsable y/o responsables de los predios de la Carrera 26 No. 21-36 Sur, 21-46 Sur y 21-48 Sur, en el Sector Catastral Restrepo Occidental de la Localidad de Antonio Nariño, implementar las medidas necesarias que garanticen las condiciones de estabilidad del muro de cerramiento evaluado (en su totalidad), esto con el fin de salvaguardar la integridad de los habitantes, vecinos y transeúntes del sector.
