DIAGNÓSTICO TÉCNICO DI-11404
SUBDIRECCIÓN DE ANÁLISIS DE RIESGOS Y EFECTOS DE CAMBIO CLIMÁTICO
COORDINACIÓN DE ASISTENCIA TÉCNICA
EVENTO SIRE No. 4877514

DIRECCIÓN	Tv. 80 B No. 65 F – 52 Sur. Tv. 80 B No. 65 F – 40 Sur.	ÁREA DIRECTA	300m ² aprox.				
BARRIO	Jiménez de Quesada.	POBLACIÓN ATENDIDA	40 aprox.				
UPZ	85 - Bosa Central.	FAMILIAS	0	ADULTOS	9	NIÑOS	0
LOCALIDAD	7 – Bosa.	PREDIOS EVALUADOS	2				
CHIP	AAA0046BEEP.	OFICIO REMISORIO	CR-29440.

Estructural: Categoría de daño Severo.

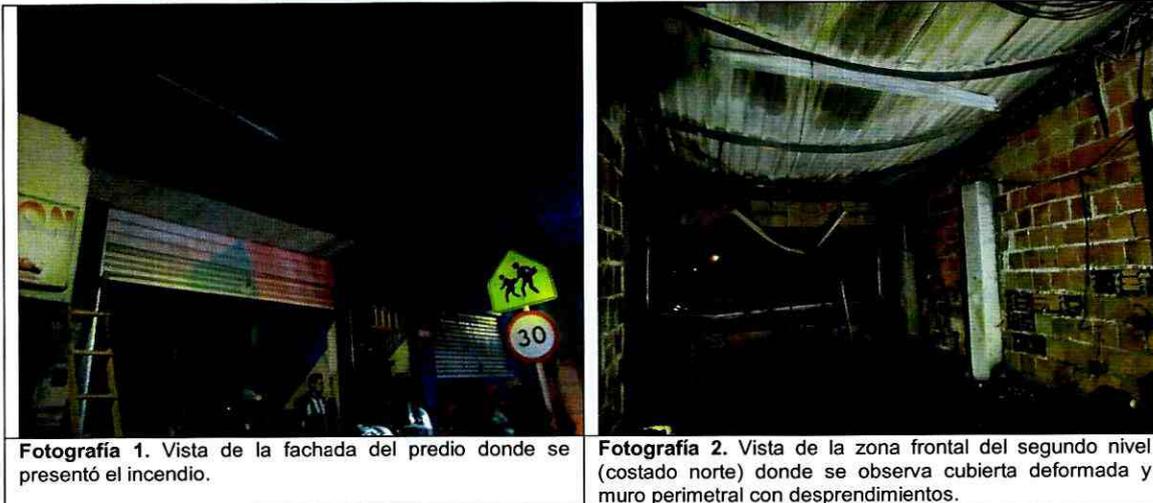
En el costado norte del segundo nivel de la edificación de la Tv. 80 B No. 65 F – 52 Sur (ver fotografía 1), se presentó un incendio que generó el colapso parcial de la cubierta (ver fotografías 2 a 4) y además daños en los muros perimetrales ubicados en ese sector (ver fotografía 3). En el primer nivel de esta edificación no se observan daños estructurales importantes relacionados con el incendio del segundo nivel (ver fotografía 5).

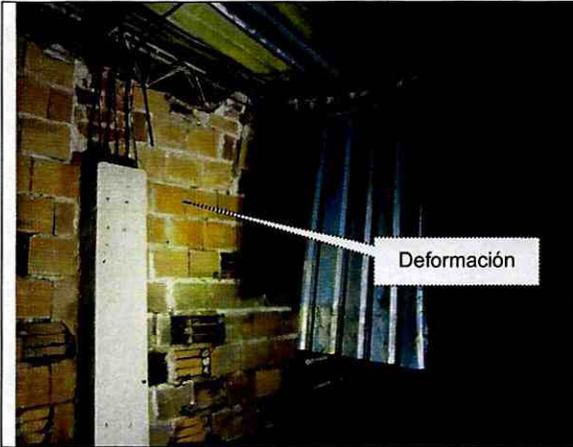
Fotografía 3. Vista de muro en segundo nivel, se observa deformación en muro perimetral (costado norte).

- De no retirar de manera controlada los elementos de cubierta y muros afectados en el predio donde se presentó el incendio, y ante cargas normales de servicio, se podrían presentar colapsos parciales adicionales.

- Al responsable y/o responsables de las edificaciones ubicadas en los predios evaluados en el presente informe, en el Barrio Jiménez de Quesada de la Localidad de Bosa, realizar el retiro controlado de los elementos afectados, con el apoyo de personal idóneo, cumpliendo los niveles de seguridad exigidos en trabajos de altura.

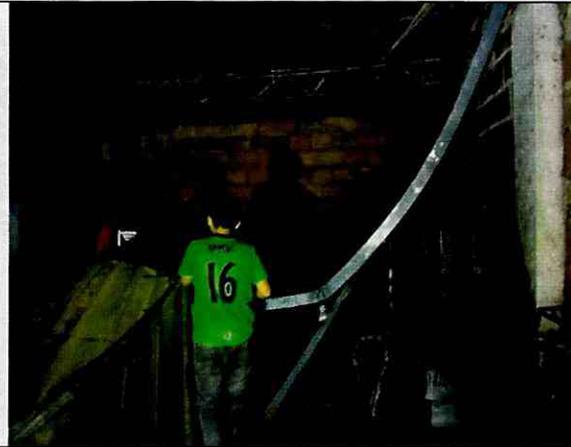
Fotografía 4. Vista de la zona posterior del segundo nivel (costado norte) donde se observa cubierta parcialmente colapsada.

- La estabilidad estructural y funcionalidad del segundo nivel de la edificación emplazada en el predio de la Tv. 80 B No. 65 F – 52 Sur, en el barrio Jiménez de Quesada de la Localidad de Bosa, se encuentran comprometidas en la actualidad, ante cargas normales (habituales) de servicio por causa de los daños en elementos estructurales y no estructurales generados por el incendio, que se presentó en el lugar.
- La estabilidad estructural y funcionalidad del costado sur del predio de la Tv. 80 B No. 65 F – 40 Sur, contiguo al sitio del incendio, en el barrio Jiménez de Quesada de la Localidad de Bosa, se encuentran comprometidas en la actualidad, ante cargas normales (habituales) de servicio por el riesgo de impacto de elementos de muro del predio contiguo donde se presentó el incendio.

- Al responsable y/o responsables del predio de la Tv. 80 B No. 65 F – 52 Sur, acatar la recomendación de restricción temporal del segundo nivel de la edificación, hasta tanto se garanticen las condiciones de funcionalidad y estabilidad.

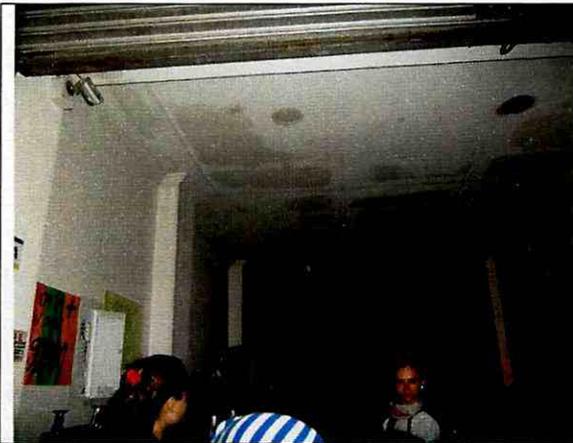
Fotografía 5. Vista de espacio interior del primer nivel, de la edificación donde se presentó el incendio, no se observan daños estructurales importantes.

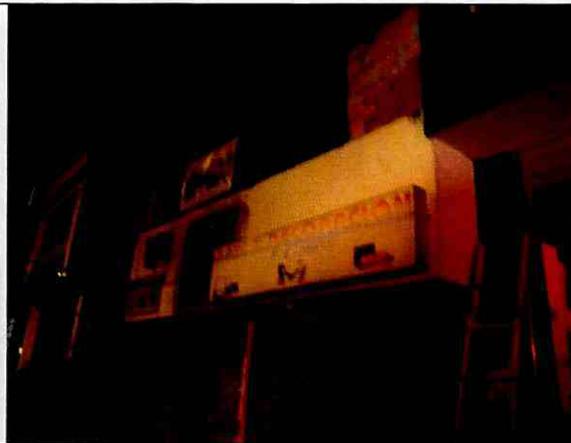
En el predio colindante de la Tv. 80 B No. 65 F- 40 Sur (contiguo al sitio donde se presentó el incendio), no se observan daños estructurales importantes (ver fotografías 6 a 8), no obstante el costado sur de este predio podría ser impactado por los escombros de un posible colapso del muro colindante que presenta daños en el predio de la Tv. 80 B No. 65 F- 52 Sur.

Fotografía 6. Vista de la edificación de la Tv. 80 B No. 65 F - 40 Sur (colindante a predio donde se presentó el incendio).

- Al responsable y/o responsables del predio de la Tv. 80 B No. 65 F – 40 Sur, acatar la recomendación de restricción temporal del costado sur de la edificación, hasta tanto se garanticen las condiciones de estabilidad del muro y cubierta del predio colindante de la Tv. 80 B No. 65 F – 52 Sur.

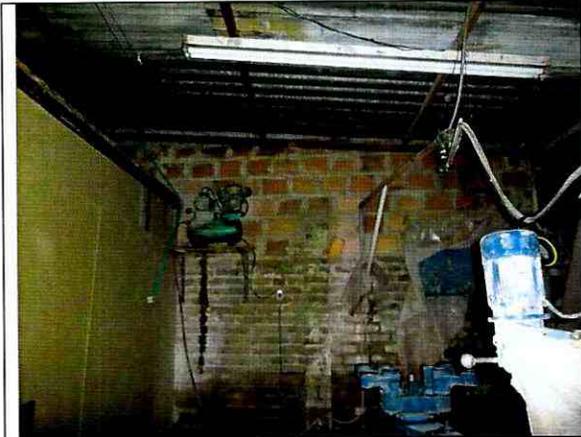
Fotografía 7. Vista de muro perimetral de primer nivel en el predio de la Tv. 80 B No. 65 F – 40 Sur, no se observan daños.

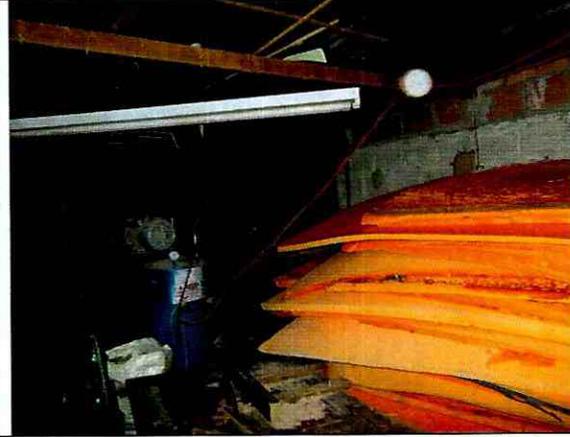
Fotografía 8. Vista de muro perimetral de segundo nivel en el predio de la Tv. 80 B No. 65 F – 40 Sur, no se observan daños.
