**DIAGNÓSTICO TÉCNICO DI - 11405**  
**SUBDIRECCIÓN DE ANÁLISIS DE RIESGOS Y EFECTOS DEL CAMBIO CLIMÁTICO**  
**COORDINACIÓN DE ASISTENCIA TÉCNICA**  
**RADICADO IDIGER No 2018ER1544**

<b>DIRECCIÓN</b>	Transversal 72 D Bis No. 39 I – 23 Sur Transversal 72 D Bis No. 39 I – 29 Sur	<b>ÁREA DIRECTA</b>	0.01 Ha	
<b>SECTOR CATASTRAL</b>	La Campiña	<b>POBLACIÓN ATENDIDA</b>	12	
<b>UPZ</b>	45 - Carvajal	<b>FAMILIAS</b>	4	<b>ADULTOS</b>
<b>LOCALIDAD</b>	8 – Kennedy	<b>PREDIOS EVALUADOS</b>	2	<b>NIÑOS</b>
<b>CHIP</b>	AAA0042SKSK AAA0042SKRU	<b>OFICIO REMISORIO</b>	CR-29443

Daños estructurales: Leves.

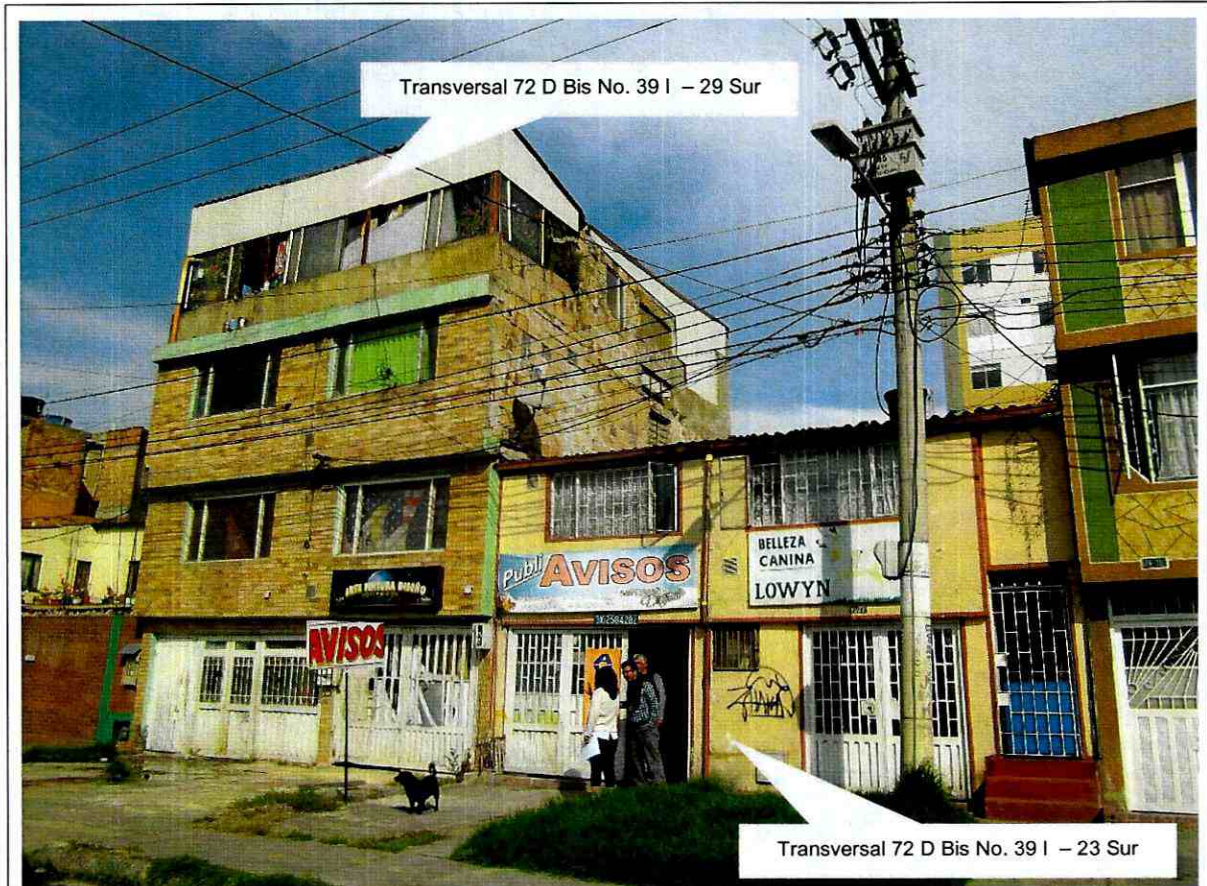
En atención al radicado IDIGER 2018ER1544, personal del Instituto Distrital de Gestión de Riesgos y Cambio Climático IDIGER, realizó visita técnica el día 02 de Febrero de 2018 a las viviendas emplazadas en los predios de la Transversal 72 D Bis No. 39 I – 23 Sur y la Transversal 72 D Bis No. 39 I – 29 Sur (ver fotografía 1), en el Sector Catastral La Campiña de

**Fotografía 1** – Vista general de los predios de la Transversal 72 D Bis No. 39 I – 23 Sur y Transversal 72 D Bis No. 39 I – 29 Sur del Sector Catastral La Campiña de la localidad Kennedy

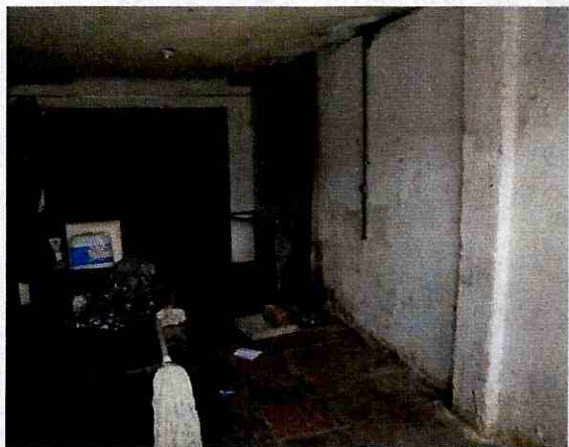
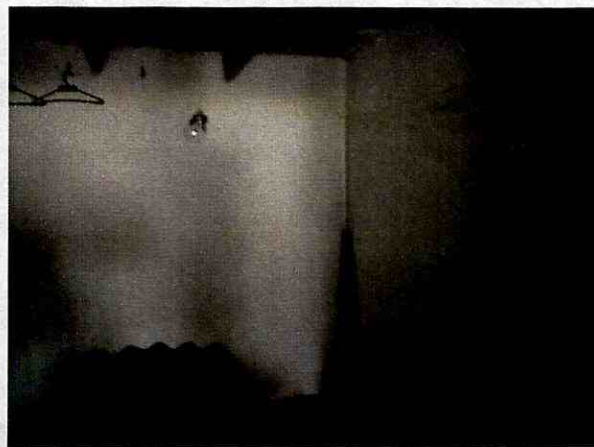
En la vivienda con dirección Transversal 72 D Bis No. 39 I – 29 Sur, se verifica que las condiciones siguen siendo similares a las evidenciadas en la anterior visita del IDIGER, realizada el 20 de Diciembre de 2017 (DI-11323) ver fotografía 2 a 4, dado que se identifica en el primer nivel de la misma, afloramiento de aguas residuales con fuertes olores y acumulación de la misma en el primer nivel de la vivienda desde un colector que al parecer y según información de los responsables de las viviendas es común a ésta y a la vivienda contigua con dirección Transversal 72 D Bis No. 39 I – 23 Sur, causando además de los olores, humedades en los muros perimetrales del primer nivel de la vivienda. Adicionalmente al interior de la vivienda con dirección Transversal 72 D Bis No. 39 I – 23 Sur, se identifica afloramiento de agua en la placa de piso en el mismo sector, no obstante no se evidencian humedades y los olores son leves (Ver Fotografías 5).

Entre las posibles causas por las cuales se generaron los daños al interior de las viviendas evaluadas se encuentra la falta de mantenimiento de los elementos de conducción y desagüe de las redes y un posible taponamiento del colector compartido, situación que con base en la inspección visual no es posible precisar.

**Fotografía 2 y Fotografía 3** – Vista al interior del primer nivel del predio con dirección Transversal 72 D Bis No. 39 I – 29 Sur del Sector Catastral La Campiña de la localidad Kennedy, en la zona del colector común a ambas viviendas.

- Al responsable y/o responsables de las viviendas de la Transversal 72 D Bis No. 39 I – 23 Sur y Transversal 72 D Bis No. 39 I – 29 Sur, en el Sector Catastral La Campiña de la Localidad Kennedy, se recomienda realizar con el acompañamiento de personal idóneo, una verificación de las redes ubicadas en sus predios (Suministro de agua y desagües), con el propósito de reparar los afloramientos de agua evidenciados al interior de las viviendas evaluadas.

- A la Empresa de Acueducto de Bogotá –EAB, desde su competencia realizar la verificación de las redes en el sector evaluado en el presente documento, especialmente en el sector de la Transversal 72 D Bis No. 39 I – 23 Sur y Transversal 72 D Bis No. 39 I – 29 Sur, en el Sector Catastral La Campiña de la Localidad Kennedy, donde se identifican filtraciones de aguas “servidas”, con el propósito de constatar las condiciones y capacidades hidráulicas de sus redes en el sector, y en caso de ser necesario adelantar las intervenciones de reparación y/o adecuación que sean necesarias.

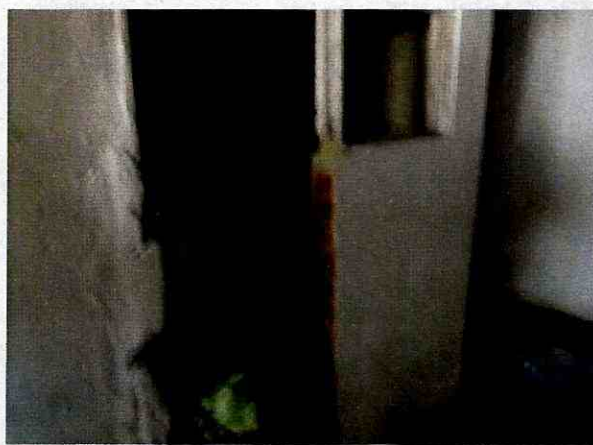
**Fotografía 4** – Vista del baño contiguo en la zona alledaña interior del primer nivel del predio con dirección Transversal 72 D Bis No. 39 I – 29 Sur del Sector Catastral La Campiña de la localidad Kennedy, en la zona del colector común a ambas viviendas.

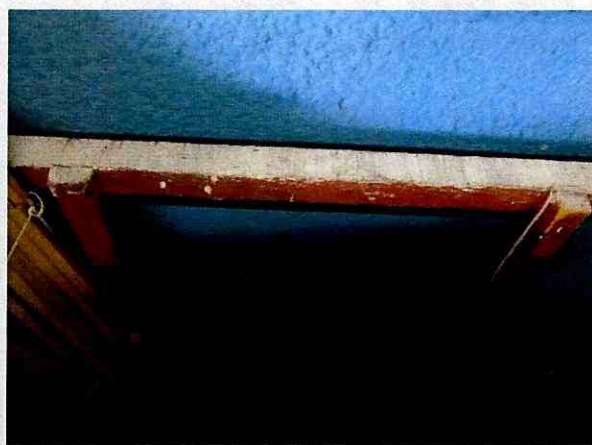
**Fotografía 5** – Vista al interior del primer nivel del predio con dirección Transversal 72 D Bis No. 39 I – 23 Sur del Sector Catastral La Campiña de la localidad Kennedy, en la zona del colector común a ambas viviendas. No se observan humedades ni afloramientos de agua
