DIAGNÓSTICO TÉCNICO DI-11409
SUBDIRECCIÓN DE ANÁLISIS DE RIESGOS Y EFECTOS DE CAMBIO CLIMÁTICO
COORDINACIÓN DE ASISTENCIA TÉCNICA
RADICADO IDIGER 2018ER1859

DIRECCIÓN	Carrera 2 Bis No. 41 B - 56 Sur	ÁREA DIRECTA	70m ²			
BARRIO	San Martin de Loba	POBLACIÓN ATENDIDA	10			
UPZ	50 – La Gloria	FAMILIAS	3	ADULTOS	4	NIÑOS 6
LOCALIDAD	4 – San Cristóbal	PREDIOS EVALUADOS	1			
CHIP	AAA0004XBAF	OFICIO REMISORIO	CR-29457

Estructural: Daños moderados.

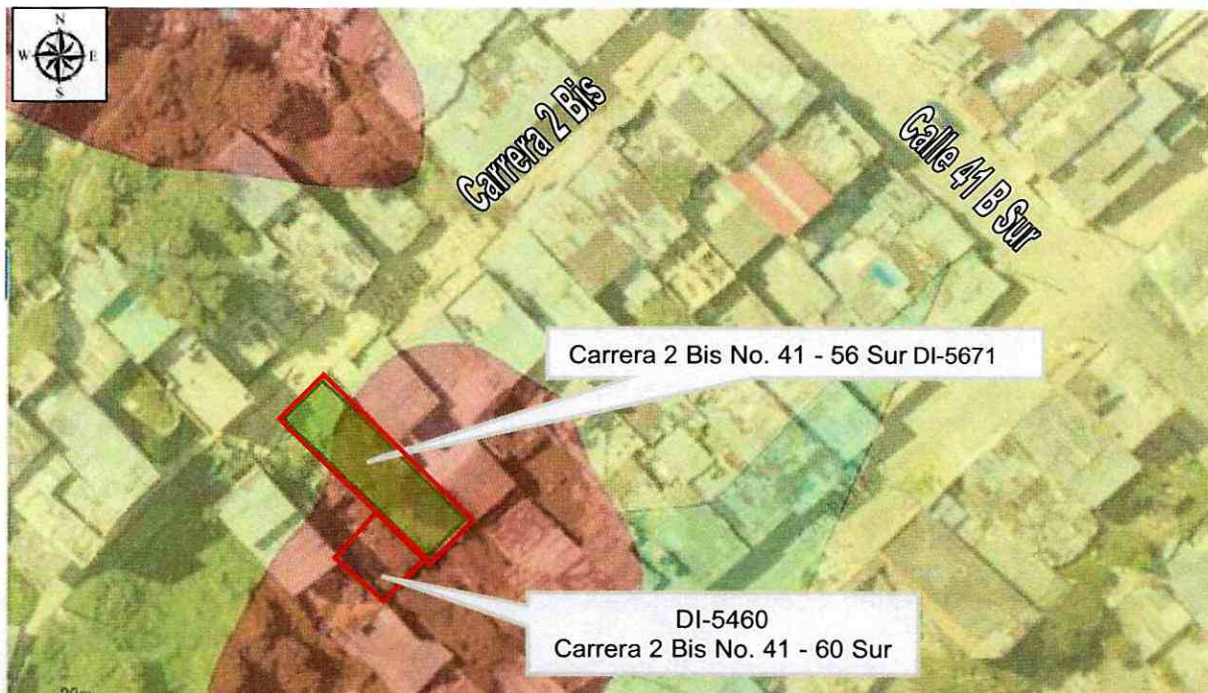
este barrio, sin embargo, de acuerdo con el Plano Normativo de Amenaza por Remoción en Masa del Plan de Ordenamiento Territorial de Bogotá, POT (Decreto 190 de 2004), el sector en el que se encuentra ubicado el predio presenta Amenaza Media y Alta por Fenómenos de Remoción en Masa (Ver Figura 1).

Figura 1. Localización y categorización del nivel de amenaza por Movimientos en Masa (Según el POT), Para el predio ubicado en la Carrera 2 Bis No. 41 - 56 Sur, Barrio San Martin de Loba de la Localidad de San Cristóbal. (Tomado de SIG PREDIAL)

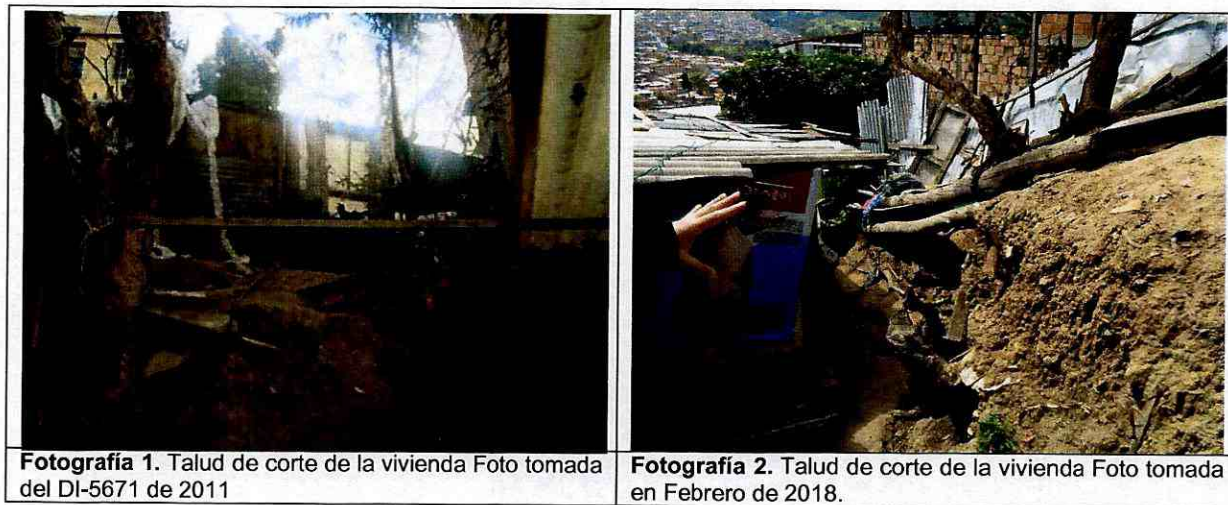
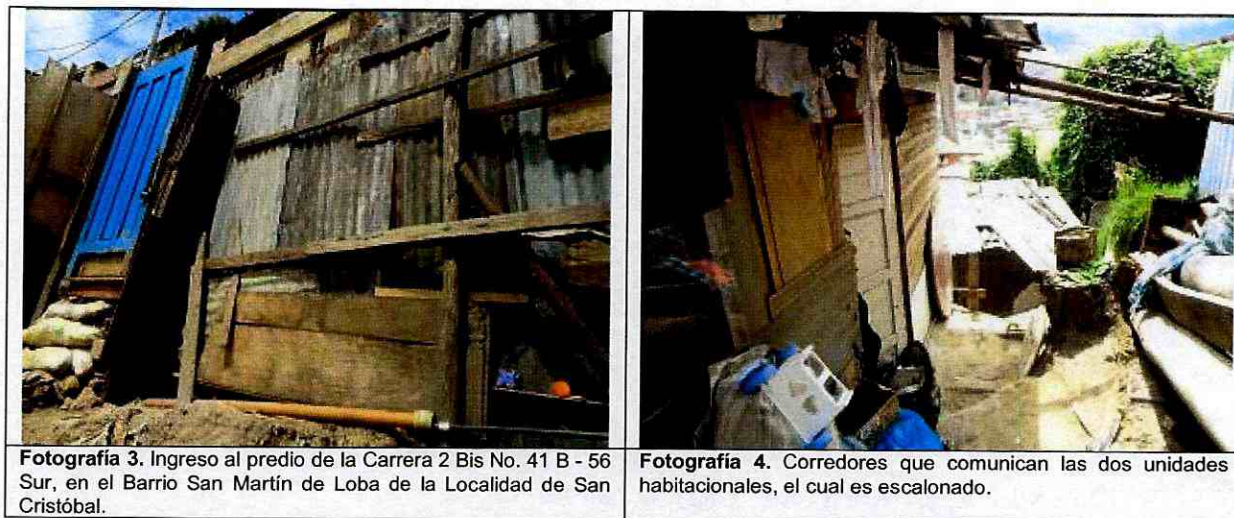
El sector donde se emplaza la vivienda se describió en los Diagnósticos Técnicos emitidos con anterioridad, las condiciones actuales son similares a las de las visitas del año 2011, no se observan cambios significativos en los movimientos en masa. (Ver Fotografías 1 y 2).

En el predio evaluado se emplaza una vivienda de un (1) nivel, de dos unidades habitacionales construidas en material de recuperación, las cuales están emplazadas en la parte media del talud que no cuenta con medidas de protección ni manejo de aguas de escorrentía ni aguas negras, ni obras de estabilización geotécnica. La construcción presenta deficiencias constructivas relacionadas con el material en que se construyó, y con la ausencia de elementos estructurales de confinamientos como vigas y columnas. (Ver Fotografías 3 a 6)

- En el caso de no existir restricciones y/o condicionamientos al uso del suelo del predio de la Carrera 2 Bis No. 41 B - 56 Sur, en el Barrio San Martín de Loba de la Localidad de San Cristóbal, donde se emplaza la vivienda visitada, se recomienda a los responsables del predio implementar de manera inmediata acciones de mantenimiento, reforzamiento y/o mejoramiento, con el apoyo de personal idóneo, garantizando que se cumplan los requerimientos establecidos en el Decreto No. 926 de 2010 y el Decreto No. 340 del 13 de Febrero de 2012, Reglamento Colombiano de Construcción Sismo Resistente NSR-10, de acuerdo con la normatividad vigente para el barrio, para lo cual se deben tramitar los permisos y licencias respectivos.

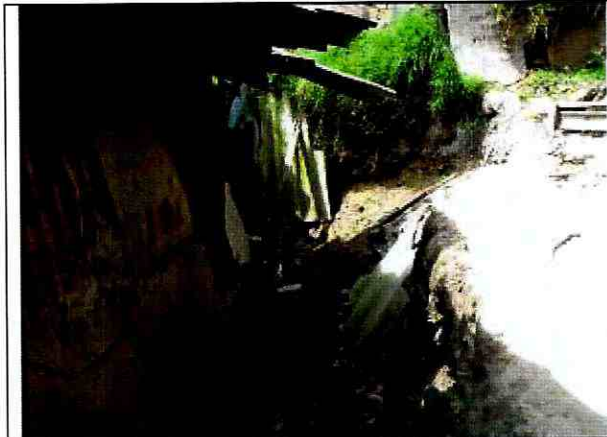
Fotografía 5. Acceso a la unidad habitacional de la parte baja del predio de la Carrera 2 Bis No. 41 B - 56 Sur, en el Barrio San Martín de Loba de la Localidad de San Cristóbal.

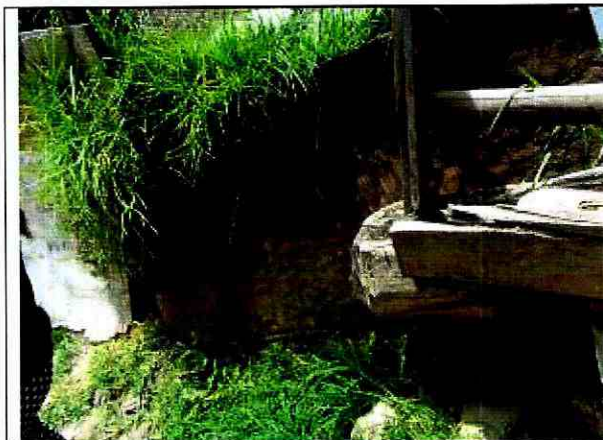
Se observa, por el costado sur occidental de la vivienda, se han instalado algunas barreras de contención en material de recuperación, las cuales presentan pérdida de verticalidad, además se evidencia la presencia de raíces de un árbol. (Ver Fotografía 7).

Fotografía 7. Soportes en material de recuperación del predio aledaño a la vivienda de la Carrera 2 Bis No. 41 B - 56 Sur, en el Barrio San Martín de Loba de la Localidad de San Cristóbal.
