DIAGNÓSTICO TÉCNICO DI-11412
SUBDIRECCIÓN DE ANÁLISIS DE RIESGOS Y EFECTOS DE CAMBIO CLIMÁTICO
COORDINACIÓN DE ASISTENCIA TÉCNICA
RADICADO IDIGER 2018ER1587

DIRECCIÓN	Carrera 12 No. 104 - 28 Sur	ÁREA DIRECTA	120m ²				
SECTOR CATASTRAL	Usminia	POBLACIÓN ATENDIDA	9				
UPZ	58 – Comuneros	FAMILIAS	2	ADULTOS	7	NIÑOS	2
LOCALIDAD	Usme	PREDIOS EVALUADOS	1				
CHIP	AAA0026DREA	OFICIO REMISORIO	CR-29463

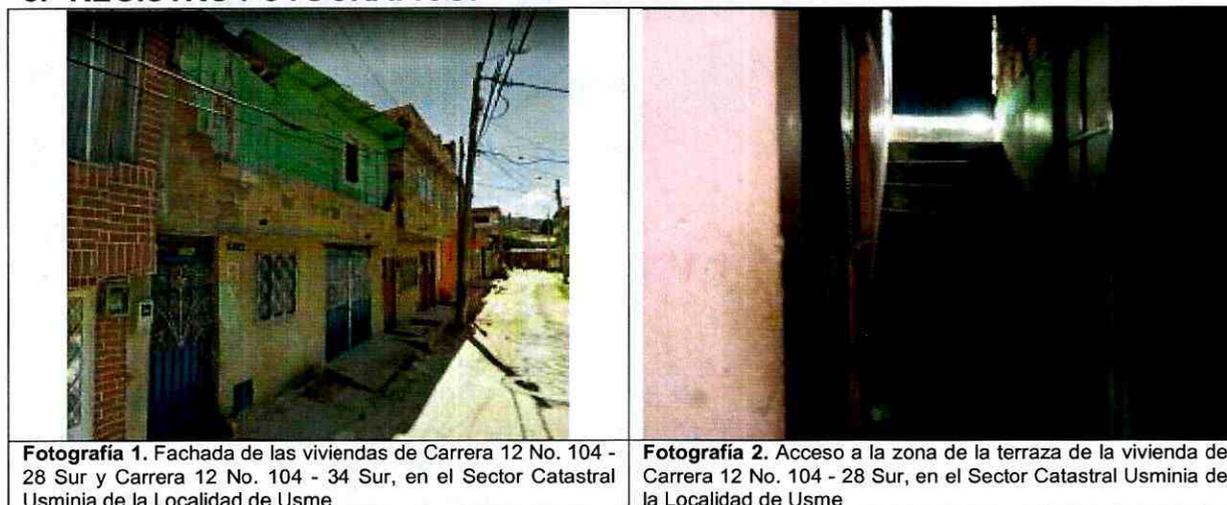
La vivienda de la Carrera 12 No. 104 - 28 Sur, se encuentra emplazada en una zona con pendiente cercana a los 15°, corresponde a una construcción de dos (2) niveles, en sistema estructural de mampostería parcialmente confinada, con placa de entresuelo en concreto que funciona como terraza. Hacia la parte posterior del segundo nivel se encuentra una unidad habitacional en mampostería parcialmente confinada. (Ver, Fotografía 1).

En general para la vivienda no se evidencia patologías estructurales importantes tales como hundimientos, grietas, fisuras o asentamientos que puedan afectar la estabilidad global y funcionalidad de la edificación. Sin embargo se identifican algunos daños relacionados con humedades en los muros perimetrales del primer piso de la vivienda que según lo manifestado por los habitantes, son causa de las infiltraciones de las aguas provenientes de la casa aledaña de la Carrera 12 No. 104 - 34 Sur (Ver Fotografías 2 a 5)

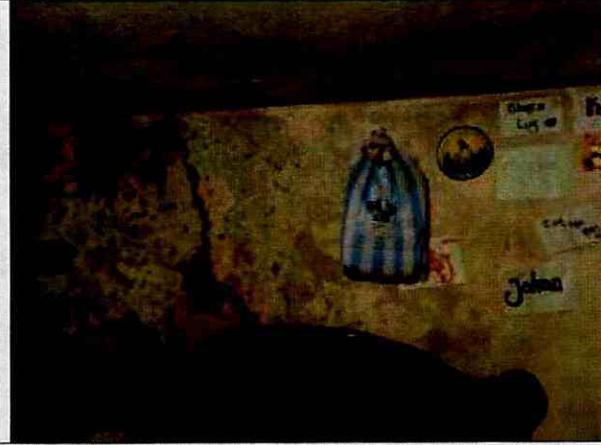
Entre las causas por las que se pueden estar presentando los daños se encuentran las filtraciones de aguas posiblemente por ruptura de las redes internas de la vivienda de la Carrera 12 No. 104 - 34 Sur.

Fotografía 4. Humedades, en la habitación del costado sur oriental de la vivienda de la Carrera 12 No. 104 - 34 Sur, en el Sector Catastral Usminia de la Localidad de Usme

- Al responsable y/o responsables de los predios de la Carrera 12 No. 104 - 28 Sur y Carrera 12 No. 104 - 34 Sur, en el Sector Usminia de la Localidad de Usme, implementar acciones para el mantenimiento rutinario, incluida la revisión de las redes internas de las viviendas; esto con el fin de garantizar durante la vida útil de las mismas las condiciones adecuadas para su uso.
- A los responsables del predio de la Carrera 12 No. 104 - 28 Sur, en el Sector Catastral Usminia de la Localidad de Usme, realizar un seguimiento permanente de las condiciones de estabilidad de la edificación.
- A la Alcaldía Local de Usme, desde su competencia, adelantar las acciones administrativas tendientes al seguimiento de las recomendaciones impartidas mediante este informe con el objeto de proteger la integridad física de los habitantes vecinos y transeúntes del sector evaluado.

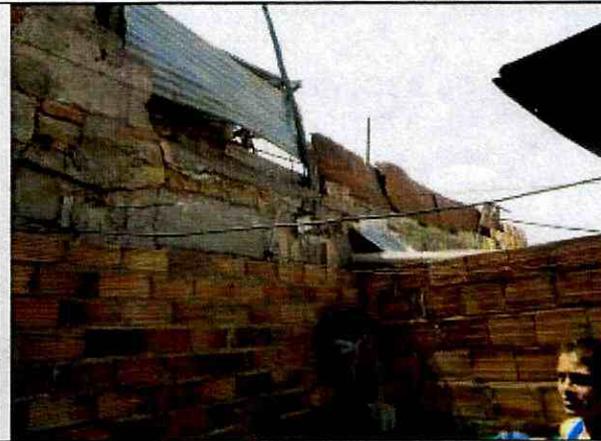
La vivienda de la Carrera 12 No. 104 - 34 Sur, es de tres (3) niveles, se encuentra construida en mampostería parcialmente confinada, en la inspección realizada desde el exterior (lindero entre las dos viviendas) se identificó un muro en mampostería simple y material de recuperación, donde no se identifican elementos de confinamiento como vigas o columnas. (Ver Fotografías 6 y 7).

Fotografía 6. Muro de lindero entre las viviendas de la Carrera 12 No. 104 - 28 Sur y Carrera 12 No. 104 - 34 Sur

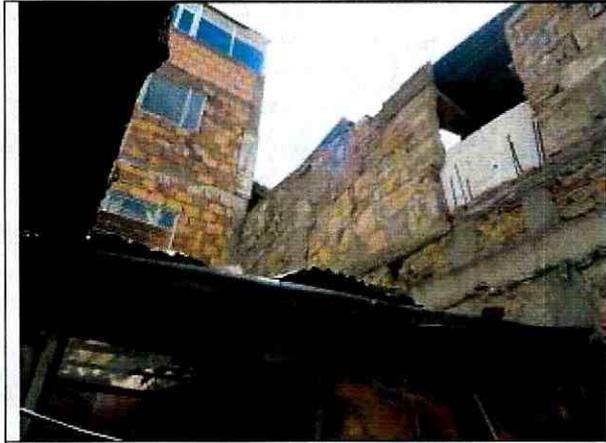
Fotografía 7. Vista a la vivienda de la Carrera 12 No. 104 - 34 Sur, desde el predio vecino en el Sector Catastral Usminia de la Localidad de Usme
