**DIAGNÓSTICO TÉCNICO – DI-11416**  
**SUBDIRECCIÓN DE ANÁLISIS DE RIESGOS Y EFECTOS DE CAMBIO CLIMÁTICO**  
**COORDINACIÓN DE ASISTENCIA TÉCNICA**  
**RADICADO IDIGER 2018ER798**

Estructural – Acción radicular de individuo arbóreo y/o falta de mantenimiento – Daños Leves

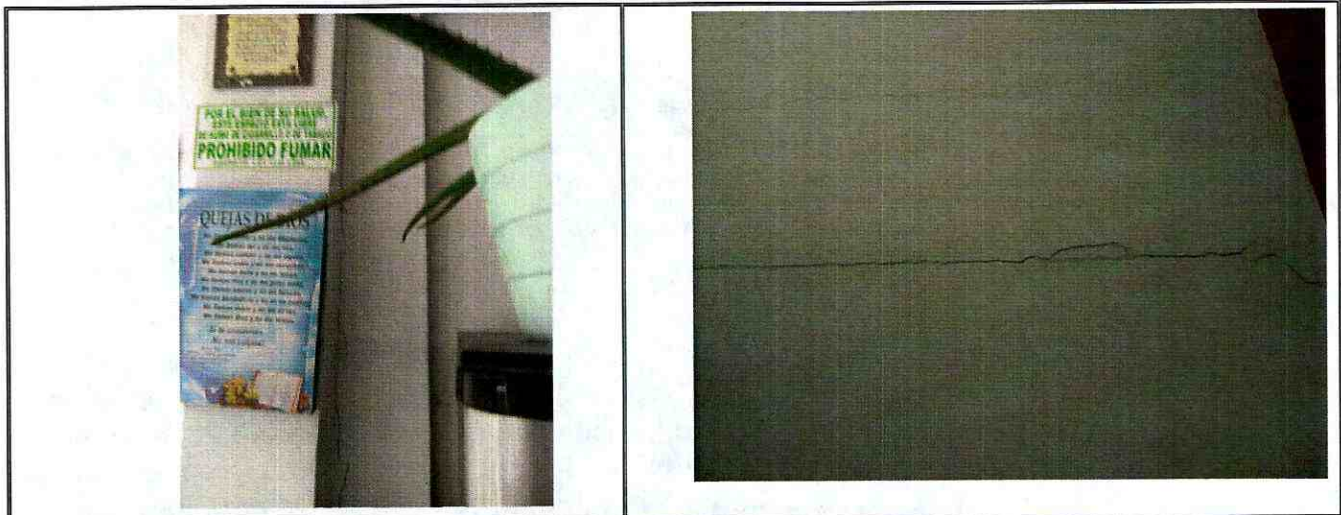
En el predio de la Carrera 92 N° 22 A - 18, se emplaza una vivienda de 2 niveles de uso mixto (comercial y residencial), estructura en muros de carga, donde se identifican fisuras y grietas en muros perimetrales y divisorios de tendencia escalonada y longitudinal con aberturas menores al milímetro y longitudes que oscilan entre los 10 cm y 50 cm.

Dentro de las posibles causas por las cuales se pueden estar presentado los daños evidenciados, se encuentra la vetustez de la vivienda, lo que generado deterioro de la misma por la falta de mantenimiento y mejoramiento. Sin descartar, que las raíces del individuo arbóreo se estén desarrollando subterráneamente y estén generando daños sobre la cimentación de la vivienda, situación que con base en la inspección visual no es posible precisar.

Fotografía 1 y 2. Se observan los daños del predio emplazado en la Carrera 92 N° 22A – 18 de la localidad de Fontibón

- A la Secretaria Distrital de Ambiente, desde sus competencias, realizar los análisis pertinentes que ayuden a determinar si el individuo arbóreo localizado al costado norte de la vivienda que se ubica en el predio de la Carrera 92 N° 22A – 18, está generando y/o pudiere generar alguna afectación en los muros de la vivienda y/o infraestructura pública aledañas al sector y se tomen las acciones a las que haya lugar, con el fin de mitigar cualquier condición de riesgo que pudiere presentarse en el sector evaluado.
- A los responsables y/o propietarios de la vivienda emplazada en el predio de la Carrera 94 F N° 86 C - 28, de la Localidad de Fontibón, implementar las acciones pertinentes de mantenimiento y mejoramiento, con el fin de garantizar durante la vida útil del inmueble, las condiciones adecuadas para su uso.

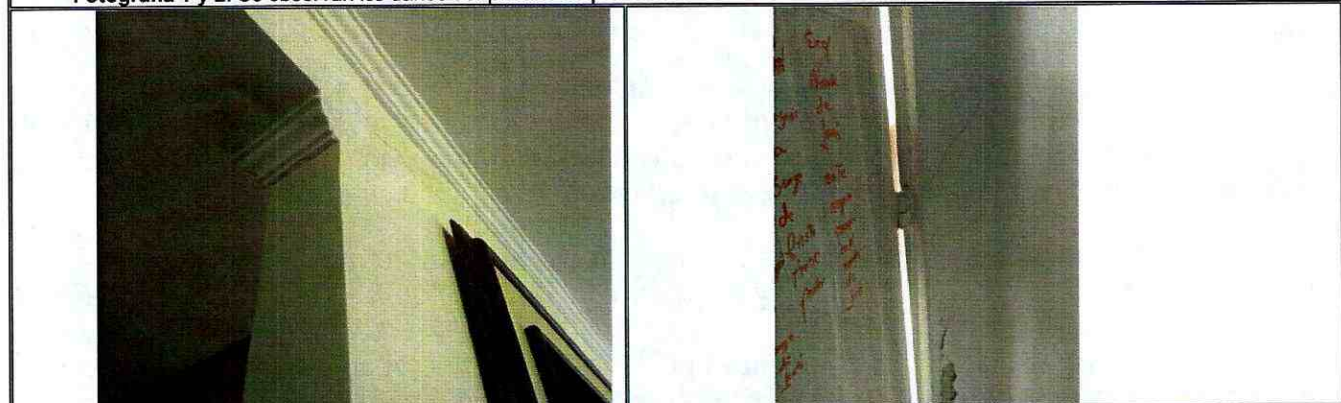
Fotografía 3 y 4. Se observan los daños del predio emplazado en la Carrera 92 N° 22A – 18 de la localidad de Fontibón
