DIAGNÓSTICO TÉCNICO DI-11417
SUBDIRECCIÓN DE ANÁLISIS DE RIESGOS Y EFECTOS DE CAMBIO CLIMÁTICO
COORDINACIÓN DE ASISTENCIA TÉCNICA
RAD IDIGER 2018ER1102 EVENTO SIRE 4879226

DIRECCIÓN	Calle 111 A Bis Sur No. 4 – 36	ÁREA DIRECTA	160 m ² .				
BARRIO	Villa Alemania	POBLACIÓN ATENDIDA	5				
UPZ	58 – Comuneros.	FAMILIAS	1	ADULTOS	2	NIÑOS	3
LOCALIDAD	05 – Usme.	PREDIOS EVALUADOS	1				
CHIP	AAA0145MYTO	OFICIO REMISORIO	CR – 29493.

Estructural: Daño en edificación por intervención antrópica aleadaña.

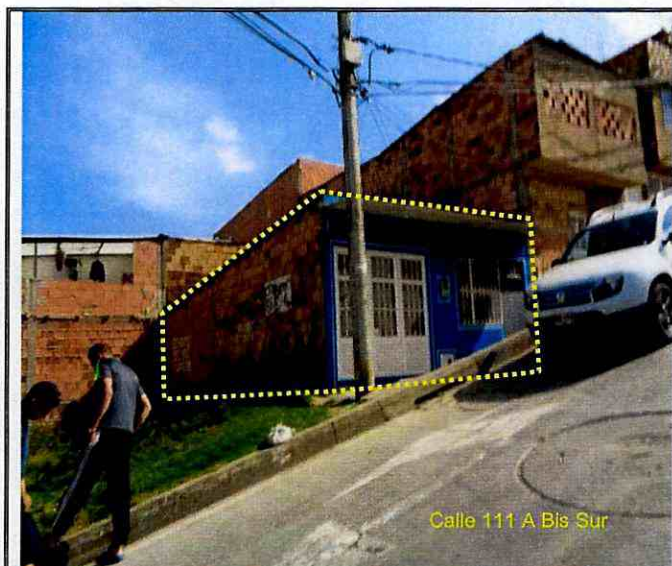
Fotografía 1. Vista de la vivienda ubicada en el predio de la Calle 111 A Bis Sur No. 4 – 36, en el Barrio Villa Alemania de la Localidad Usme.

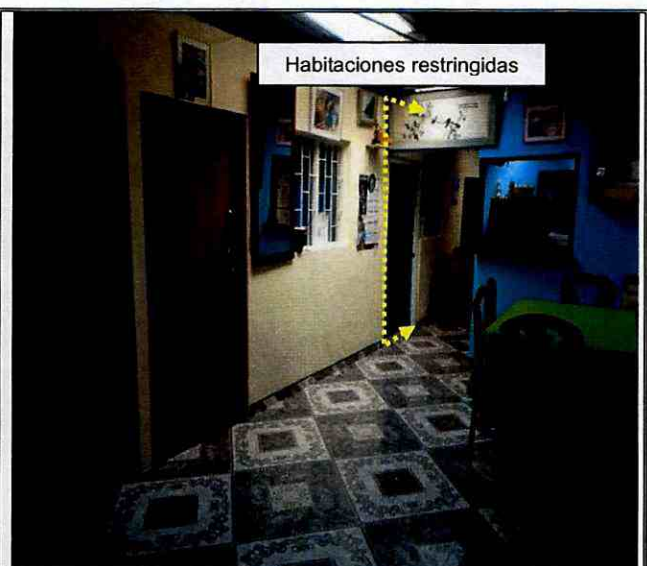
Fotografía 2. Vista del interior de la vivienda ubicada en el predio de la Calle 111 A Bis Sur No. 4 – 36, en el Barrio Villa Alemania de la Localidad Usme.

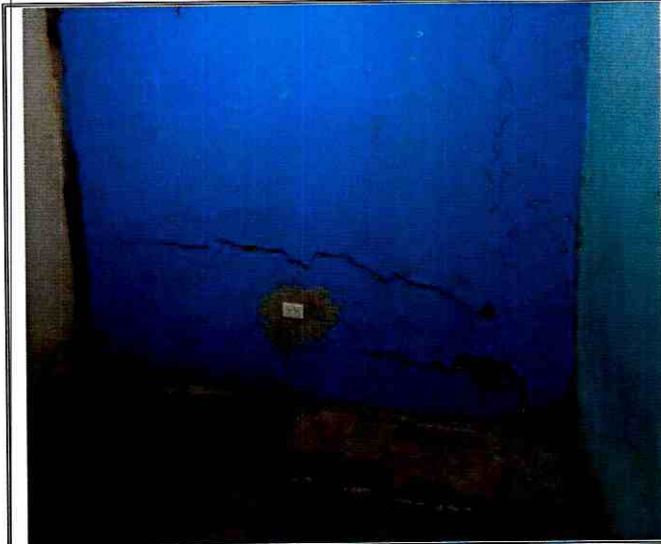
identifican fisuras de tendencia diagonal y vertical con aberturas de 1 mm a 2 mm en longitudes entre 0.5 m y 2 m, así como grietas de tendencia diagonal, horizontal y vertical con aberturas entre 2 mm y 4 mm en longitudes entre 1 m y 2.5m aproximadamente y fisuras longitudinales en la placa de piso. Aledaño al predio en mención se ubica un lote en el predio de la Carrera 5 No. 111 – 16 Sur, en donde se desarrollaron intervenciones de adecuación dejando un talud de corte de tendencia vertical, con una altura de 2.5 m y una longitud de 5 m aproximadamente, sin medidas de contención ni sistemas para el manejo de aguas de escorrentía sub-superficial.

Dado lo observado, las intervenciones realizadas sobre el terreno que conforma el lote del predio de la Carrera 5 No. 111 – 16 Sur, ha favorecido el desconfinamiento del terreno donde se emplaza el costado noroccidental de la vivienda ubicada en el predio de la Calle 111 A Bis Sur No. 4 – 36 y por ende la manifestación de daños sobre los pisos y muros de dicha zona de la vivienda.

Fotografía 3. Grietas en muros de las dos habitaciones del costado noroccidental de la vivienda ubicada en el predio de la Calle 111 A Bis Sur No. 4 – 36, en el Barrio Villa Alemania de la Localidad Usme.

- A los responsables de la vivienda ubicada en el en el predio de la Calle 111 A Bis Sur No. 4 – 36, en el Barrio Villa Alemania de la Localidad Usme, mantener la recomendación dada por el IDIGER de no dar uso a las dos habitaciones localizadas en el costado noroccidental, hasta que el responsable de los daños implementen las acciones que garanticen la estabilidad del terreno y de los elementos que manifiestan daños.
- A la Alcaldía Local Usme, desde sus respectivas competencias identificar el responsable del predio ubicado en la Carrera 5 No. 111 – 16 Sur, en el Barrio Villa Alemania de la Localidad Usme, con el fin que desarrolle las intervenciones necesarias

que garanticen la estabilidad del talud de corte implementado en dicho predio y por ende la estabilidad del costado noroccidental de la vivienda emplazada en el predio de la Calle 111 A Bis Sur No. 4 – 36.

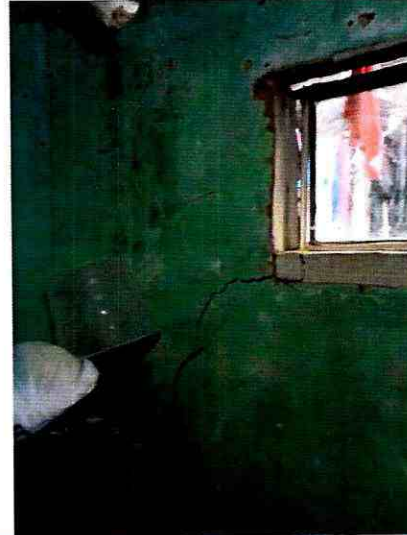
Fotografía 4. Grietas en muros de las dos habitaciones del costado noroccidental de la vivienda ubicada en el predio de la Calle 111 A Bis Sur No. 4 – 36, en el Barrio Villa Alemania de la Localidad Usme.

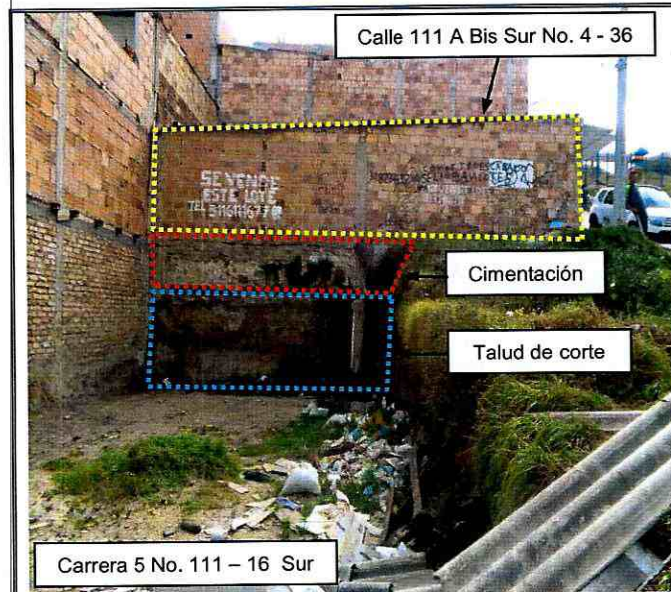
Fotografía 5. Predio de la Carrera 5 No. 111 – 16 Sur donde se realizaron intervenciones de adecuación del terreno. Se observa el talud de corte dejado contra el costado noroccidental de la vivienda ubicada en el predio de la Calle 111 A Bis Sur No. 4 – 36.

- Es posible que se incrementen los daños identificados en el costado noroccidental de la vivienda ubicada en el predio de la Calle 111 A Bis Sur No. 4 – 36, producto del incremento del desconfinamiento del suelo de soporte de dicho costado, favoreciendo la ocurrencia de colapsos parciales de los muros y pisos donde se identificaron daños.

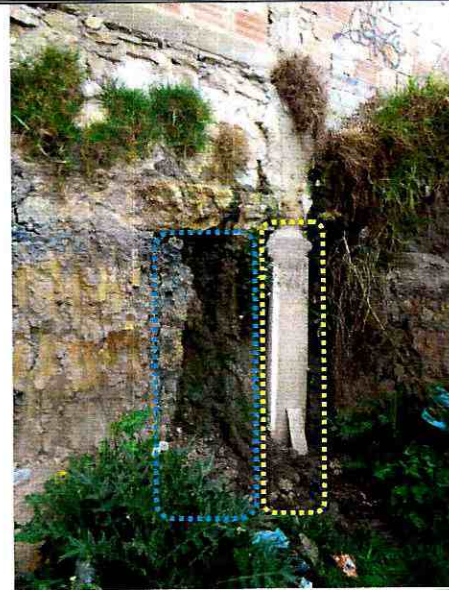
En la corona del mencionado talud se ubica la cimentación en concreto ciclópeo y viga de coronación del costado nororiental de la vivienda inspeccionada. Sobre la cara del talud se identifican zonas con presencia de humedad, a su vez se identifica la construcción de una columna entre la cimentación y la superficie del lote al parecer con el propósito de evitar el asentamiento de la cimentación mencionada.

Fotografía 6. Vista de una columna construida al parecer como mecanismo de soporte de la cimentación expuesta. Se observa una zona con humedad.
