DIAGNÓSTICO TÉCNICO – DI-11420
SUBDIRECCIÓN DE ANÁLISIS DE RIESGOS Y EFECTOS DE CAMBIO CLIMÁTICO
COORDINACIÓN DE ASISTENCIA TÉCNICA
RADICADO IDIGER 2018ER2054

ATENDIÓ: IVÁN CAMILO IBAGOS VARGAS				SOLICITANTE	
CAT	5	MOVIL	contratada	COMUNIDAD	
FECHA	13 de Febrero de 2018	HORA	9:00 pm	VIGENCIA: Temporal mientras no se modifiquen significativamente las condiciones físicas del sector

DIRECCIÓN	Calle 118 No 60-40 Transversal 60 No 119-73	ÁREA DIRECTA	0.01 Ha				
SECTOR	Niza Sur	POBLACIÓN ATENDIDA	10				
UPZ	24- Niza	FAMILIAS	0	ADULTOS	5	NIÑOS	5
LOCALIDAD	11- Suba	PREDIOS EVALUADOS	1				
CHIP	AAA0120MTKL AAA0120MYPA	OFICIO REMISORIO	CR-29496

Estructural: Daño Leve- Asentamiento

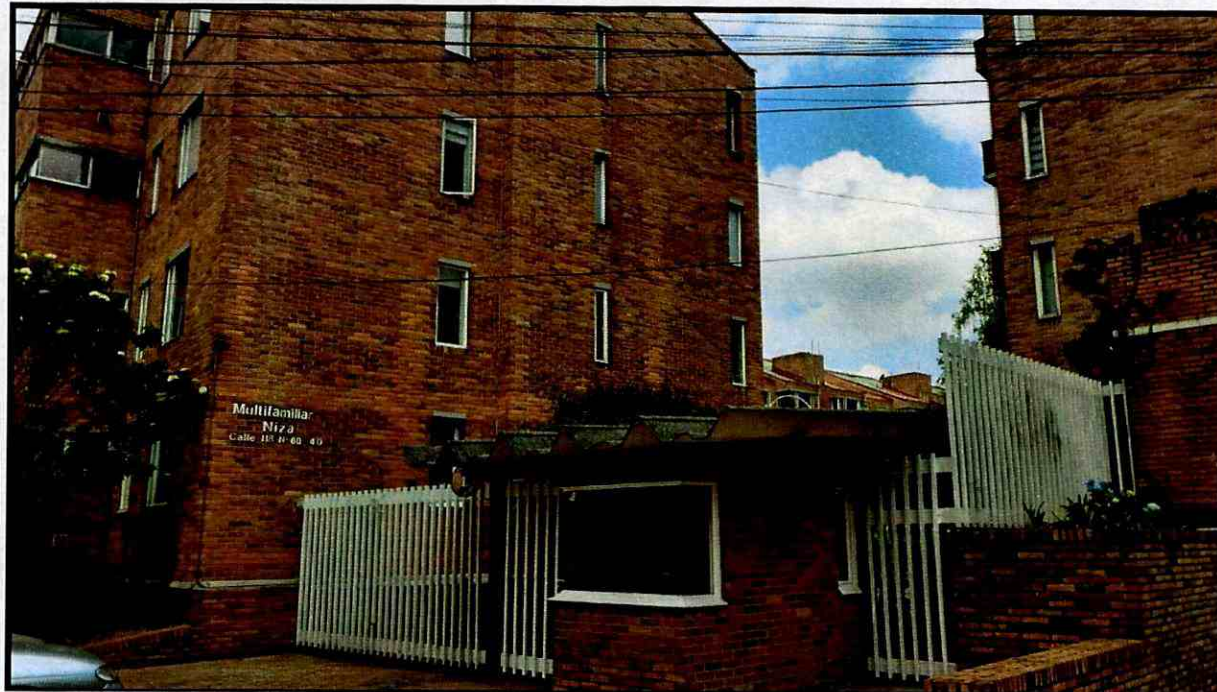
El estado estructural del Salón Comunal del Conjunto Residencial Multifamiliar Niza, se mantiene en las mismas condiciones a las evidenciadas por personal del IDIGER durante la visita del 26 de Septiembre de 2016.

Fotografía 1. Conjunto Residencial Multifamiliar Niza

- Nuevamente se recomienda a los responsables del Conjunto Residencial Multifamiliar Niza adelantar la reparación del cielorraso y el reforzamiento de los elementos de soporte de la estructura (salón comunal), basados en estudios detallados que incluyan interacción suelo estructura que determinen las causas de las afectaciones que presenta y el tipo de intervenciones a implementarse con el fin de llevar al salón a los niveles de seguridad requeridos, de acuerdo con la normatividad vigente, para lo cual se deben tramitar los permisos y licencias respectivos.

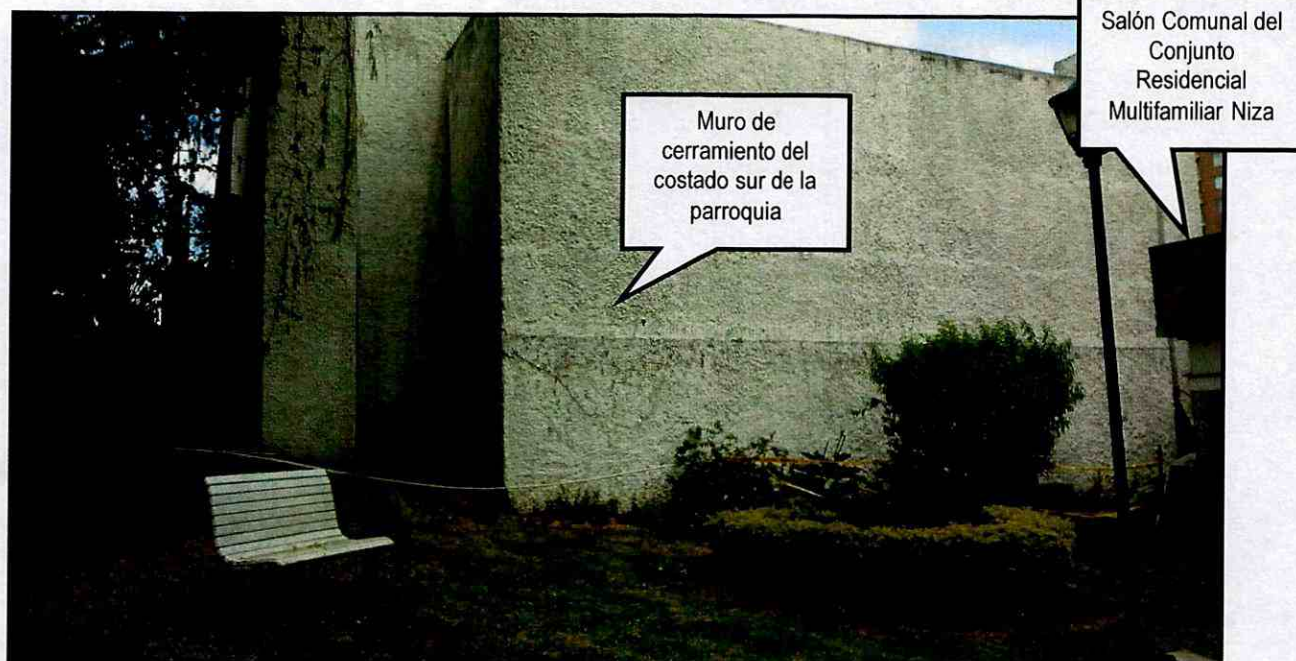
El muro de cerramiento del costado sur de la Parroquia *San Juan Cristófono* localizada en el predio de la Transversal 60 No 119-73 colinda hacia el costado sur con el área aledaña al Salón Comunal del Conjunto Multifamiliar Niza, evaluado por el IDIGER en el año 2016 y localizado en el predio de la Calle 118 No 60-40 (Ver fotografías 1 y 2). El muro construido en mampostería simple, posee dimensiones cercanas a los 4.5m de alto por 6m de largo.

Fotografía 2. Muro perimetral del costado sur de la parroquia San Juan Crisóstomo colindante con el Conjunto Residencial Multifamiliar Niza

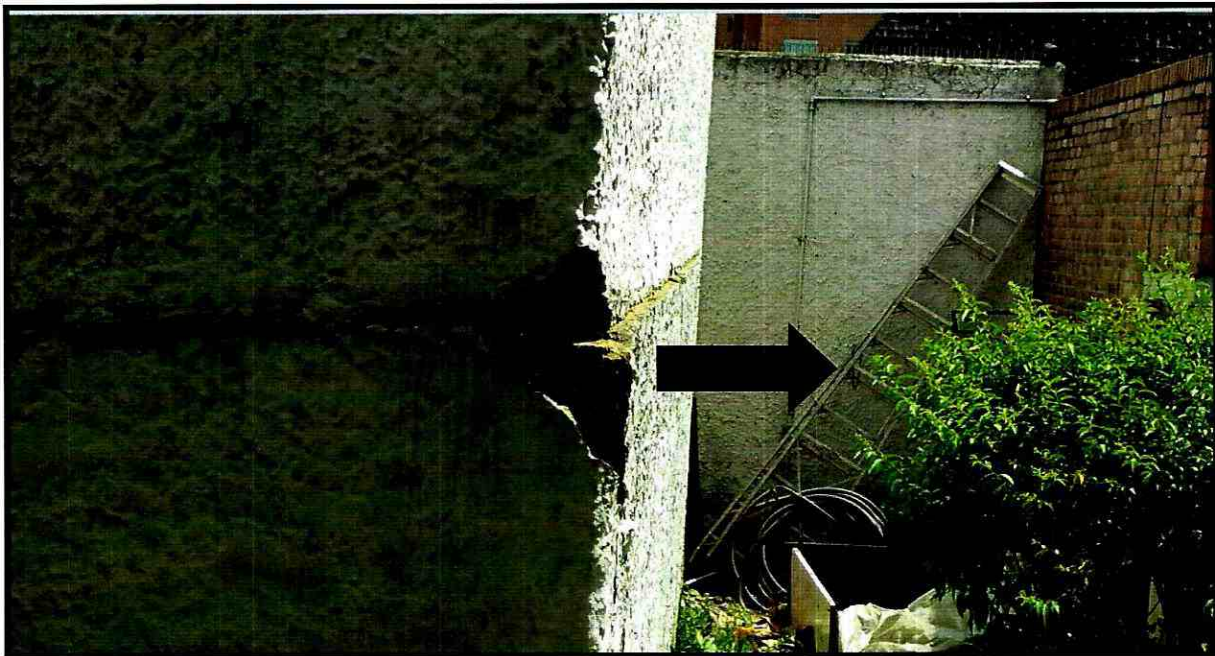
El muro presenta a una altura de 1.5m (Aprox).un desplazamiento de aproximadamente 2cm hacia el costado sur, aproximadamente el 20% de su espesor. (Ver Fotografía 3). De acuerdo con la información el administrador del conjunto quién fue la persona que atendió la visita, el muro se ha venido desplazando desde hace más de un año. No se pudo evidenciar el estado del muro desde la cara interior dado que no fue posible el ingreso a este sector al interior de la parroquia.

Dado que los daños en los predios de la Calle 118 No 60-40 y de la Transversal 60 No 119-73, se concentran en el sector que se encuentra entre el costado sur de la parroquia y el salón comunal del Conjunto Residencial Multifamiliar Niza, posiblemente el suelo en este sector presente alguna inestabilidad que causa asentamientos diferenciales en las estructuras que se encuentran sobre él, lo anterior no es posible corroborarlo con la inspección visual realizada.

Fotografía 3. Desplazamiento de sector inferior del muro perimetral del costado sur de la parroquia San Juan Cristófono colindante con el Conjunto Residencial Multifamiliar Niza.

- Aumento en el desplazamiento hacia el costado sur, del tramo inferior del muro de cerramiento del costado sur de la parroquia localizada en predio de la Transversal 60 No 119-73. En el largo plazo se podrían presentar colapsos parciales o totales de dicho muro.

- La estabilidad del muro de cerramiento del costado sur de la parroquia localizada en predio de la Transversal 60 No 119-73, no se encuentra comprometido en la actualidad ante cargas normales de servicio, por el desplazamiento evidenciado.

- A los responsables de parroquia San Juan Cristónomo, localizada en predio de la Transversal 60 No 119-73, adelantar la reparación y reforzamiento del muro del costado sur, con el fin de llevar al muro a los niveles de seguridad requeridos, de acuerdo con la normatividad vigente, lo anterior basado en un estudio que determinen las causas de las afectaciones que presenta y el tipo de intervenciones a implementarse.
