DIAGNÓSTICO TÉCNICO DI-11423
SUBDIRECCIÓN DE ANÁLISIS DE RIESGOS Y EFECTOS DE CAMBIO CLIMÁTICO
COORDINACIÓN DE ASISTENCIA TÉCNICA
RADICADO IDIGER 2018ER2306

DIRECCIÓN	Calle 16 No. 17 - 71	ÁREA DIRECTA	320m ²		
SECTOR CATASTRAL	Veracruz	POBLACIÓN ATENDIDA	0		
UPZ	93 – Las Nieves	FAMILIAS	0	ADULTOS	0
LOCALIDAD	Santa Fe	PREDIOS EVALUADOS	1		
CHIP	AAA0031TRWF	OFICIO REMISORIO	CR-29507

Estructural: Daños moderados.

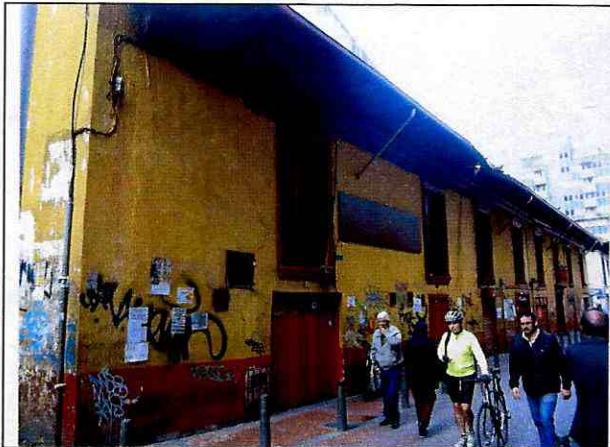
Fotografía 1. Fachada principal de la edificación del predio de la Calle 16 No. 7 -78, sobre la calle 16.

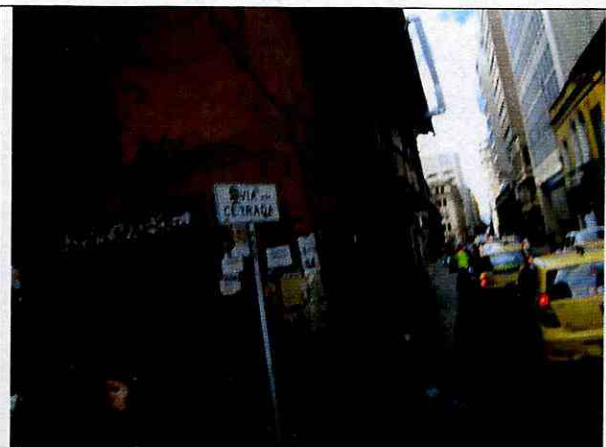
Fotografía 2. Fachada principal de la edificación del predio de la Calle 16 No. 7 -78. Sobre la Carrera 8.

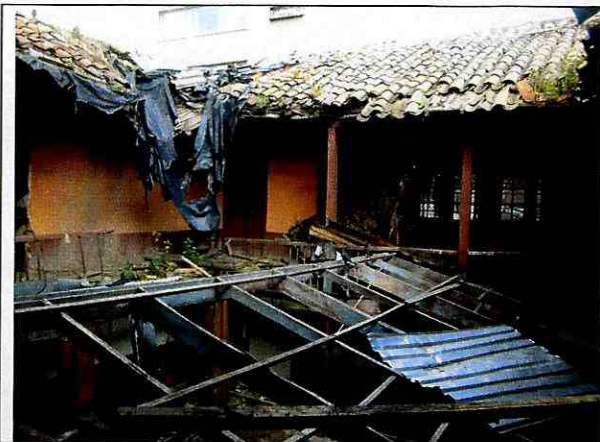
Fotografía 3. Daños en la cubierta costado oriental de la edificación del predio de la Calle 16 No. 7 - 78.

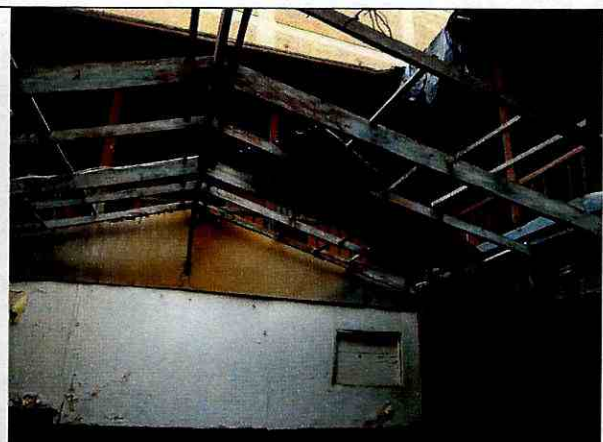
Fotografía 4. Daños ocasionados posiblemente por la pérdida de la cubierta en el costado oriental de la edificación de la Calle 16 No. 7 - 78.

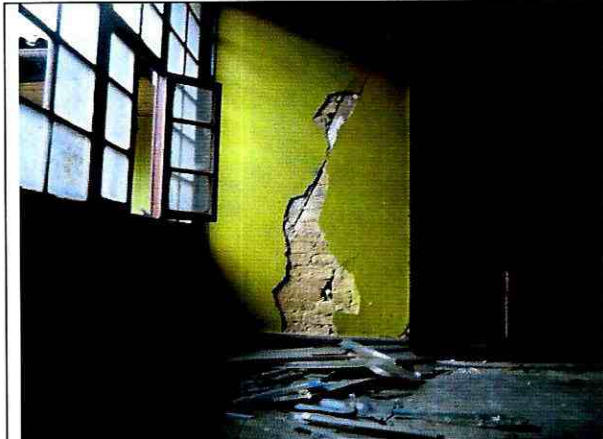
Fotografía 5. Grieta en muro del costado occidental en el segundo nivel de la edificación de la Calle 16 No. 7 – 78.

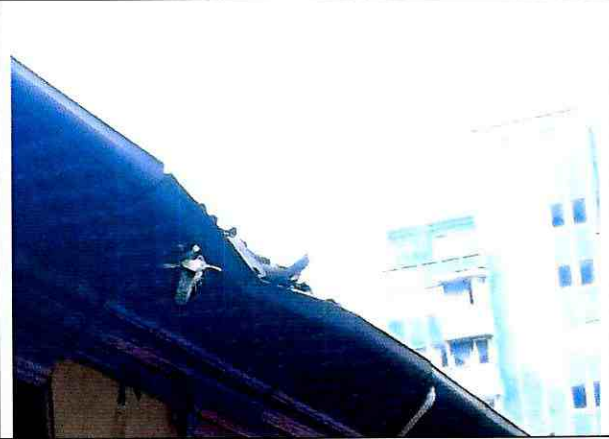
Evidenciando que la edificación en la actualidad se encuentra totalmente deshabitada y sin uso, los locales comerciales y el café se encuentran consecuentemente baldíos. Se identifica que la edificación presenta un aumento del deterioro evidenciado en la anterior visita del IDIGER, realizada el 13 de Julio de 2017 (CAR-2883), se sigue evidenciando una clasificación del daño fuerte, lo cual significa que existe daño extensivo en elementos estructurales (ver fotografías 1 a 5), adicionalmente se observa que algunos sectores de la cubierta las tejas de arcilla cocida (“Teja española”) presentan riesgo de caída hacia el andén exterior del predio sobre la calle 16 y Carrera 8 (ver fotografía 6).

Fotografía 6. Elementos de cubierta (Tejas), con riesgo de caídas en la edificación de la Calle 16 No. 7 – 78.

SI	X	NO	¿CUAL?	Riesgo de caída de tejas de la cubierta del predio visitado, que podrían impactar el andén público de la Calle 16 y Carrera 8.
----	---	----	--------	--

- A la Alcaldía Local de Santafé, garantizar la restricción de uso del andén de uso público que se ubica en sobre la Calle 16 y Carrera 8, frente al predio de la Calle 16

No. 7-71, mediante del uso de señalización adecuada, que garantice la seguridad de transeúntes y vecinos del sector.
