DIAGNÓSTICO TÉCNICO – DI- 11426 SUBDIRECCIÓN DE ANÁLISIS DE RIESGOS Y EFECTOS DE CAMBIO CLIMÁTICO COORDINACIÓN DE ASISTENCIA TÉCNICA RADICADO IDIGER 2018ER915 RADICADO IDIGER 2018ER498

Estructural - Obra aledaña - Daño moderado

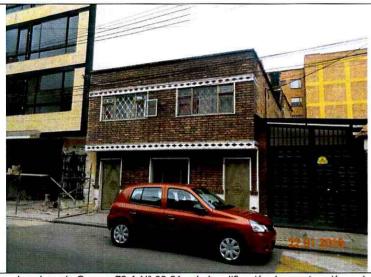
Foto 1: Vista del predio emplazado en la Carrera 72 A N° 66-21 y de la edificación de construcción reciente que se emplaza en el predio de la Carrera 72 A N° 66-05 de la Localidad de Engativá.
