DIAGNÓSTICO TÉCNICO DI-11429
SUBDIRECCIÓN DE ANÁLISIS DE RIESGOS Y EFECTOS DE CAMBIO CLIMÁTICO
COORDINACIÓN DE ASISTENCIA TÉCNICA
RADICADO IDIGER 2018ER2244

En atención al radicado IDIGER No. 2018ER2244, personal del Instituto Distrital de Gestión de Riesgos y Cambio Climático – IDIGER, realizó visita técnica el día 15 de Febrero de 2018 al predio de la Calle 18 No. 9 – 30 en Sector Catastral Veracruz de la Localidad de Santa Fe.

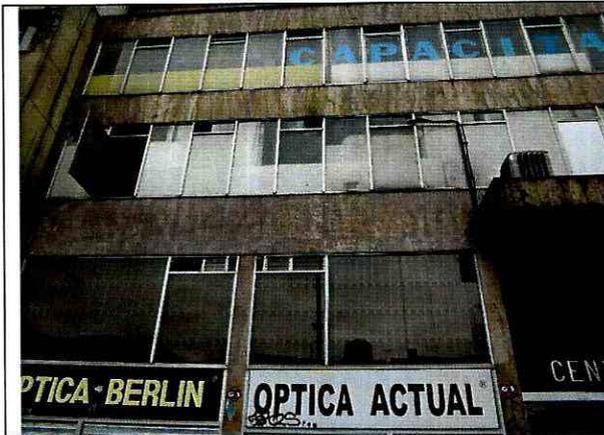
Fotografía 1. Fachada principal de la edificación del predio de la Calle 18 No. 9 -30, sobre la calle 19.

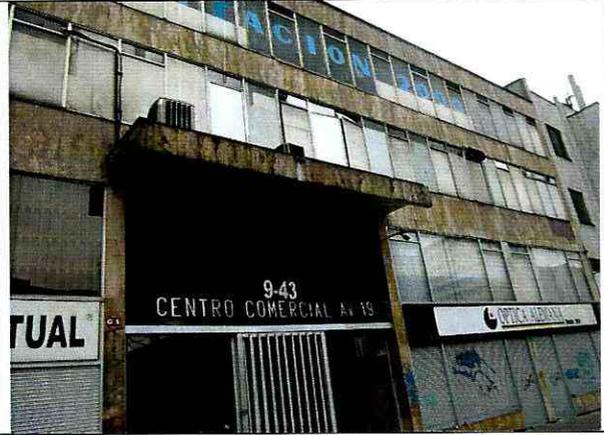
Fotografía 2. Fachada principal de la edificación del predio de la Calle 18 No. 9 -30, sobre la calle 19.

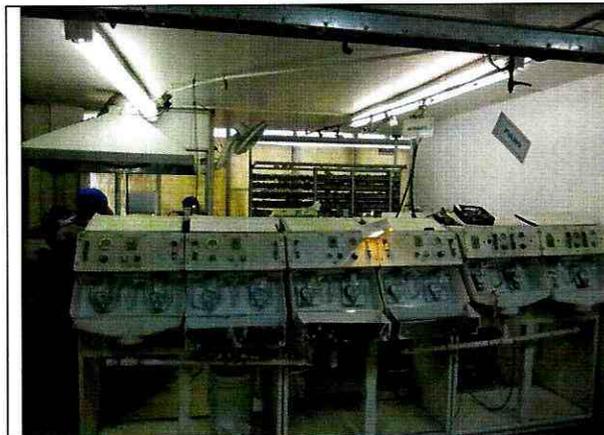
Fotografía 3. Vista del tercer nivel, donde se observa equipo instalado. No se observan daños estructurales en pisos y paredes.

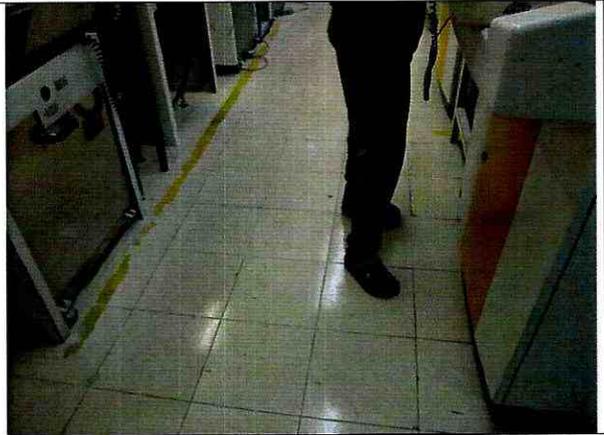
Fotografía 4. Vista del piso del tercer nivel, donde se observa equipo instalado. No se observan daños estructurales.

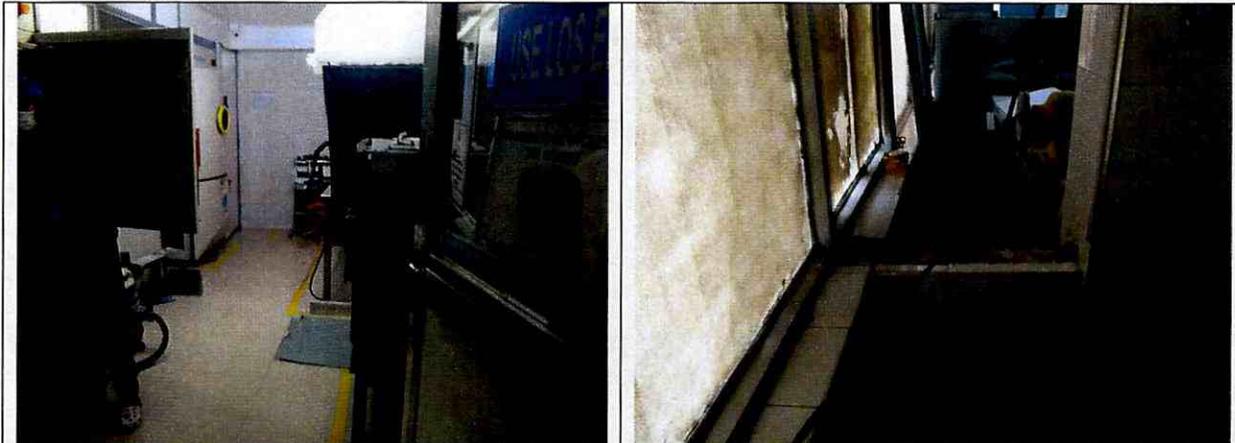
Fotografía 5. Vista del tercer nivel, donde se observa equipo instalado. No se observan daños estructurales en pisos y paredes.

Fotografía 6. Vista de muro de antepecho del tercer nivel, no se observan daños estructurales.
