DIAGNÓSTICO TÉCNICO DI - 11432
SUBDIRECCIÓN DE ANÁLISIS DE RIESGOS Y EFECTOS DE CAMBIO CLIMÁTICO
ASISTENCIA TÉCNICA
Radicado IDIGER No. 2018ER556

DIRECCIÓN	Dg 74A Sur No. 2-16 Este	ÁREA DIRECTA	400 m ²		
BARRIO	Santa Librada La Sureña	POBLACIÓN ATENDIDA	11		
UPZ	57 – Gran Yomasa	FAMILIAS	1	ADULTOS	7
				NIÑOS	4
LOCALIDAD	5 – Usme	PREDIOS EVALUADOS	2		
CHIP	AAA0024HSKZ	OFICIO REMISORIO	CR-29537

Movimiento en masa – Local

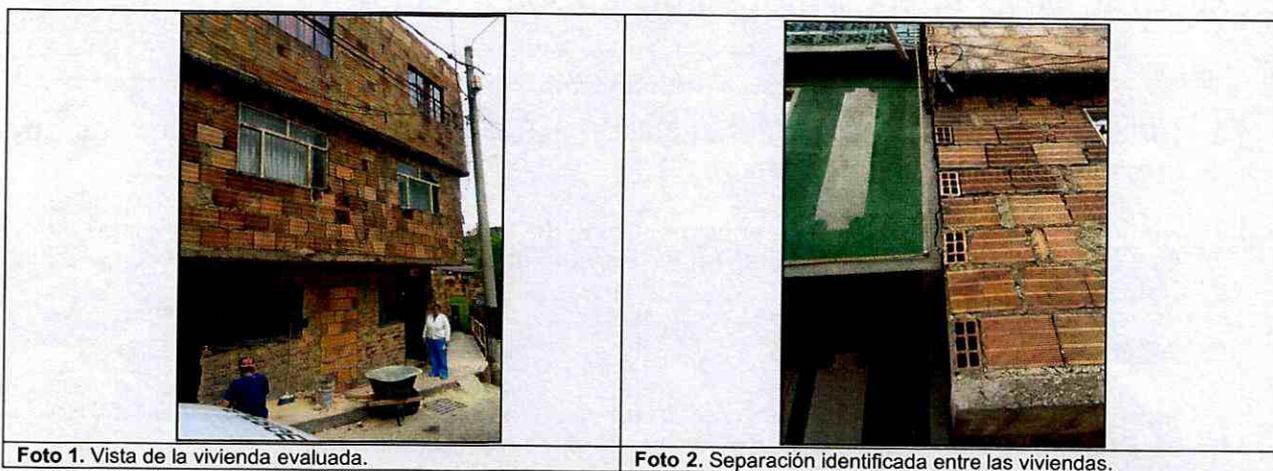
El predio de la Diagonal 74A Sur No. 2-16 Este, se localiza aproximadamente a 2.50 metros del eje hidráulico de la Quebrada Curí, identificando en la margen izquierda acumulación de escombros de demolición, sin apreciar que estos se estén depositando en el cauce de la quebrada y pudieren obstruir la misma o que se estén presentando deslizamientos de material (Fotos 5 y 6). En el predio en mención se emplaza una vivienda de tres niveles en mampostería parcialmente confinada, con placa de entepiso en concreto reforzado y cubierta liviana (Foto 1). Se observa al costado sur, una separación de la vivienda, con respecto a la vivienda emplazada en el predio de la Diagonal 74A Sur No. 2-12 Este, cercana a un centímetro, lo que indica un asentamiento diferencial de la vivienda hacia el costado norte (Foto 2).

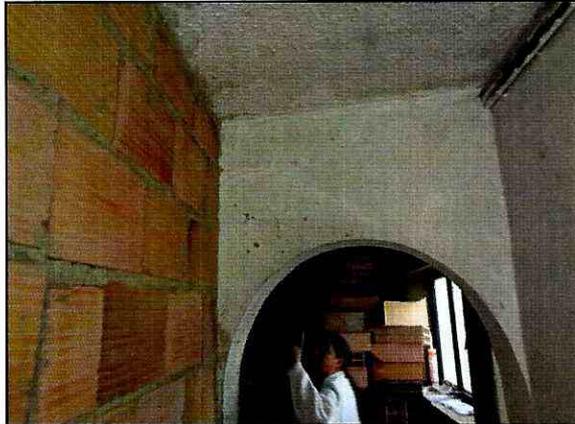
Al interior de la vivienda emplazada en el predio de la Diagonal 74A Sur No. 2-16 Este, se están adelantando intervenciones de adecuación, tales como construcciones de algunos muros divisorios y demoliciones parciales de otro; situación que está originando fisuras en los muros aledaños (Foto 3 y 4).

Entre las posibles causas por las cuales se están presentando los daños observados en la vivienda, se encuentra el asentamiento del terreno sobre el cual se encuentra cimentada la vivienda, así como las modificaciones que se adelantan al interior de la vivienda.

Foto 3. Vista de los daños al interior de la vivienda, relacionadas con las intervenciones.

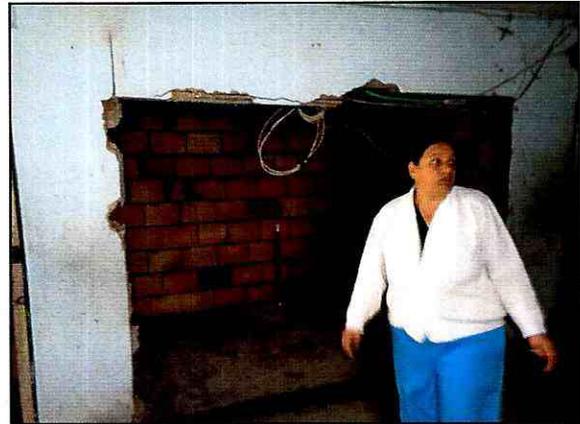
Foto 4. Vista de los daños al interior de la vivienda, relacionadas con las intervenciones.

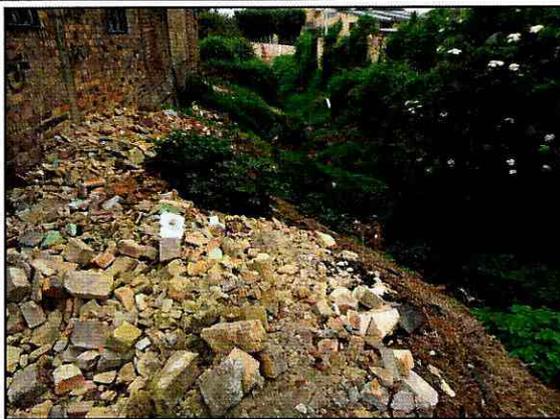
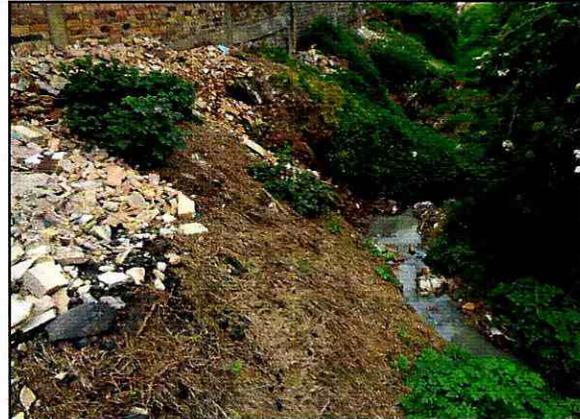
Foto 5 y 6. Vista de la margen izquierda de la Quebrada Curí, aledaña a la vivienda evaluada

- A la Alcaldía Local de Usme y a la Secretaría Distrital de Ambiente dentro de sus competencias establecer las acciones a implementar con la disposición de escombros que se encuentran en la margen izquierda de la Quebrada Curí a la altura del predio de la Diagonal 74A Sur No. 2-16 Este, en el Barrio Santa Librada La Sureña de la Localidad de Usme.

- A la Empresa de Acueducto, Alcantarillado y Aseo de Bogotá E.S.P. - EAAB, desde sus competencias, implementar las acciones pertinentes para la rehabilitación del cauce de la Quebrada Curí a la altura del predio de la Diagonal 74A Sur No. 2-16 Este, en el Barrio Santa Librada La Sureña de la Localidad de Usme.
