DIAGNÓSTICO TÉCNICO DI – 11437
SUBDIRECCION DE ANALISIS DE RIESGOS Y EFECTOS DEL CAMBIO CLIMATICO
COORDINACIÓN DE ASISTENCIA TÉCNICA
RADICADO IDIGER No. 2018ER2513

En atención al radicado IDIGER No. 2018ER2513 personal del Instituto Distrital de Gestión de Riesgo y Cambio Climático - IDIGER, realizó visita técnica el día 15 de Febrero de 2018 al Canal Comunerios a la altura de la Avenida Calle 6 con Carrera 32, en el Sector Catastral Comunerios de la Localidad de Puente Aranda.

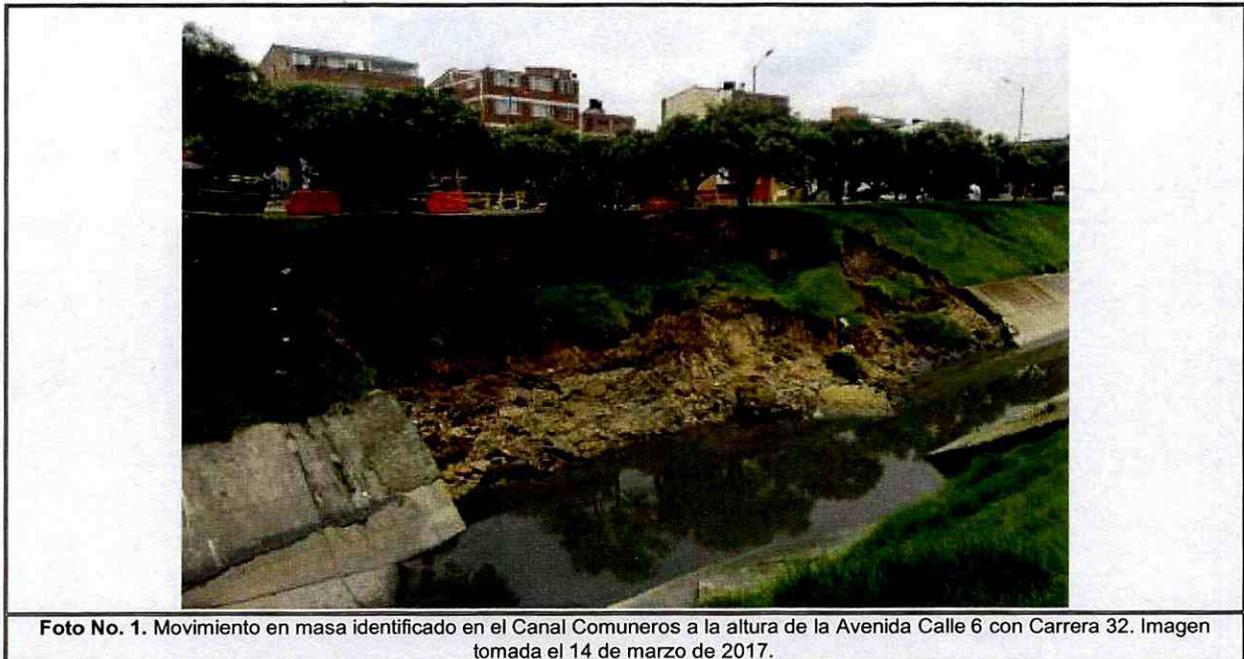
En la inspección visual realizada se identifica que el proceso identificado en la visita anterior del 14 de marzo de 2017 (ver fotografía 1) y registrado en el DI-10476 (movimiento 1 de la figura 1), presenta similares condiciones a las actuales, dado que se observa un movimiento en masa de carácter local en el talud de la margen derecha del Canal Comunerios (sentido oriente – occidente) que involucró aproximadamente 50 m³ de material, en la actualidad ya retirado, dejando expuesta la superficie de falla (ver fotografía 2); igualmente se observa que al costado norte de la margen derecha del Canal, donde se ubica una ciclo ruta, presenta hundimientos y grietas; generados posiblemente por el movimiento en masa identificado en el canal (ver fotografía 3).

- A la Empresa de Acueducto, Alcantarillado y Aseo de Bogotá, en el marco de sus competencias, realizar las obras de protección, contención y drenaje de los taludes de las márgenes derecha e izquierda del Canal Comuneros a la altura de Avenida Calle 6 con Carrera 32, Sector Catastral Comuneros de la Localidad de Puente Aranda, donde se evidencia dos movimientos en masa de carácter local.

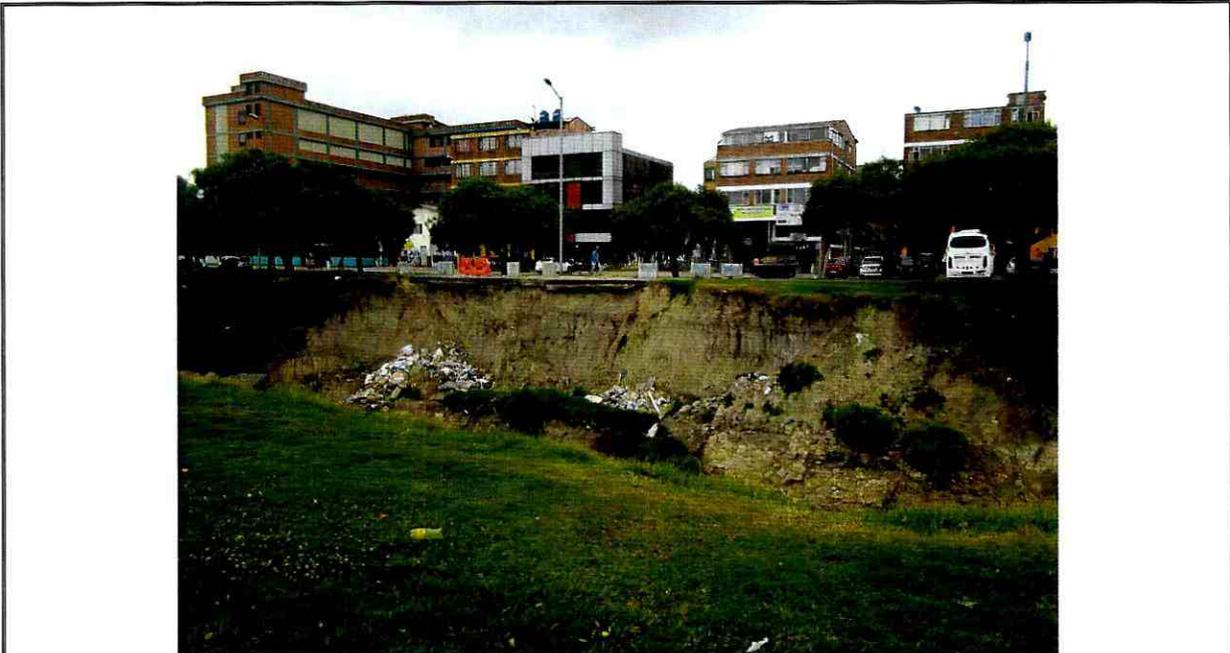
Según lo observado se sigue considerando que dentro de las posibles causas por las que se presentan los movimientos en masa de carácter local en el Canal Comuneros se puede mencionar la ausencia de obras para el drenaje de las aguas en los taludes y medidas efectivas de contención y/o protección, lo que ha podido generar la saturación y los procesos en mención; situaciones anteriores que no son posibles de precisar con base en la inspección visual realizada.

Foto No. 2. Movimiento en masa identificado en el Canal Comuneros a la altura de la Avenida Calle 6 con Carrera 32. Imagen tomada el 18 de febrero de 2018.

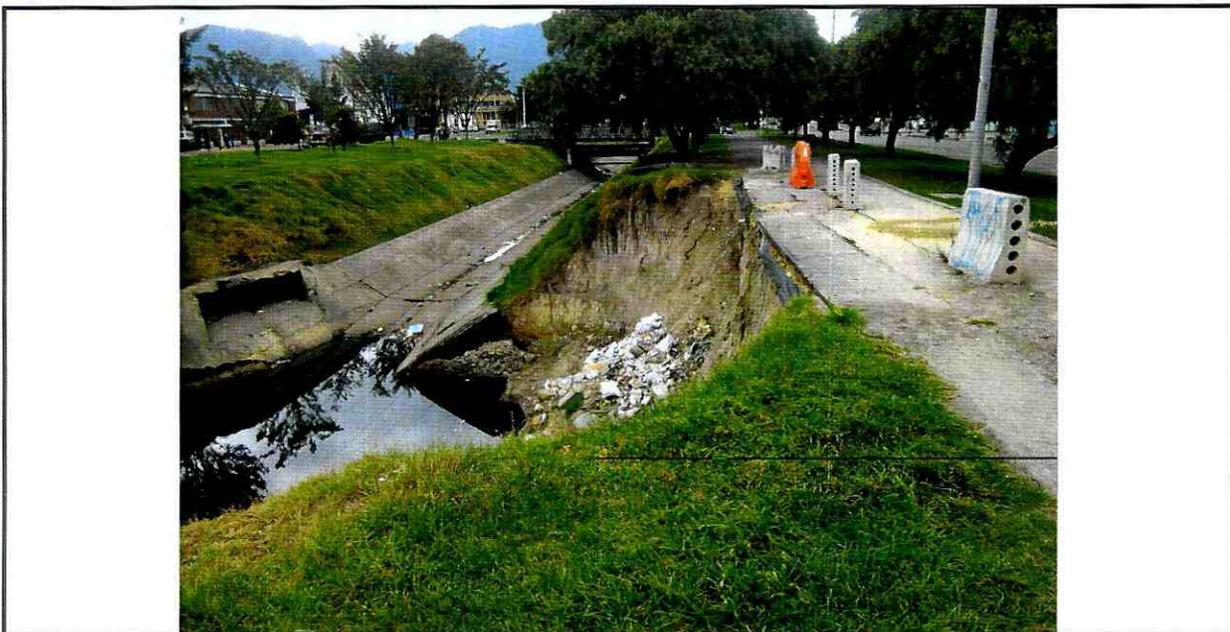
Foto No. 3. Daños en la capa de rodadura en ciclo ruta adyacente al Canal Comuneros a la altura de la Avenida Calle 6 con

- Al Instituto de Desarrollo Urbano IDU y a la Alcaldía Local de Puente Aranda, en el marco de sus competencias adelantar acciones para el mantenimiento y/o mejoramiento del tramo de la ciclo ruta afectada (Avenida Calle 6 con Carrera 32), con el ánimo de devolverle al mismo, las condiciones óptimas de estabilidad estructural y funcionalidad.

- A la Alcaldía Local de Puente Aranda, desde su competencia, seguir manteniendo la restricción de uso del tramo de la ciclo ruta afectada, hasta tanto se garantice la estabilidad geotécnica del sector.

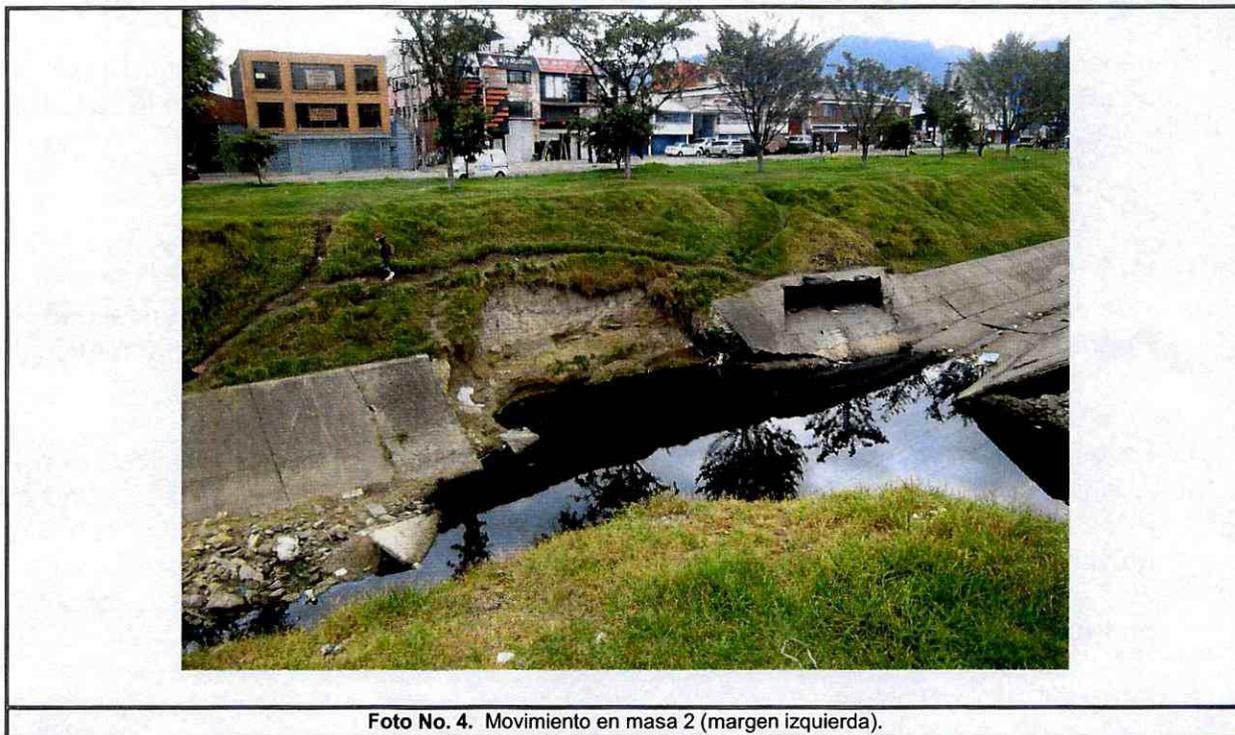
Adicional a los daños registrados en el DI-10476, se identifica en la actualidad que en el margen izquierdo del canal frente al movimiento en masa 1 de la figura 1, el talud presenta un movimiento en masa 2 de carácter local, que involucra un volumen aproximado de 30 metros cúbicos, comprometiendo la zona verde del talud de corte (ver fotografía 4).

Foto No. 4. Movimiento en masa 2 (margen izquierda).
