DIAGNÓSTICO TÉCNICO DI-11441
SUBDIRECCIÓN DE ANÁLISIS DE RIESGOS Y EFECTOS DE CAMBIO CLIMÁTICO
COORDINACIÓN DE ASISTENCIA TÉCNICA
RADICADO IDIGER 2018ER2254

ATENDIÓ: Edwin Ricardo Álvarez Vega		SOLICITANTE IDU - Comunidad.		
CAT	9			MOVIL
FECHA	Febrero 15 de 2018	HORA	10:40 am	VIGENCIA: Temporal mientras no se modifique significativamente las condiciones físicas del sector

DIRECCIÓN	Calle 35 A Sur No. 4 A - 94	ÁREA DIRECTA	0.1 Ha.				
SECTOR CATASTRAL	Villa de Los Alpes I.	POBLACIÓN ATENDIDA	15 Aprox.				
UPZ	34 - 20 de Julio.	FAMILIAS	S-I.	ADULTOS	S-I.	NIÑOS	S-I.
LOCALIDAD	4 – San Cristóbal.	PREDIOS EVALUADOS	1.				
CHIP	AAA0011LLPP.	OFICIO REMISORIO	CR-29557.

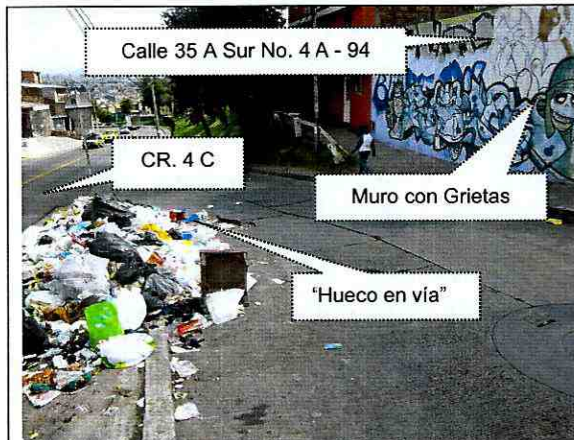
En el costado occidental del predio de la Calle 35 A Sur No. 4 A – 94, y separado unos dos (2) metros de la edificación, se encuentra muro perimetral de cerramiento, con una altura aproximada de tres (3) metros, en una longitud aproximada de ocho (8) metros, construido posiblemente en sistema estructural de muros en mampostería de arcilla cocida parcialmente confinados por elementos de concreto (ver fotografías 3 y 4). Este muro presenta daños estructurales, relacionados con la presencia de grietas de tendencia irregular en parte de su plano principal, no obstante estos daños no son generalizados y no se observa pérdida de verticalidad y/o deformaciones importantes.

La vía frente al predio de la Calle 35 A Sur No. 4 A – 94, sigue la pendiente del sector y es de una calzada con dos carriles, con un ancho aproximado de ocho (8) metros, cuenta con capa de rodadura rígida en concreto. Frente al predio de la referencia la vía presenta un “hundimiento”, en un área aproximada de 2 metros cuadrados y una profundidad de 20 centímetros aproximadamente (ver fotografía 1).

Según la comunidad, “cuando pasan vehículos pesados sobre el hundimiento se producen vibraciones que se transmiten a las viviendas del sector”; situación que no es posible precisar con base en la inspección visual realizada.

Fotografía 1. Vista de muro en la Calle 35 A Sur No. 4 A-94 con daños por presencia de grietas y vista de daño sobre la vía.

- Se recomienda a la Alcaldía Local de San Cristóbal y su Fondo de Desarrollo Local desde sus respectivas competencias, coordinar la intervención, el mantenimiento, la rehabilitación de la infraestructura existente en el Sector evaluado en el presente informe (vías), en el Sector Catastral Villa de Los Alpes I, esto con el fin de garantizar el adecuado funcionamiento de la misma y el evitar posibles deterioros que puedan en el futuro comprometer la estabilidad de la infraestructura pública y privada emplazada en el sector.

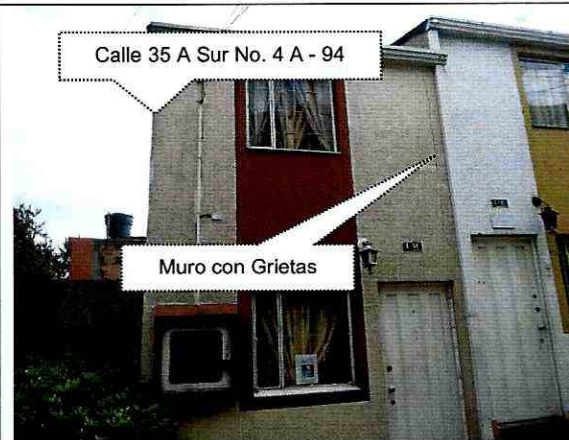
En el predio de la Calle 35 A Sur No. 4 A – 94, se ubica una edificación de dos (2) niveles de uso residencial, construida posiblemente en sistema estructural de muros de carga confinados por elementos de concreto y cierre de cubierta liviana. Desde el exterior se evidencia una grieta de tendencia vertical en muro de fachada, próxima a vértice (ver fotografía 2). Dado que no fue posible el ingreso al predio, se desconocen las condiciones que el mismo pueda presentar al interior.

Fotografía 2. Vista de la fachada del predio de la Calle 35 A Sur No. 4 A - 94, se observa grieta vertical en muro de fachada.

- Al responsable y/o responsables de la vivienda de la Calle 35 A Sur No. 4 A - 94, en el Sector Catastral Villa de Los Alpes I de la Localidad de San Cristóbal, se recomienda implementar acciones para el mantenimiento y mejoramiento de la edificación, garantizando que se cumplan los requerimientos establecidos en el Decreto No. 926 del 19 de marzo de 2010 y el Decreto No. 340 del 13 Febrero de 2012, Reglamento Colombiano de Construcción Sismo Resistente NSR-10 de acuerdo con la normatividad vigente.

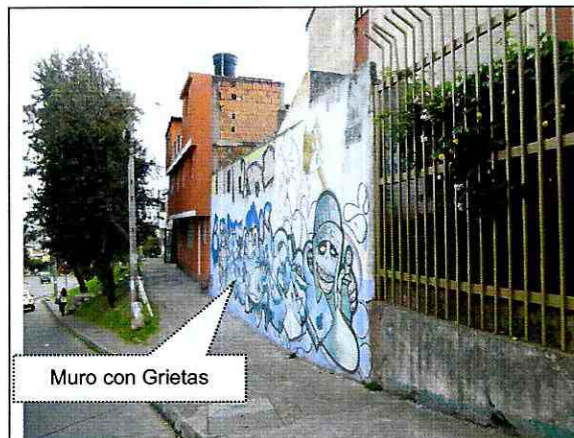
Fotografía 3. Vista de muro en la Calle 35 A Sur No. 4 A-94 con daños por presencia de grietas.

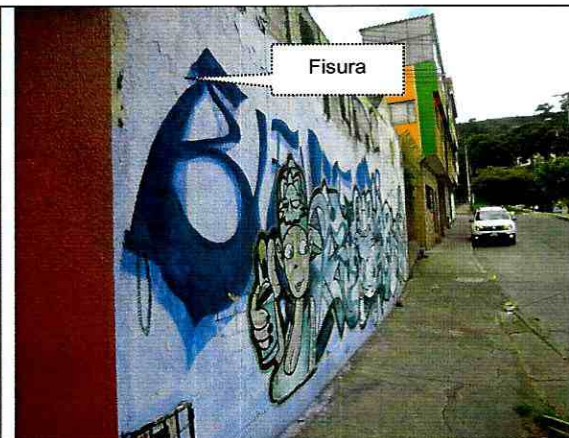
Fotografía 4. Vista de muro en la Calle 35 A Sur No. 4 A-94 con daños por presencia de grietas.
